新潟県中越沖地震（2007年7月16日）建物被害調査（福井支所）

1. 7月28日～29日の調査概要

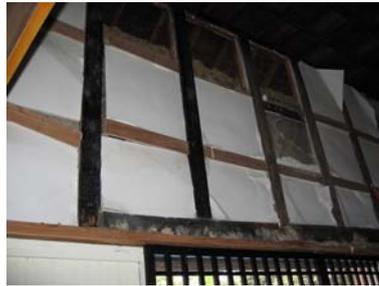
写真4

本尊は倒れなかったそうである。（写真4，5，6）

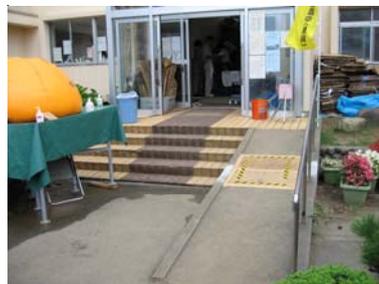
写真 1 6

玄関コンクリートスロープの亀裂 (写真 1 6)

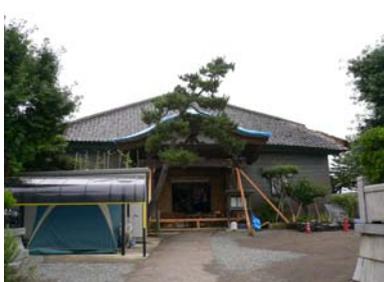
写真40

本堂大破（写真40，41，42）

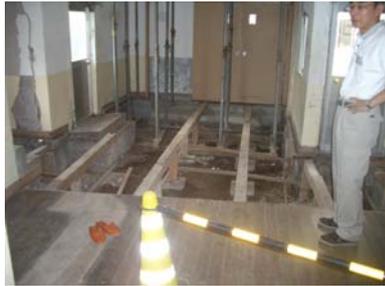
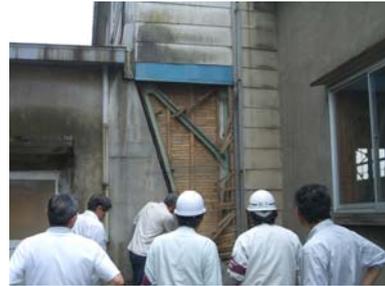
西校舎が体育館をpushした

エキスパンジョイントでは南校舎がpushした

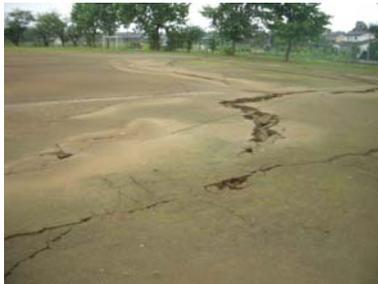
写真 5 1

グラウンドには液状化跡と亀裂あり (グラウンドあたりはもとは湿地) (写真 5 1)

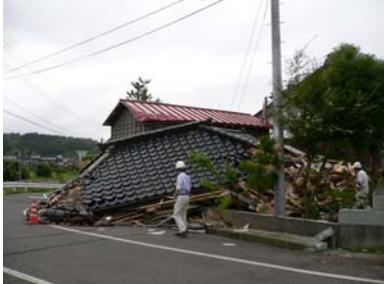
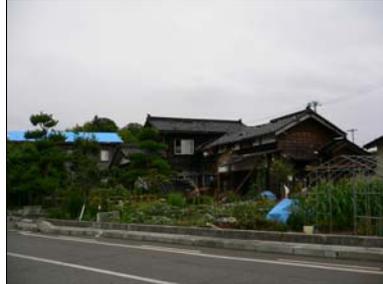
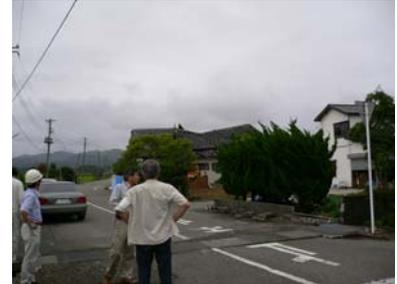
- ・国道 116 号線沿いに、木造家屋特に新耐震以前の家屋に倒壊が見られた。本屋以外の車庫、倉庫等、壁量が極端に不足すると思われる建物の倒壊が見られた。中には白蟻による被害が梁まで達している建物もあり、耐力不足が否めない。又、倒壊した建物の多くは、屋根は瓦葺き、外壁は通し貫土壁構造の建物である。土壁のコマイは竹でなく、縦横共萱で編んであり、強度的にも十分な壁面として期待できない。せめて縦方向でも竹で編んであったならと思われる。
- ・基礎も石積みに土台を伏せた工法であり、当然アンカーボルトも設置されていない。

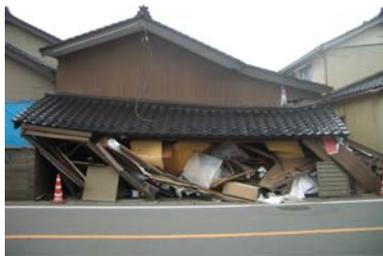
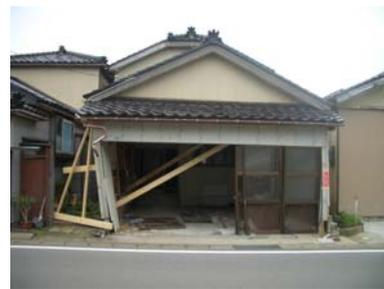
- ・国道 352 号線沿いに、木造家屋特に新耐震以前の家屋に倒壊が見られた。塀に関しては、現行基準法 1.2m 以上に控え壁のある塀においてはほとんど倒壊等の被害は見られなかった。しかし、高さ 2 m 以上で、控え壁が 1.2m 程度の塀には、控え壁より上の部分が倒れていた。
- ・また、前面が道路である為の間口の広い玄関、車庫など基礎立上り部分に緊結されていない、または、アンカーボルトの腐食により倒壊の被害が見られた。倒壊した建物の土台は白蟻による被害により腐食が激しい。隅柱の通し柱も桁方向、梁間方向の梁のほぞにより柱断面が極端に小さく中折れした柱も見られた。
- ・前面のオープンの車庫で火打ち、方杖の設置された建物で倒壊を免れた建物も見られた。
- ・能登地震でも多く見られた屋根棟瓦の落下で、雨漏りを防ぐ為のブルーシート掛けた住宅については、棟瓦を葺き土で押えただけで丸瓦を連結させる手法がなされていない。これはこの地方の手法なのか。

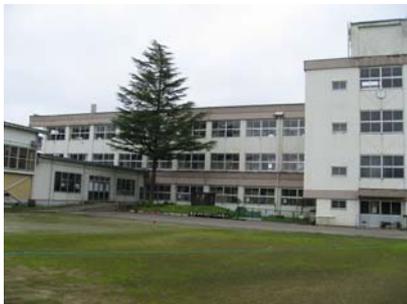
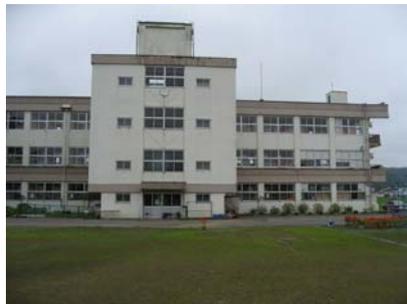
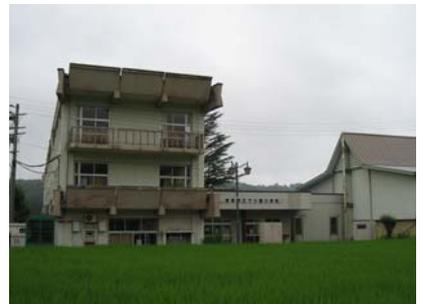
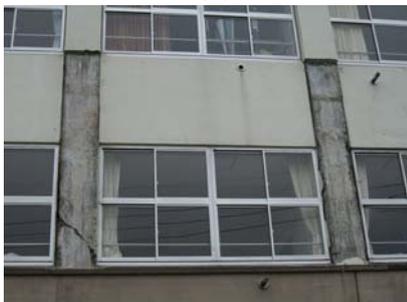
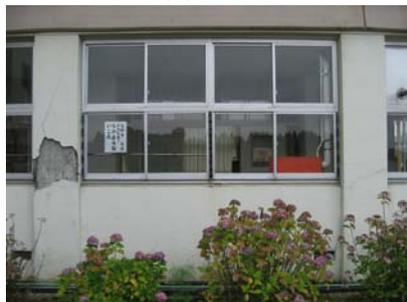
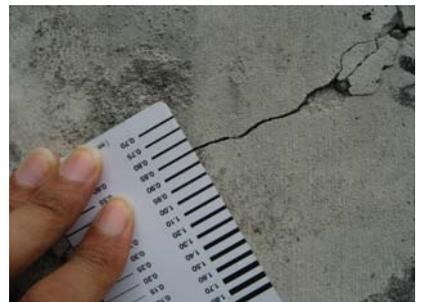
- ・1F 外部柱の損傷（多数の曲げおよびせん断ひび割れが見られた。一部の柱でせん断ひび割れ幅を計測した結果、構造躯体上の最大のひび割れ幅は0.85mmであった。）
- ・2F 外部柱の損傷（多数の曲げおよびせん断ひび割れが見られる。）
- ・1F 開口付き耐震壁のせん断破壊

1F 柱の一部について寸法および配筋仕様を調査した結果、桁行方向柱の躯体寸法は55cm程度（主筋22φ、補強筋9φ@200）、仕上げモルタルの厚さは3~4cm程度であった。内部の柱をガラス越しに観察した結果、外部柱の損傷に比べて軽微（腰壁・たれ壁の影響か?）であるように見受けられた。
