平成 28 年（2016 年）熊本地震被害調査報告

調査日：2016 年 4 月 23 日（土）～4 月 24 日（日）

調査目的：平成 28 年（2016 年）熊本地震による RC 造建物等の被害状況の調査

調査地域：熊本県熊本市，益城町，八代市の一部

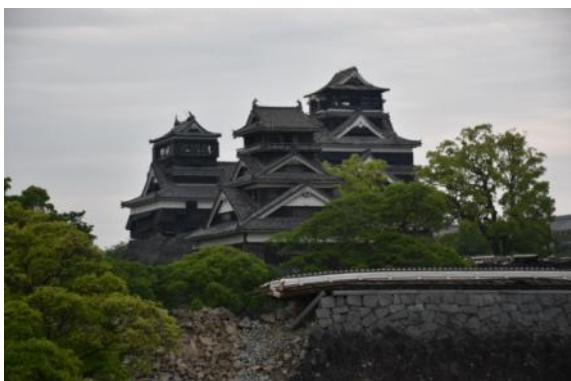
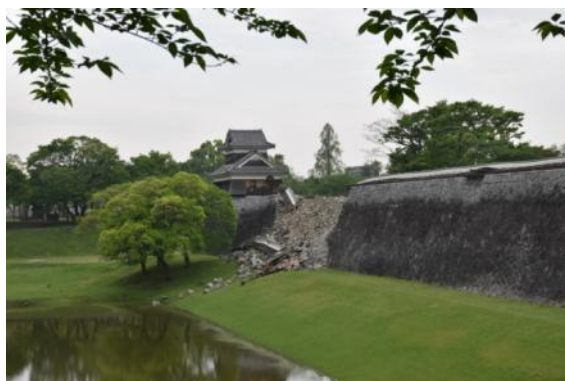
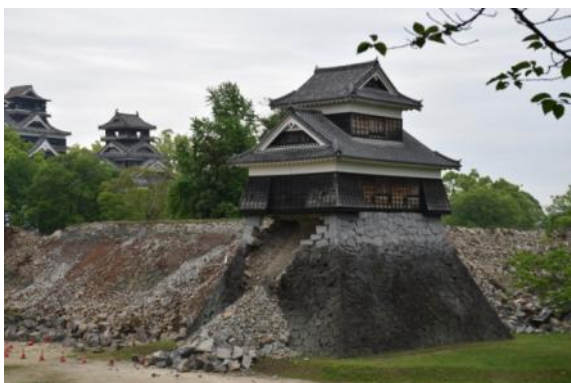
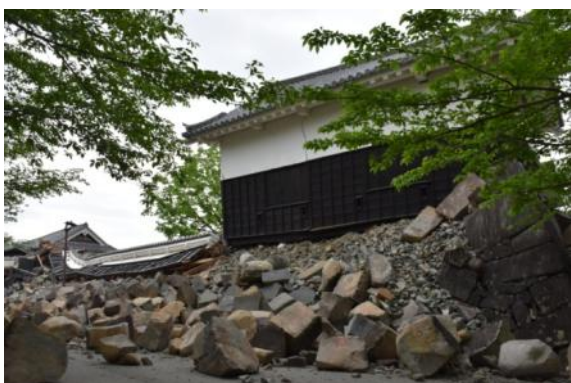
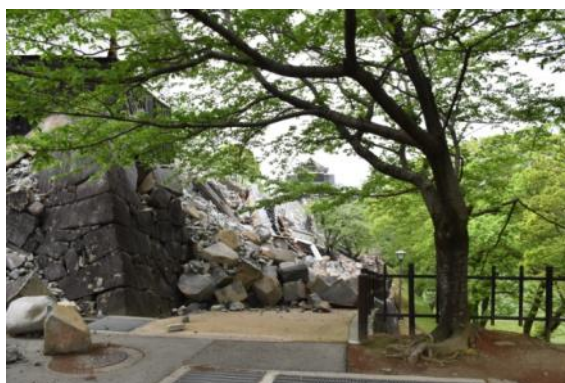
6. 熊本城

被害概要：櫓の崩壊は石垣の崩壊に伴って発生したと思われる。天守閣の瓦は殆ど落下している。

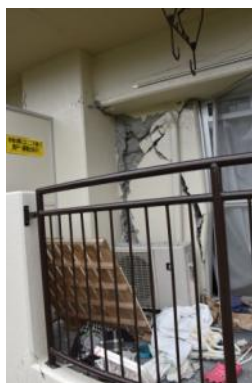
梁の付着割裂ひび割れ。

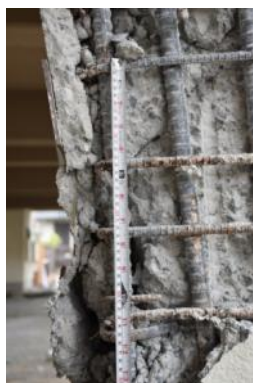
かぶりコンクリート厚さが小さい。

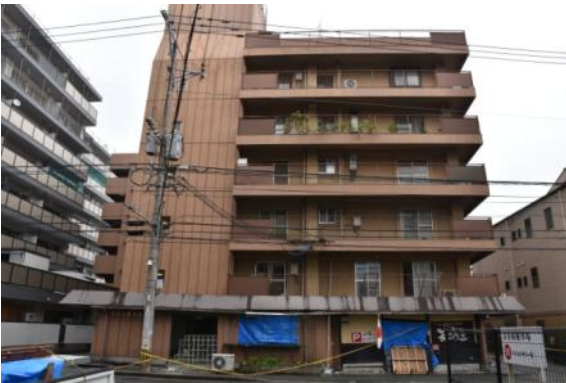
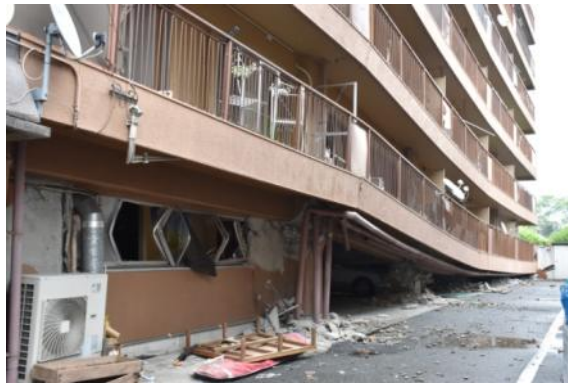
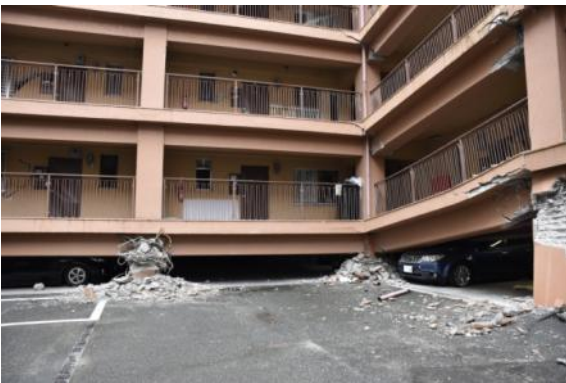
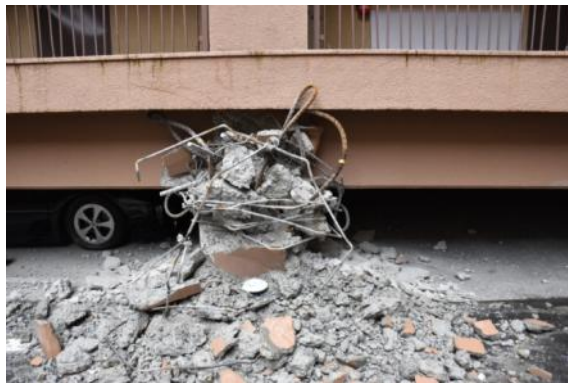
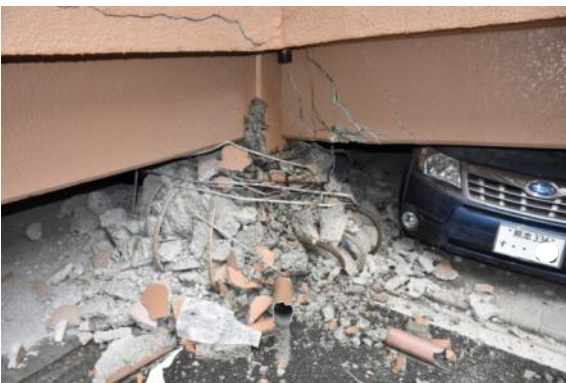
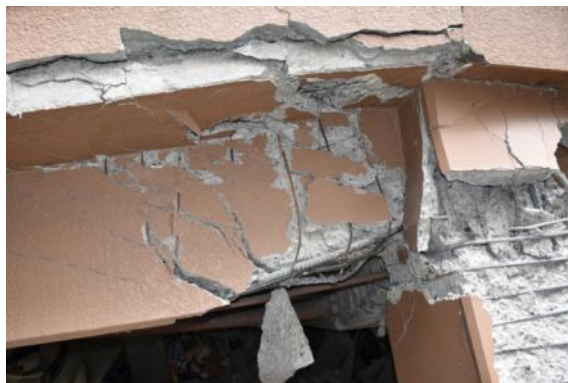
14. 集合住宅

被害概要：平面形状はL形をしており、1階は駐車場とするピロティ形式の建物である。道路に面した入口付近を残して層崩壊している。主筋は異形鉄筋であるがせん断補強筋は丸鋼である。柱のせん断補強筋は12~13φ100@のようであるが、梁のせん断補強筋はそれよりかなり細い。本建物の1年前に竣工した道路向かいの同系列マンションには被害は見られない。

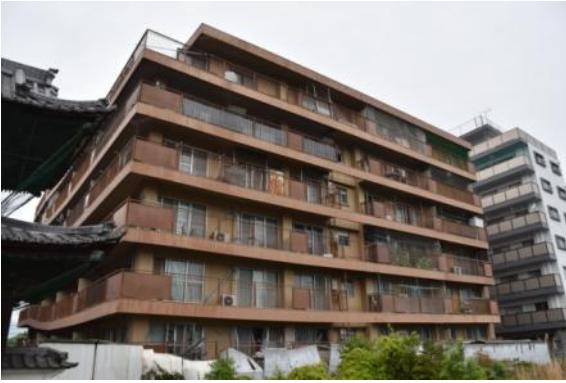
道路向かいに建つ同系列マンション（1973年竣工）

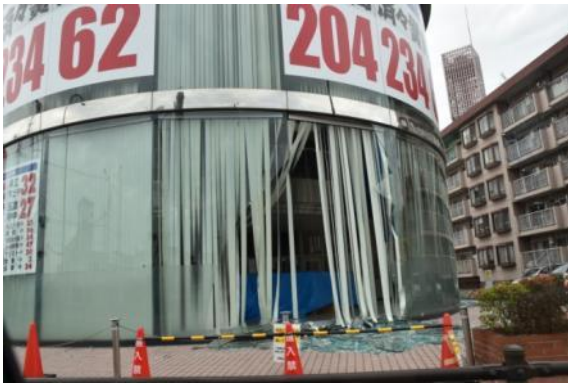
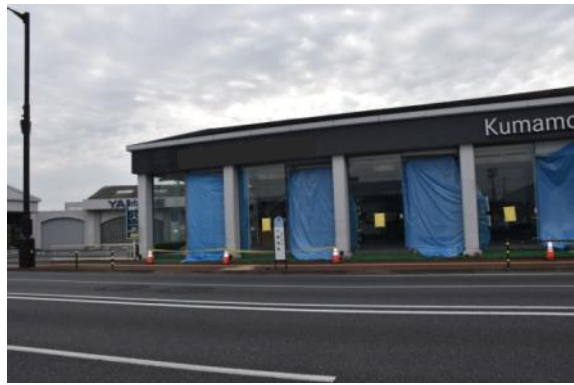
②鉄骨造外壁落下、ガラス破損

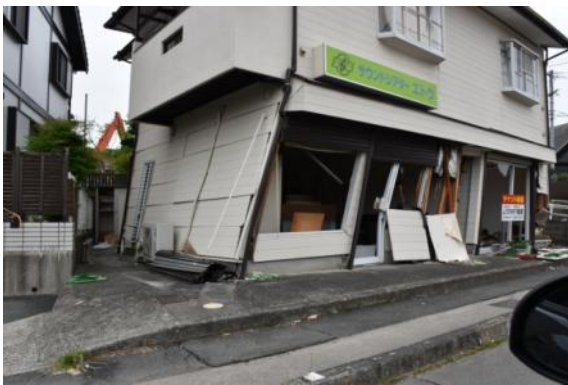
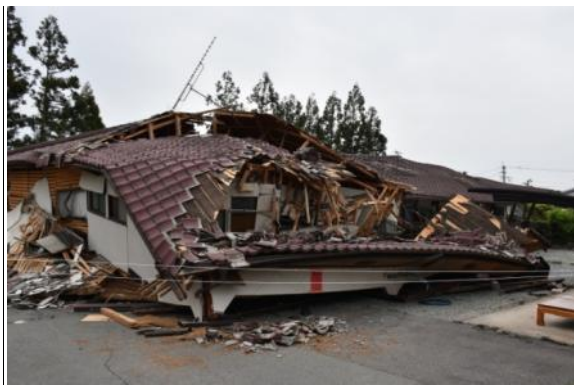
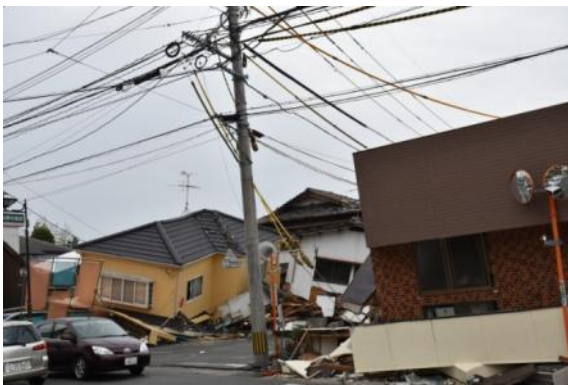
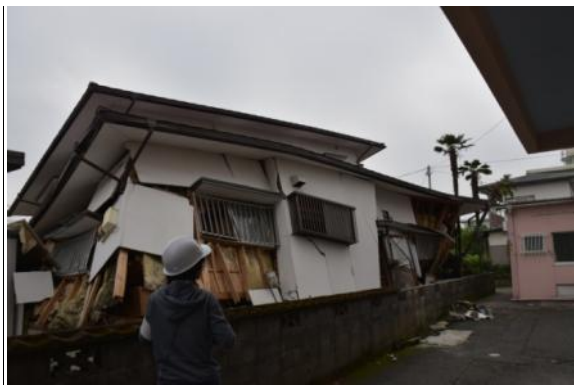
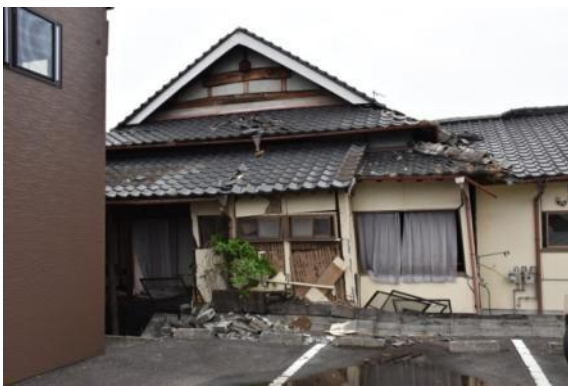
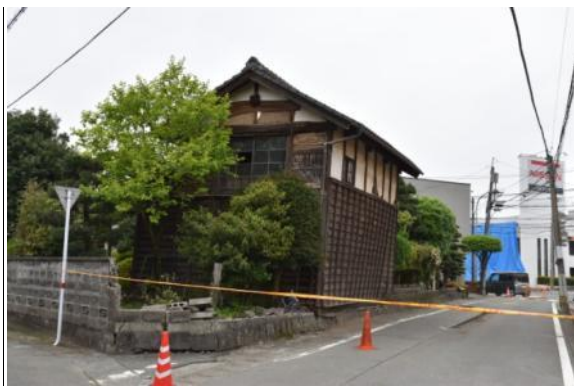
③木造建物の被害

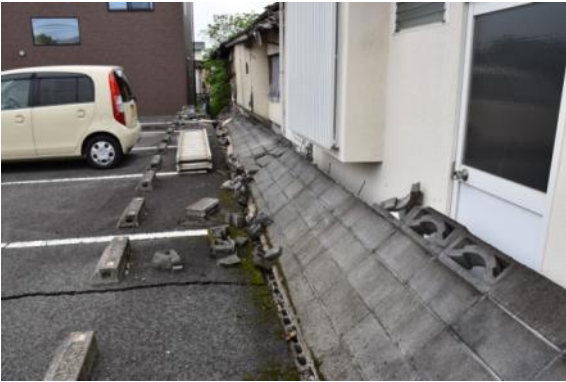
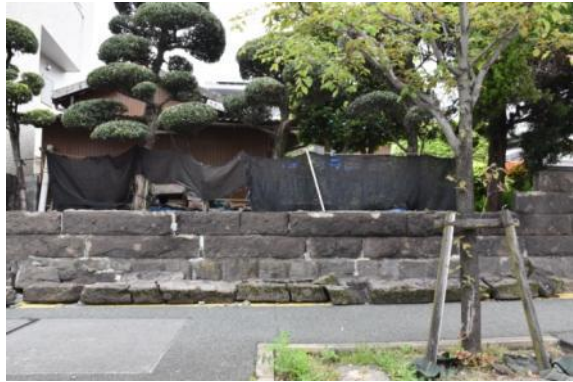
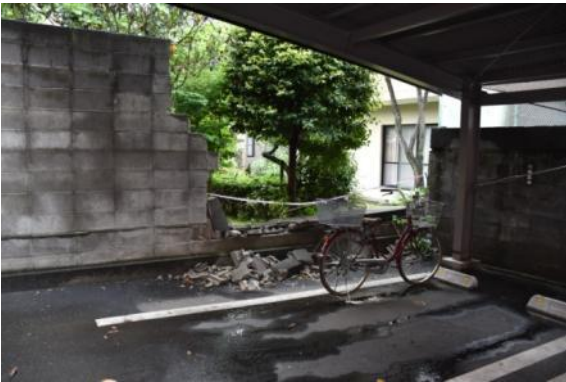
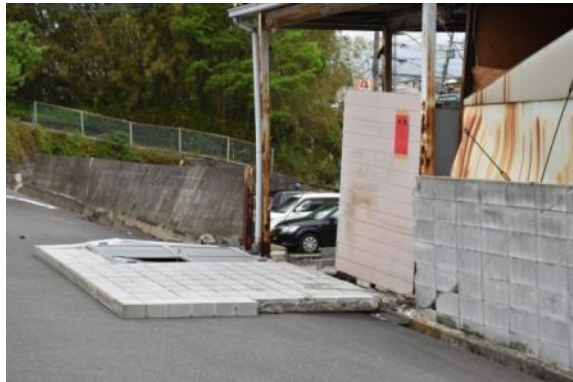
④ブロック塀の転倒

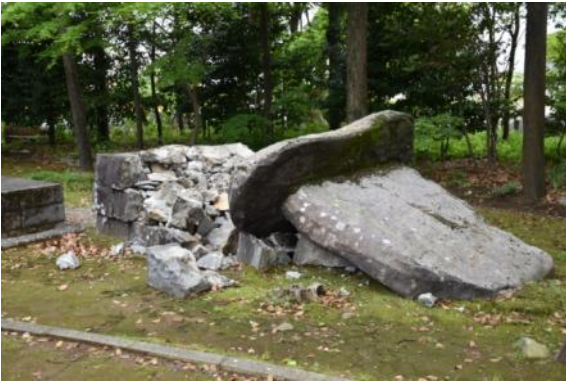
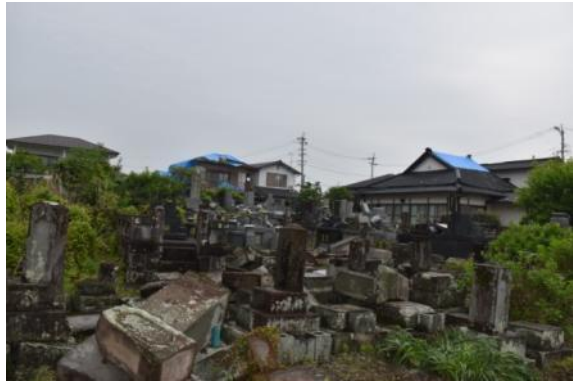
⑤記念碑、墓石の転倒
