2016 熊本地震 被害調査速報

調査期間：	2016年5月1日～2016年5月3日
調査者：	河野進 東京工業大学 教授 (5月1日～3日) 渡邊秀和 東京工業大学 助教 (5月1日～3日) 小原拓 東京工業大学 大学院生 (5月1日～3日) 谷口規子 株式会社 ビルド総合設計 (5月1日、3日)
調査地域：	熊本県 M町, K市, O町, N村, U市
調査目的：	2016熊本地震によるRC造建物の被害状況の把握

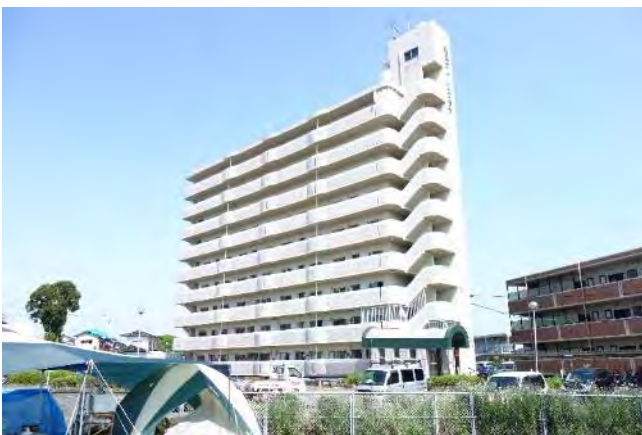
建物が少し傾いている。

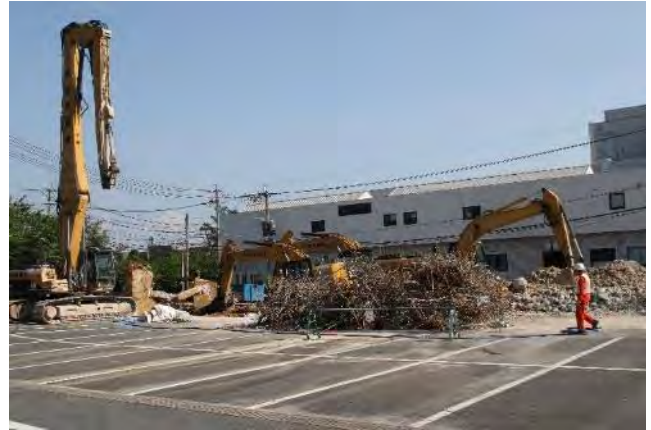
隣接する第二田中ビル (RC 6 F) はすでに解体中。

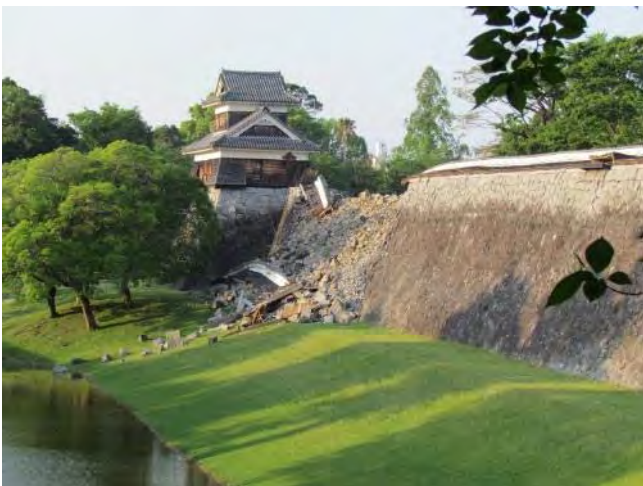
石垣崩落

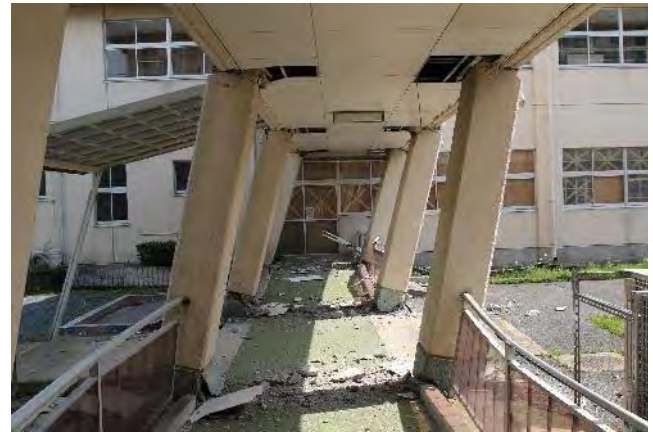
被害概要：1 階層崩壊。倒壊寸前

柱の両端に塑性ヒンジが形成されている。

柱： 幅 600mm×せい 400mm、有効せい 315mm、
クリアスパン 3300mm

8-D19 フープ D10@100

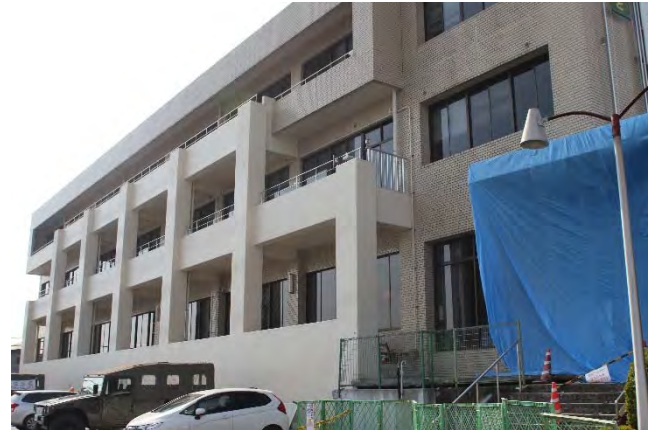
建物の南側に外付け耐震フレーム補強

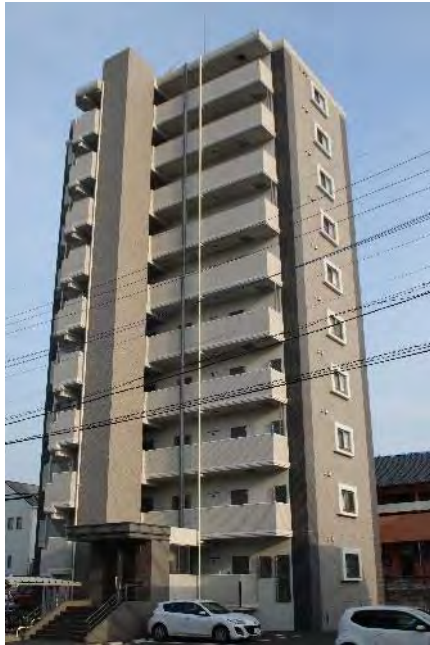
被害概要：桁行方向の非構造壁の被害

1F 桁行方向の非構造壁のせん断ひび割れ

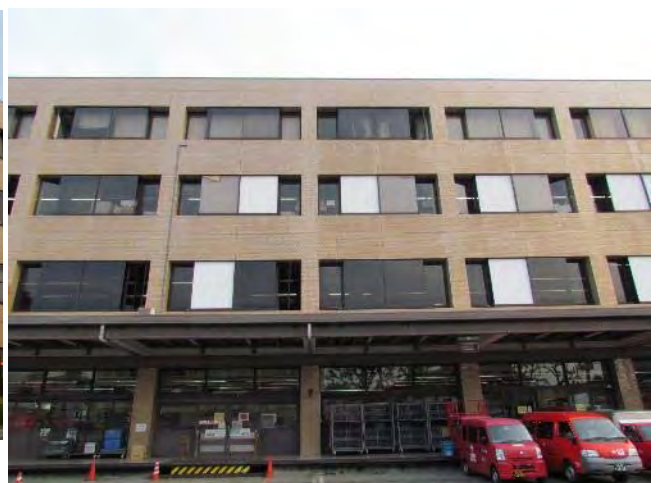
1F 桁行方向は郵便局の車が出入りするため、開口が多く、ほとんどピロティ。

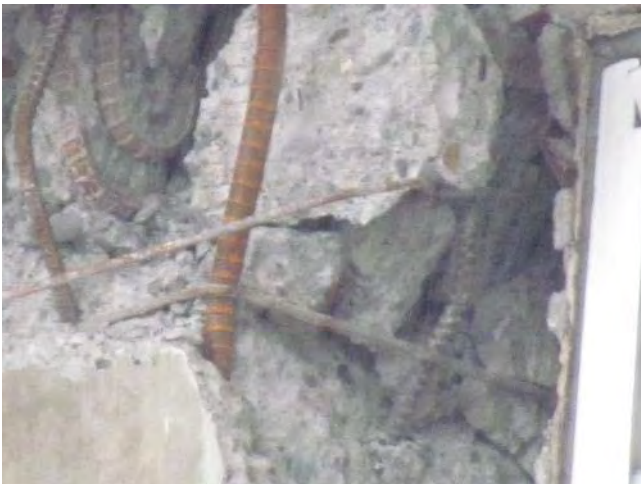
フープは丸鋼，主筋は異形鉄筋
