調査速報

平成28年(2016年)熊本地震

京都大学 建築保全再生学講座

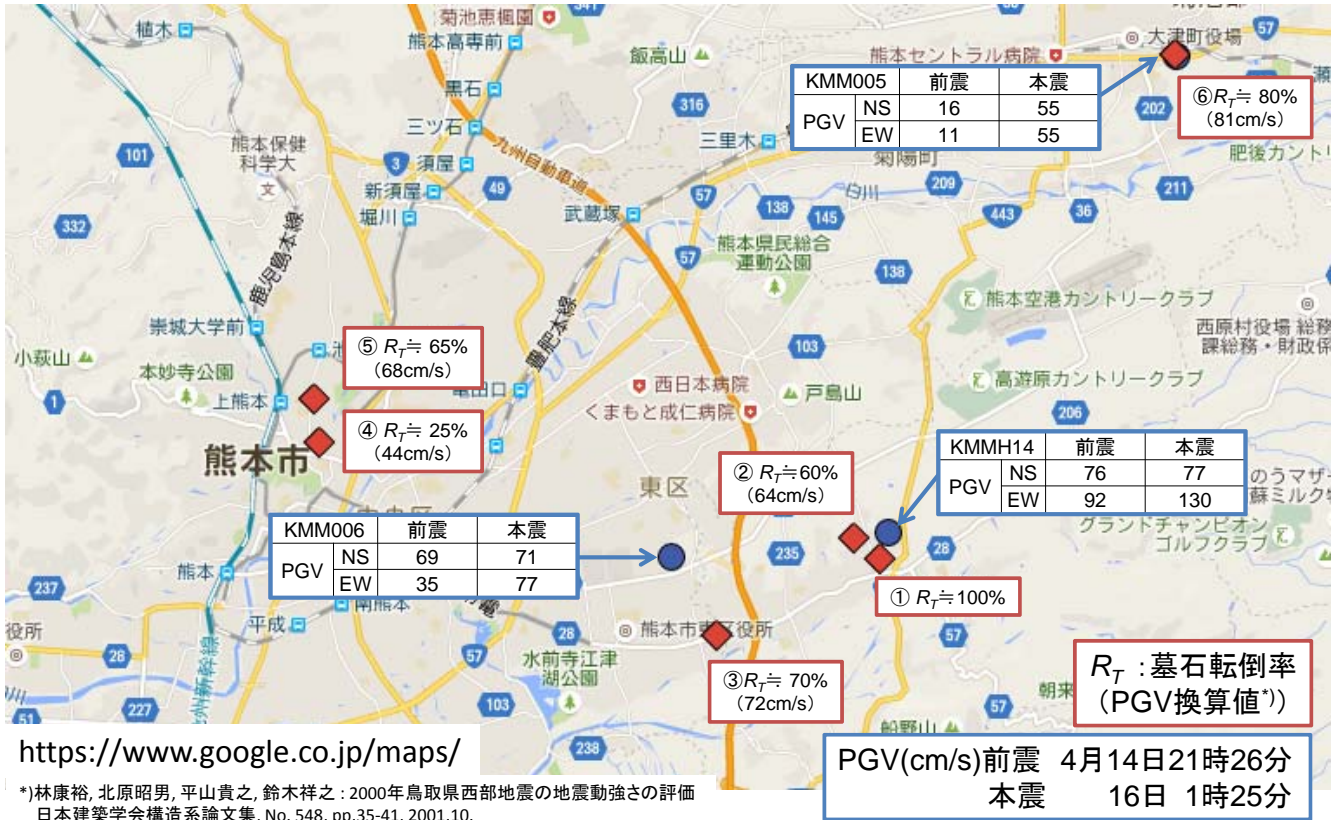
地震観測点と墓石の転倒状況

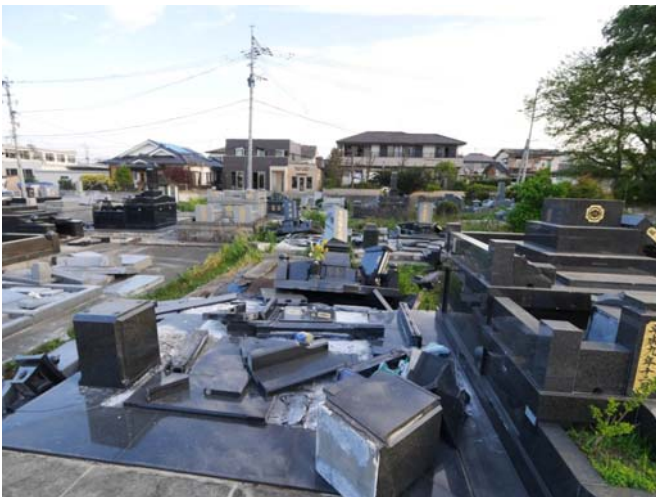
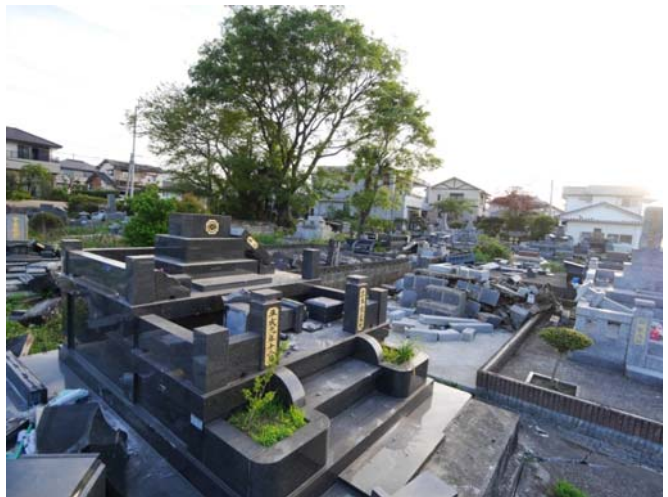
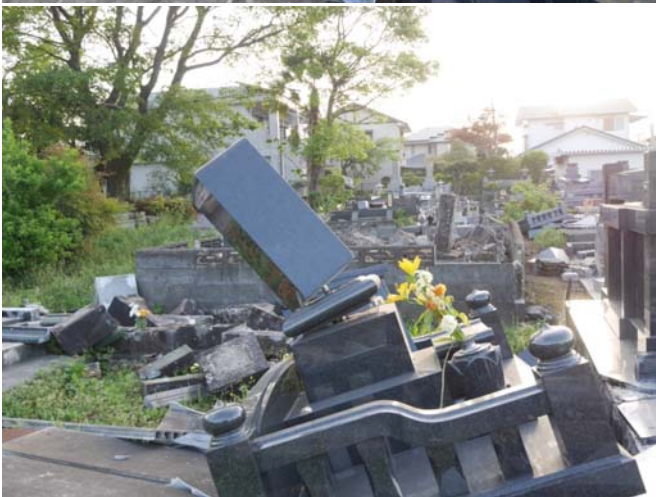
① 転倒率 $R_T \doteq 100\%$
 (木山共同納骨堂)

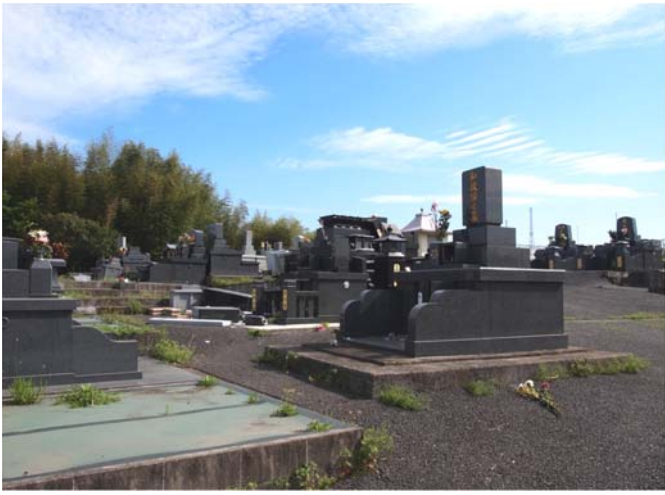
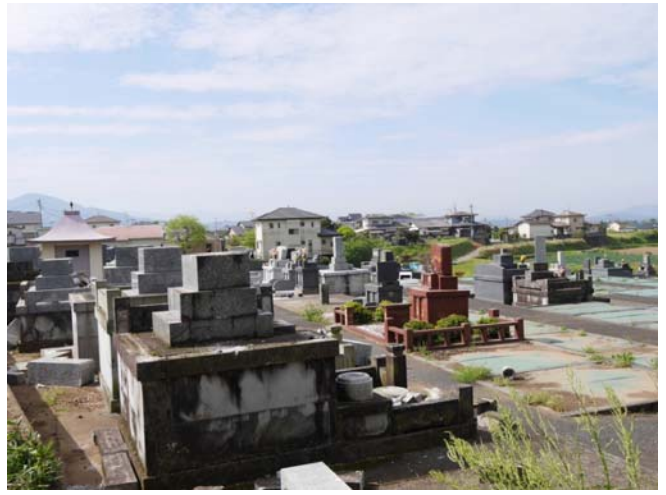
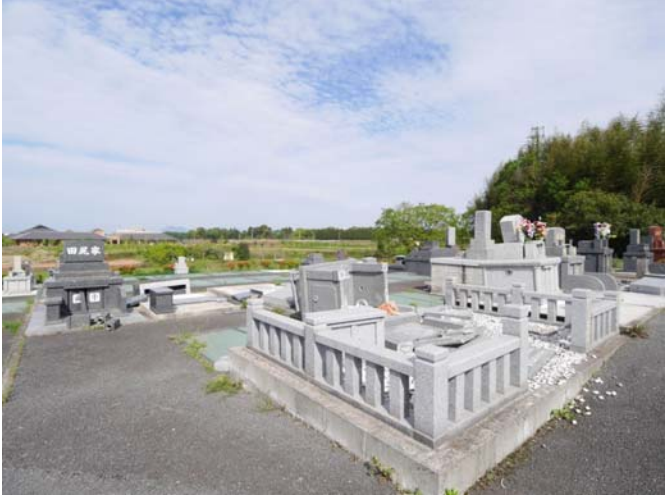
②転倒率 $R_T \doteq 60\%$
(一の迫墓苑)

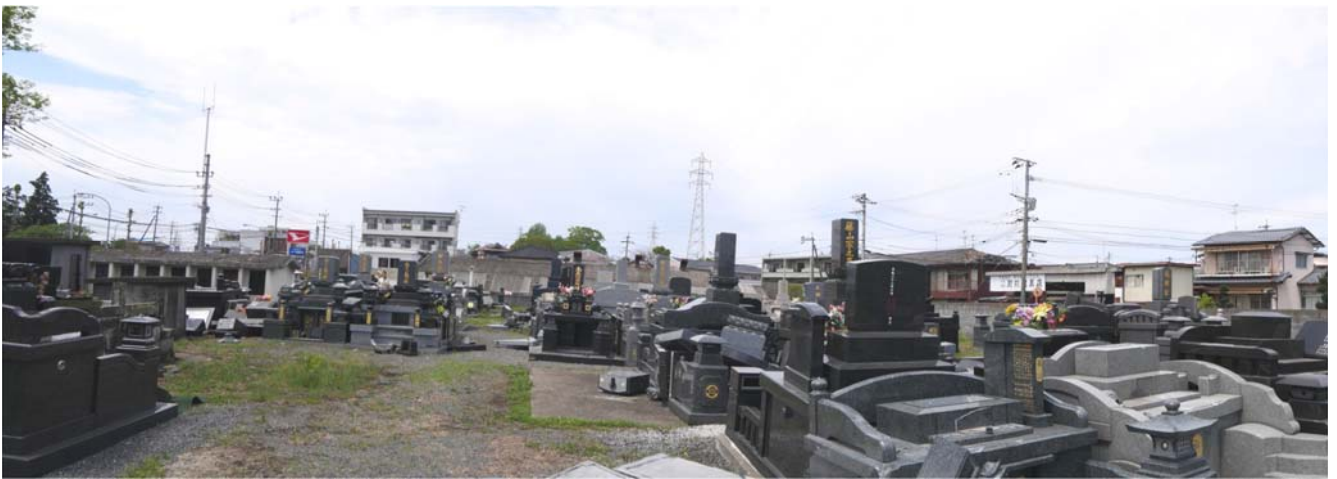
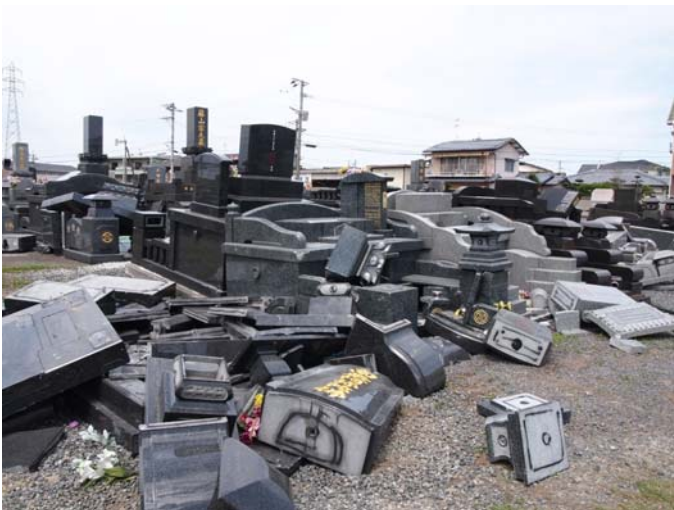
③転倒率 $R_T \doteq 70\%$

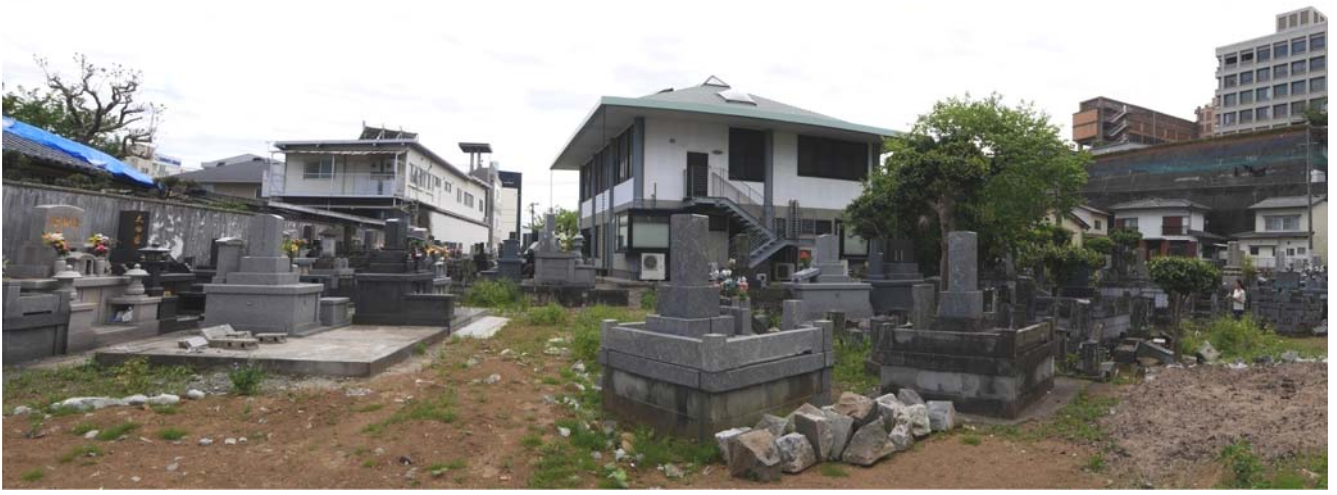
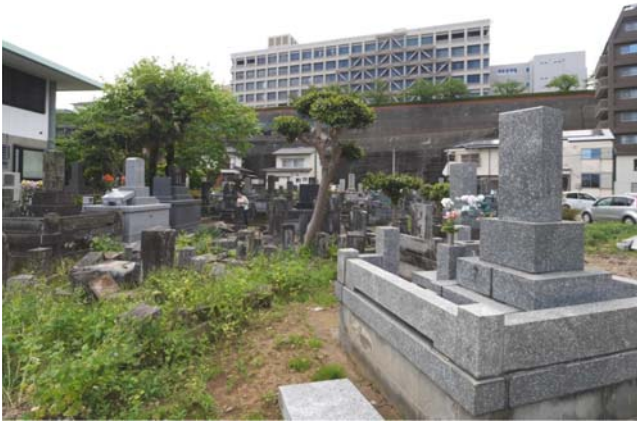
④ 転倒率 $R_T \doteq 25\%$
(丹後寺)

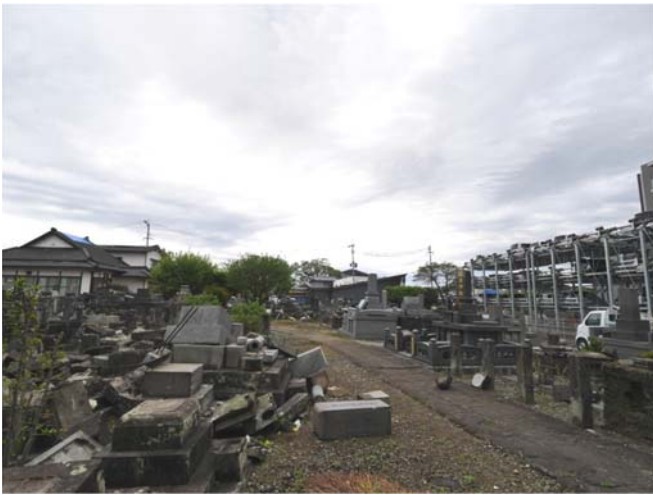
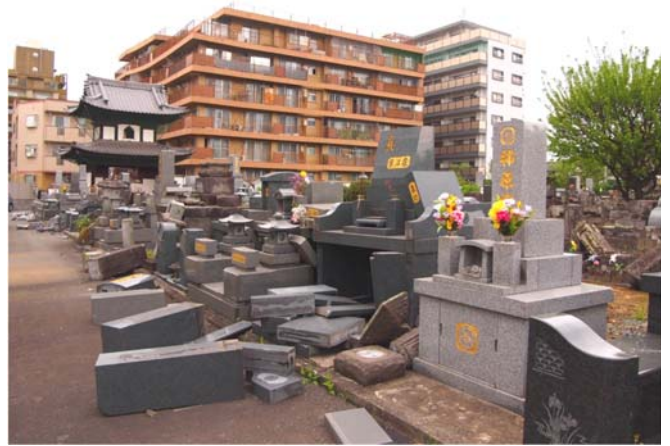
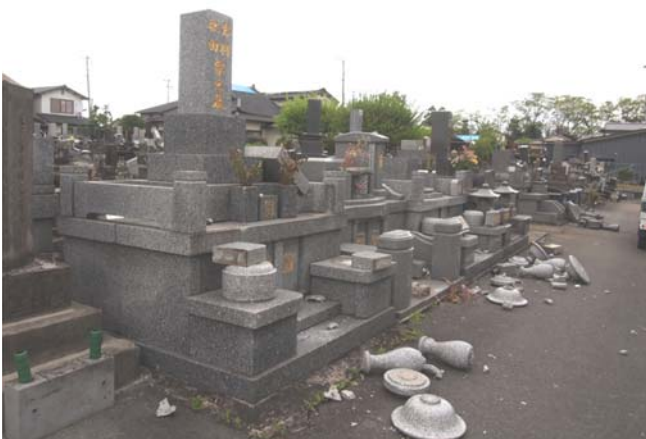
⑤ 転倒率 $R_T \doteq 65\%$
(法輪山妙教寺)

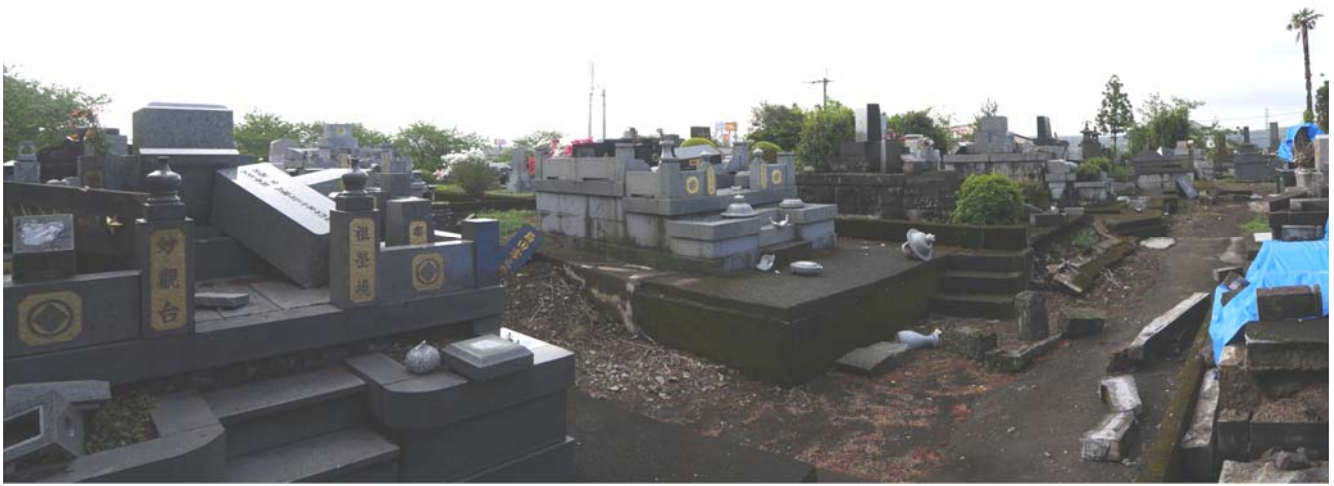
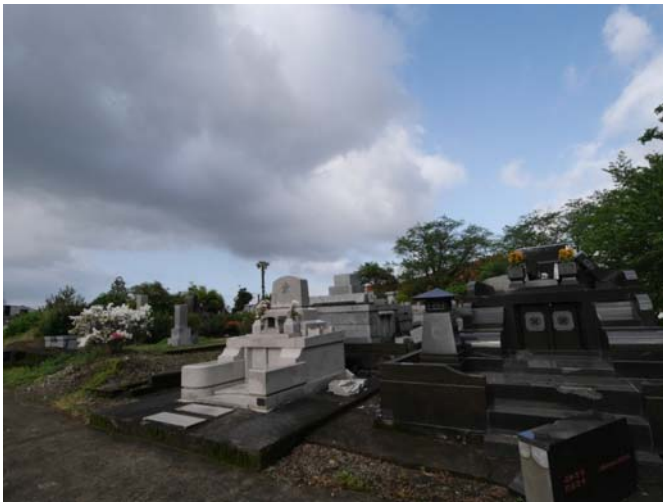
⑥転倒率 $R_T \doteq 80\%$

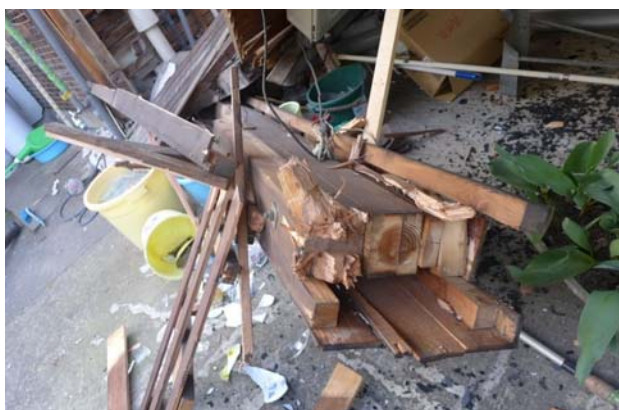
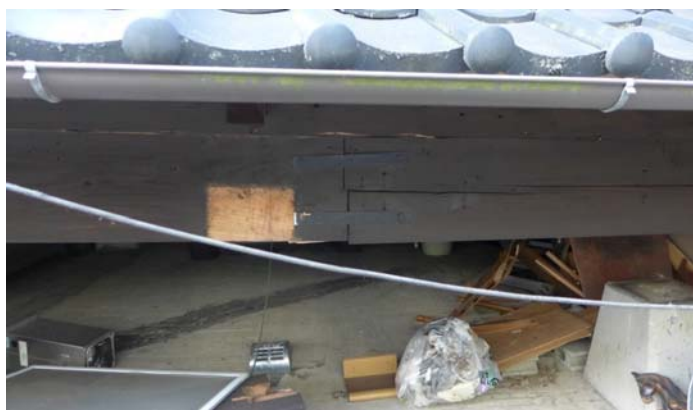
(木山共同納骨堂周辺)

倒壊家屋

無理な接合痕あり

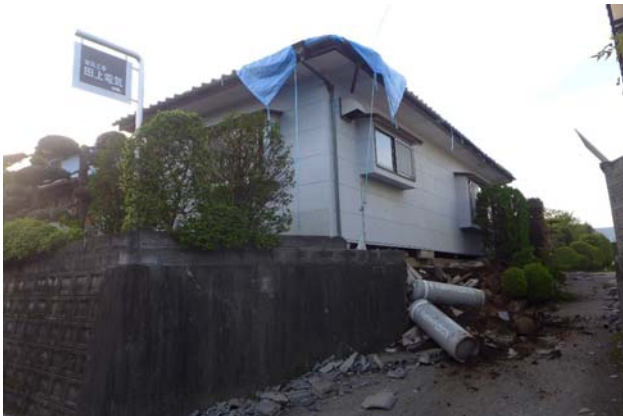
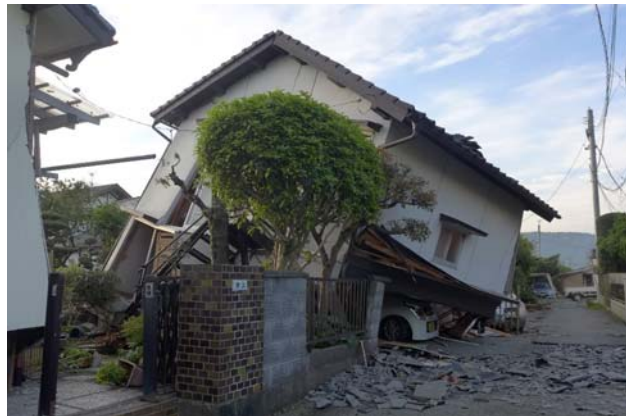
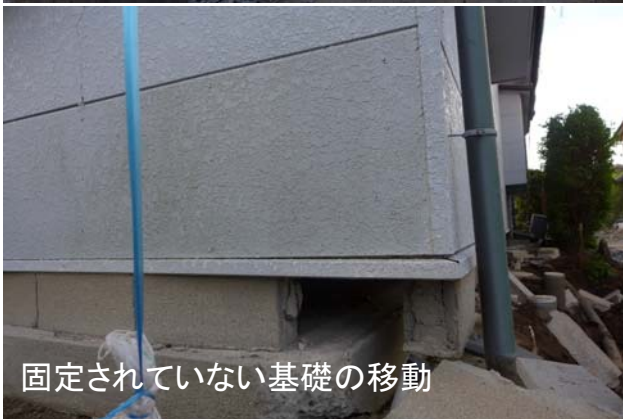
木山共同納骨堂周辺の被害

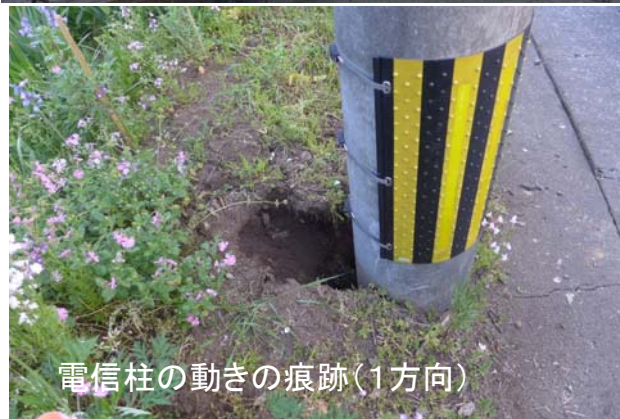
固定されていない基礎の移動

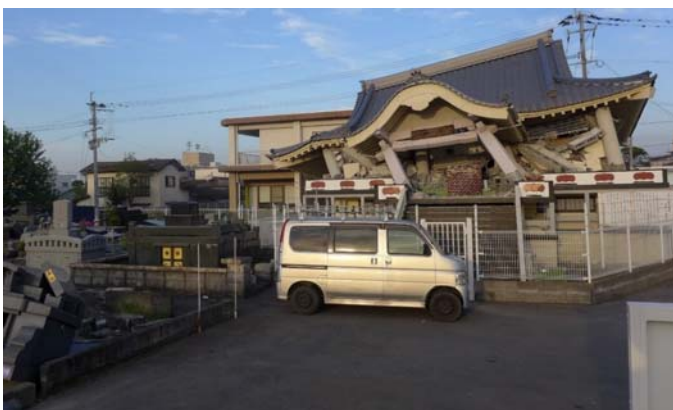
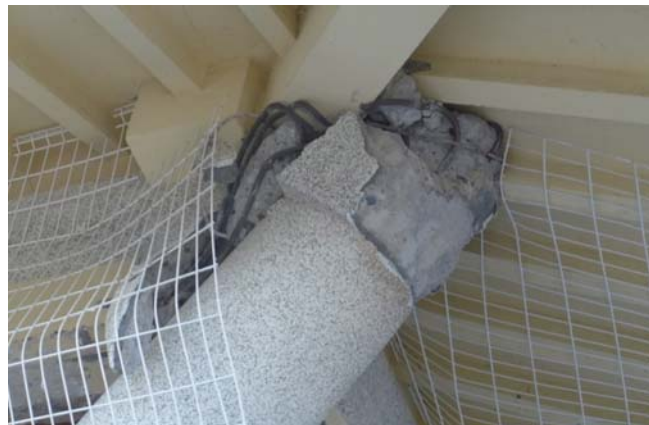
木山共同納骨堂

電信柱の動きの痕跡(1方向)

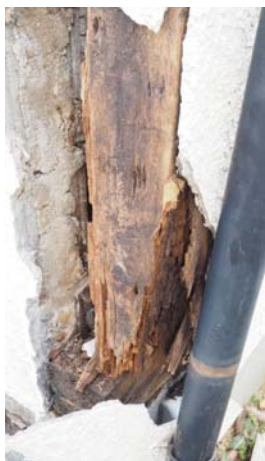
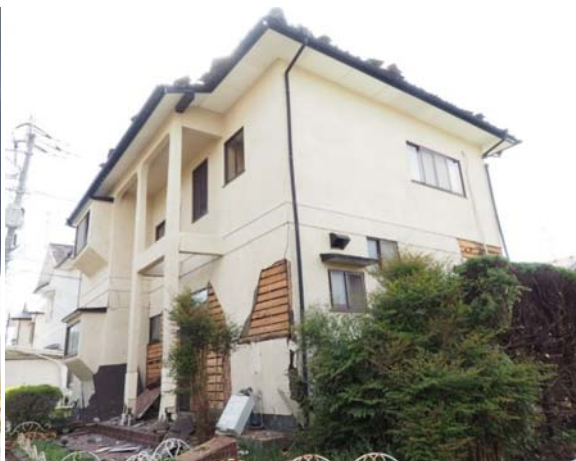
益城町役場

隅柱周辺の腐朽

垂壁・腰壁周辺柱の折損

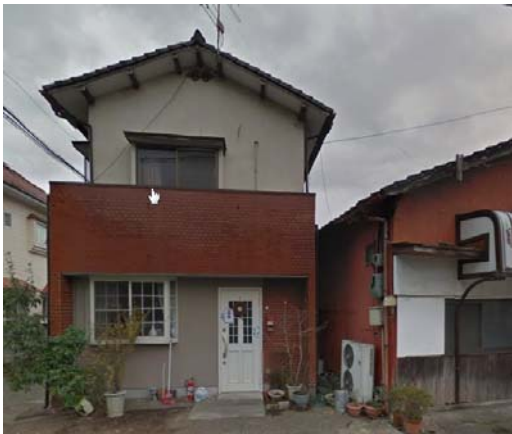
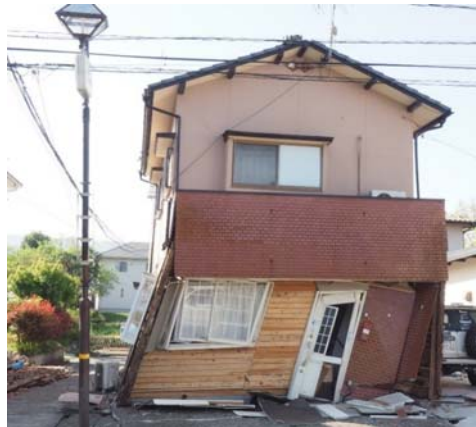
益城町R28沿線

(西側傾斜)

(北側へ倒壊)

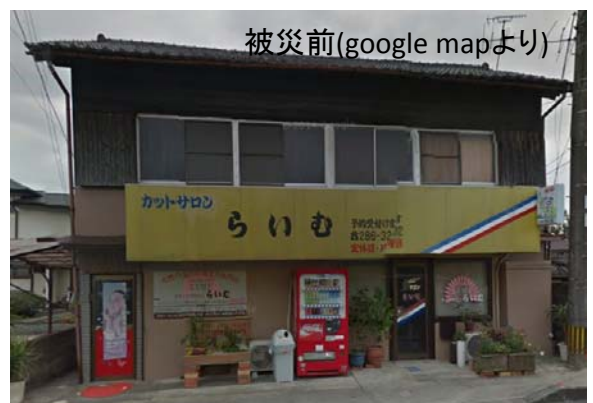
益城町R28沿線

全体崩壊形を形成し
崩壊を免れた木造住宅

(東側へ傾斜)

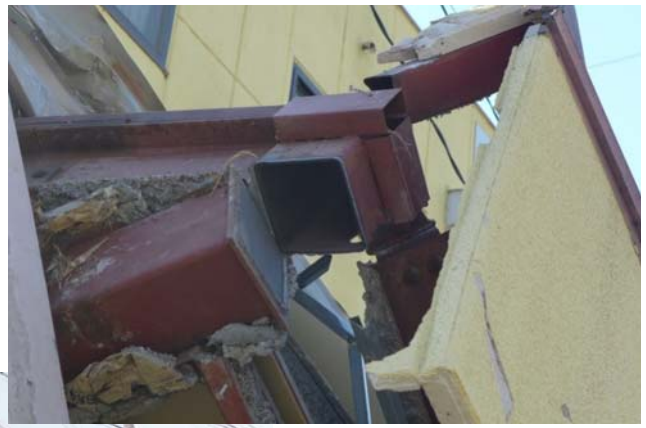
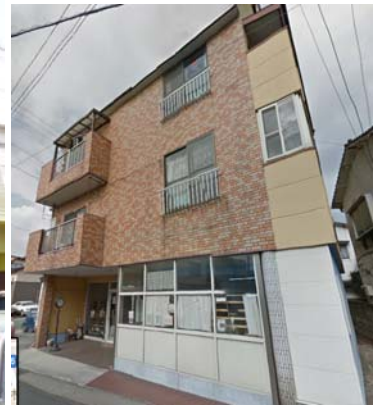
益城町R28沿線

3階建S造の
中間層完全崩壊

(西側へ崩壊)

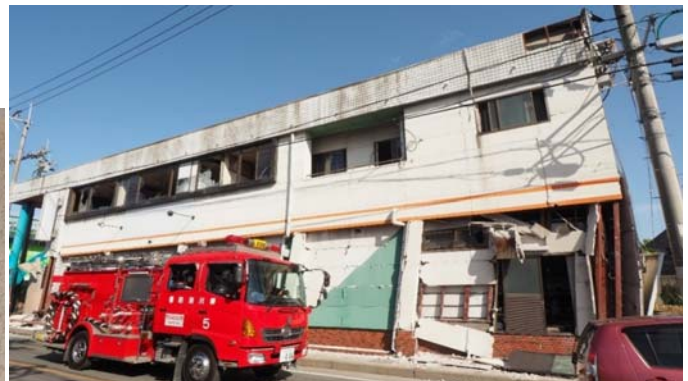
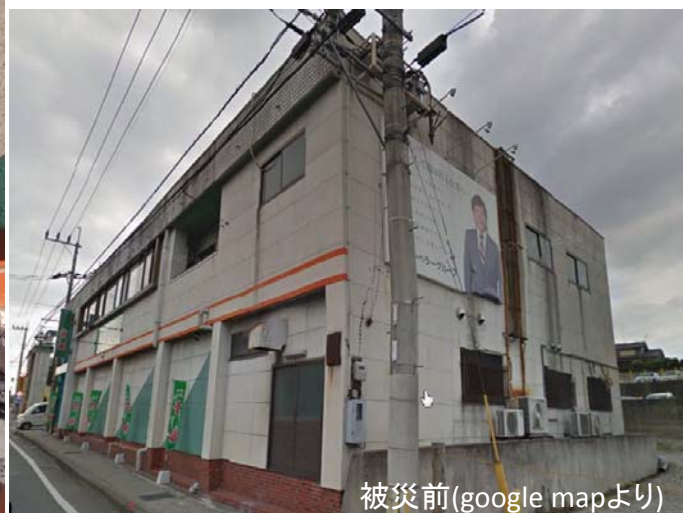
益城町R28沿線

S造柱脚部の局部座屈

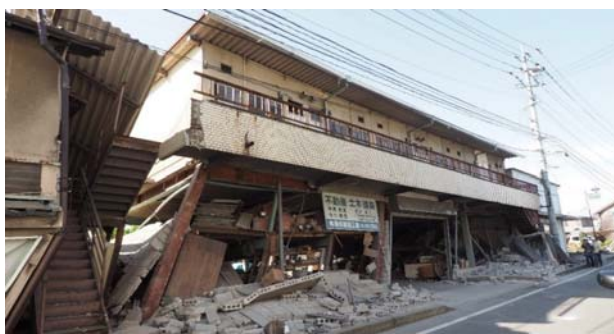
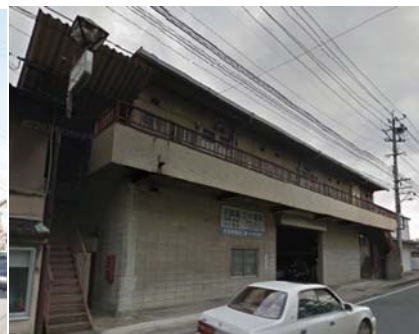
2階建S造の
1層崩壊

(西へ傾斜)

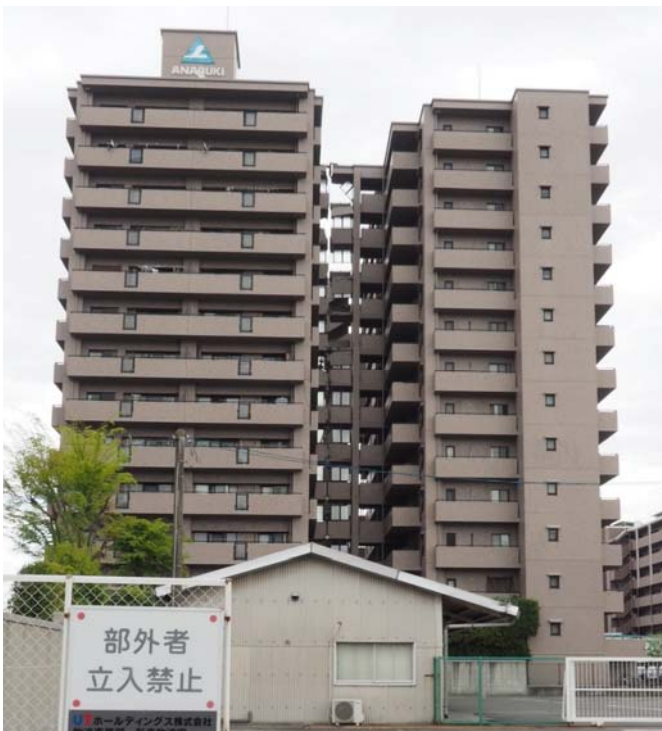
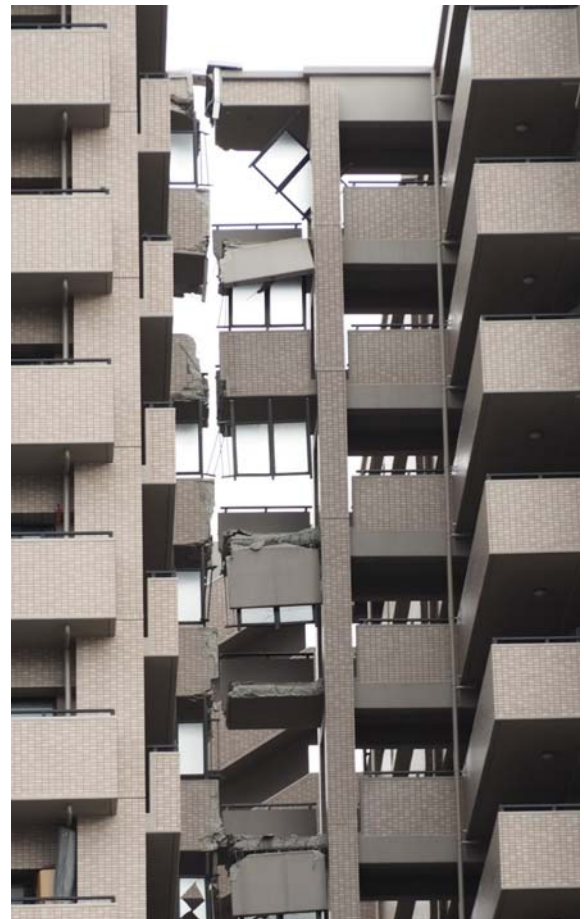
熊本市中央区

エキスパンション・ジョイント周辺の の被害(2棟の振動特性の差?)

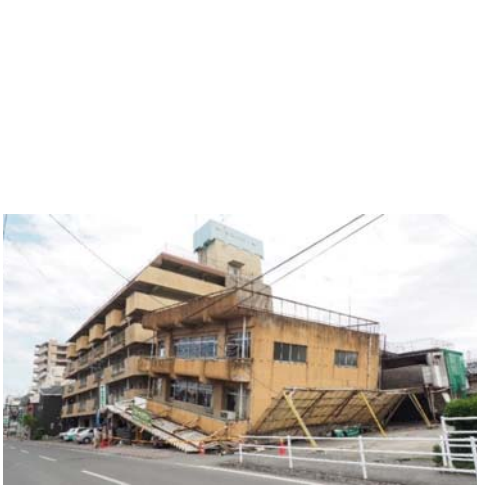
熊本市中央区

1層層崩壊

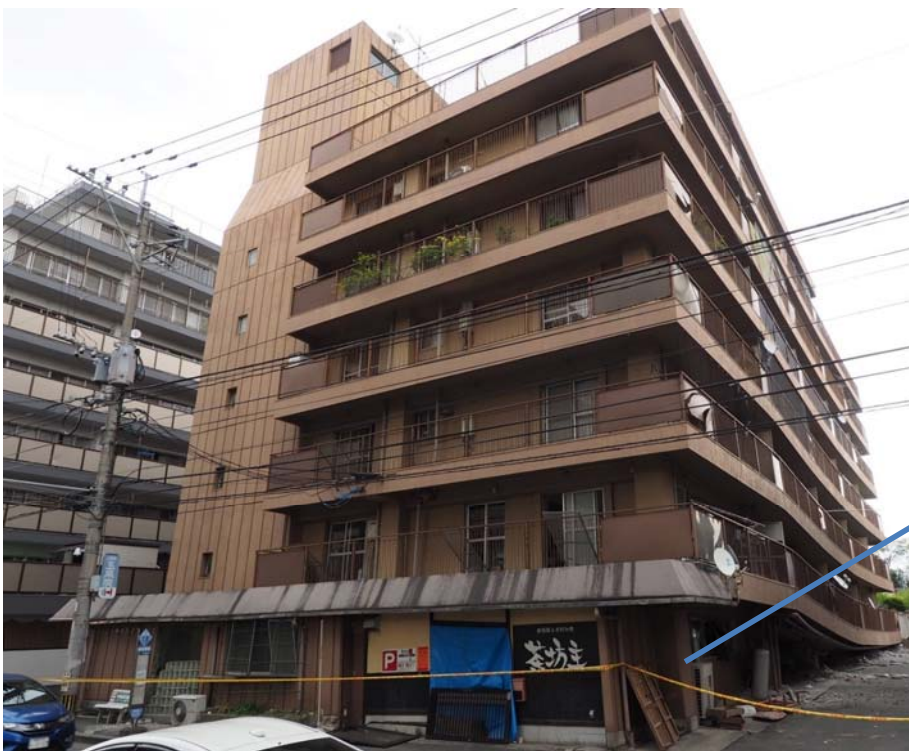
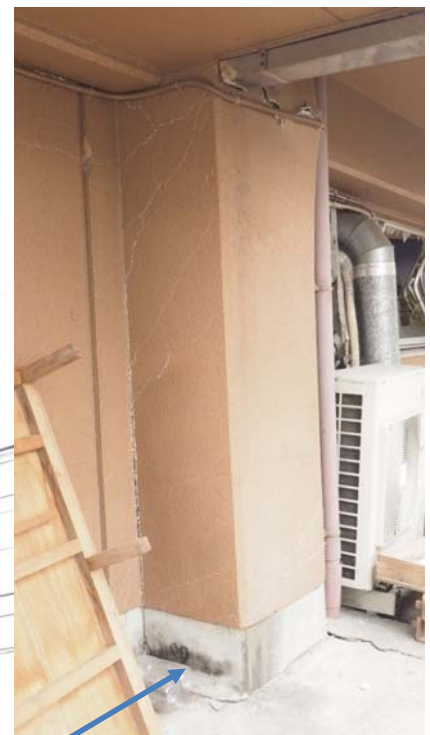
1層層崩壊(熊本市西区)
