平成19年(2007年)新潟県中越沖地震 外壁関連被害調査報告

古賀一八

2007.08.17

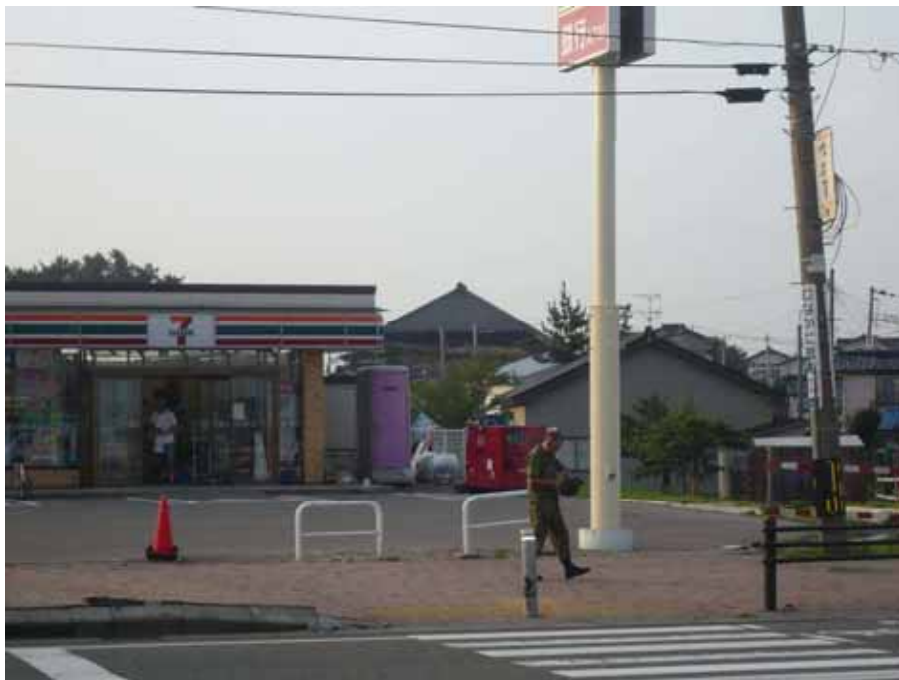
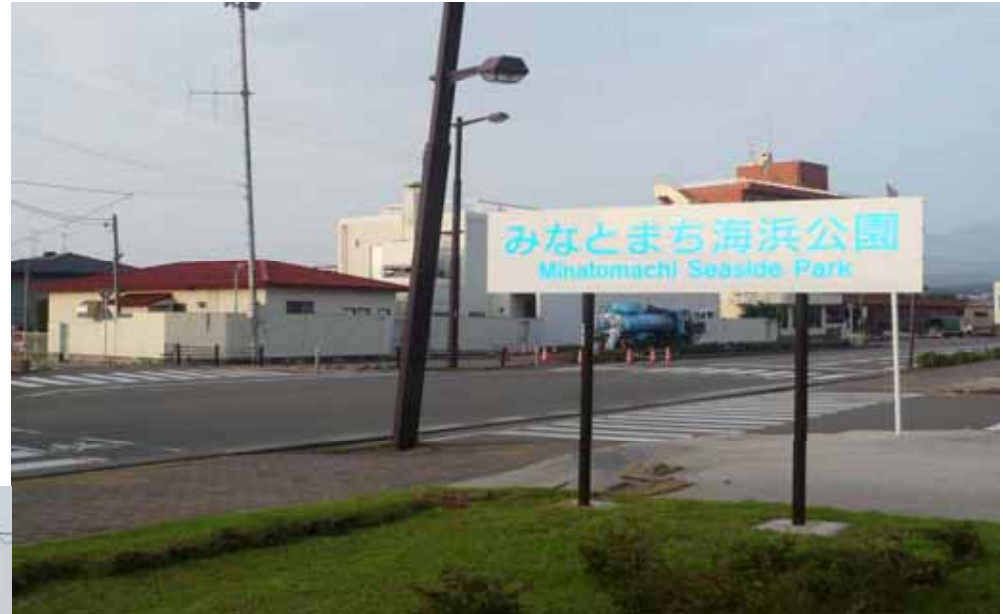
みなとまち海浜公園前コンビニ前インターロッキングブロック変状状況

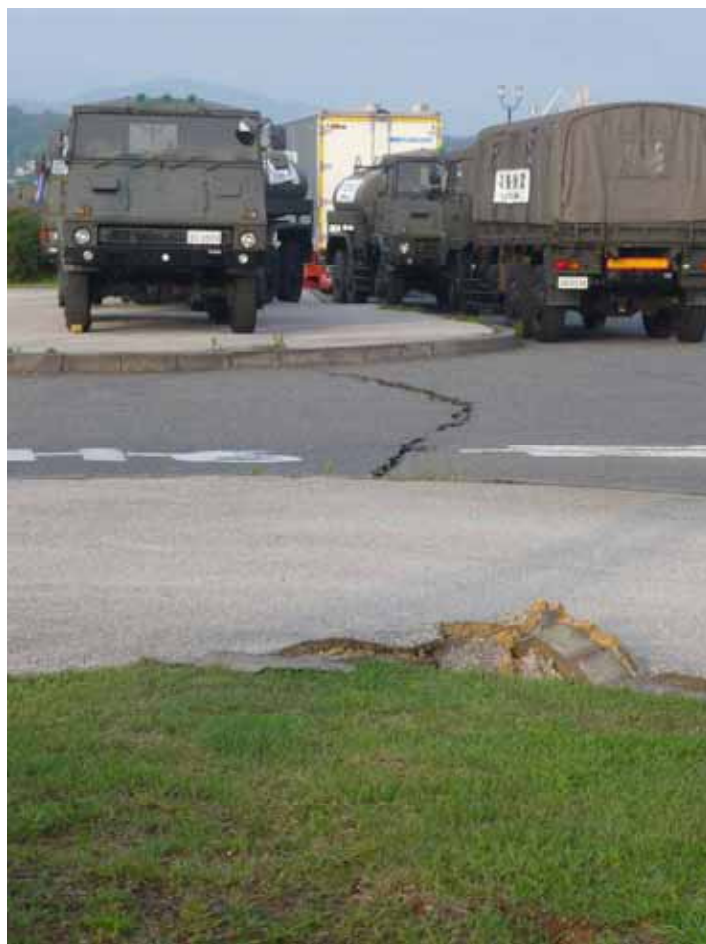
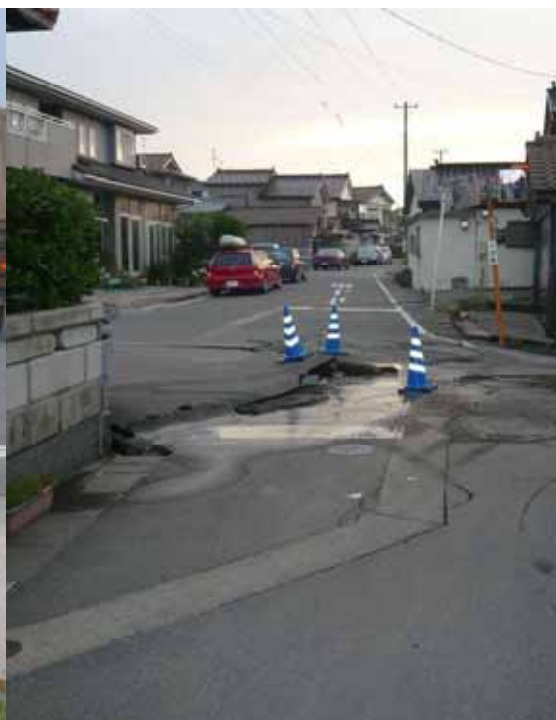
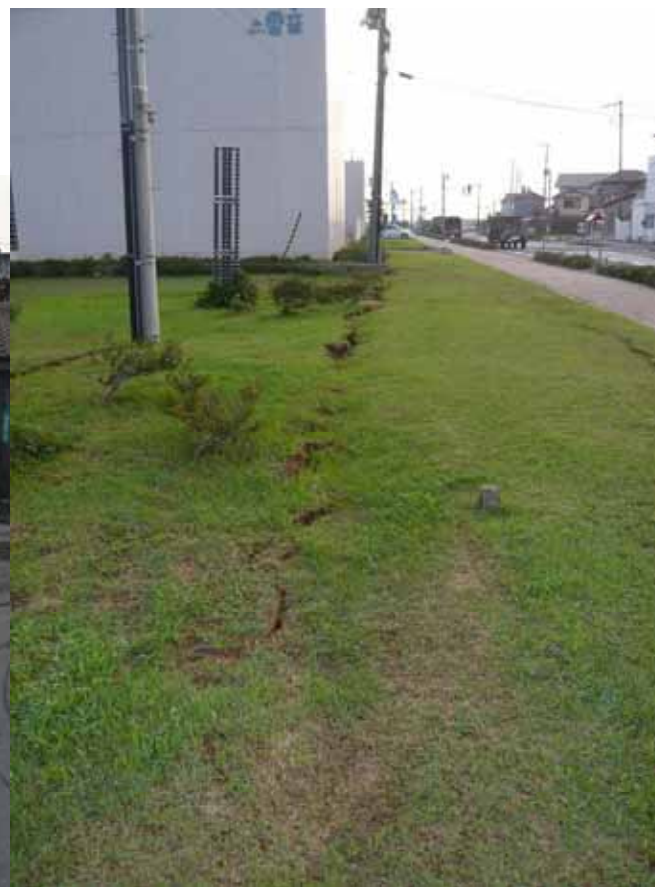
西港町 地割れ

みなとまち海浜公園地盤変状状況

みなとまち海浜公園および周辺地盤変状状況

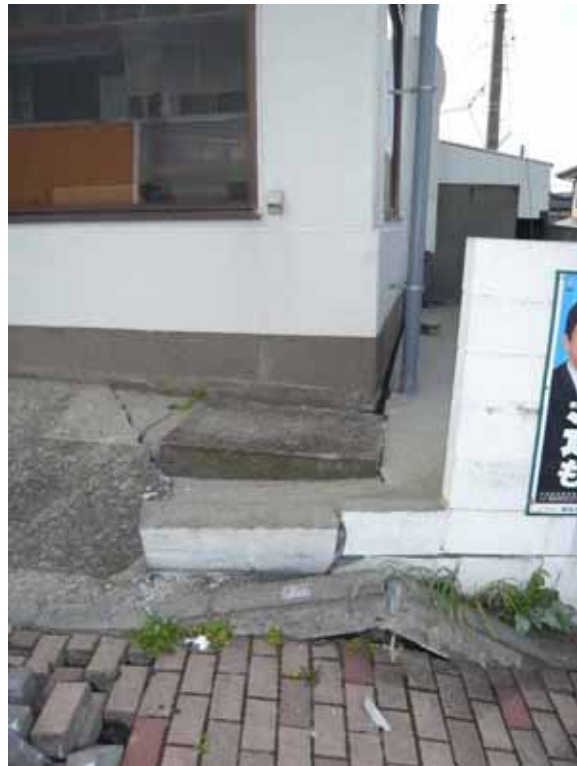
西港町 住宅

• S造ラスモルタル

(外壁被害なし)

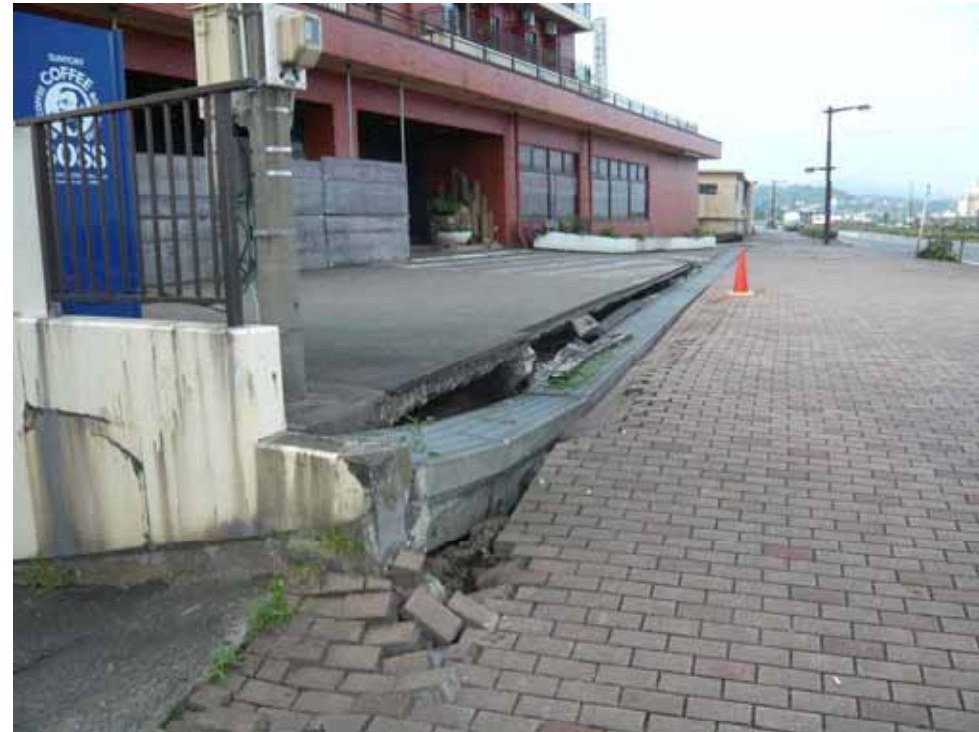
◆RC造5階建て

(外壁被害なし:0.5度傾き)

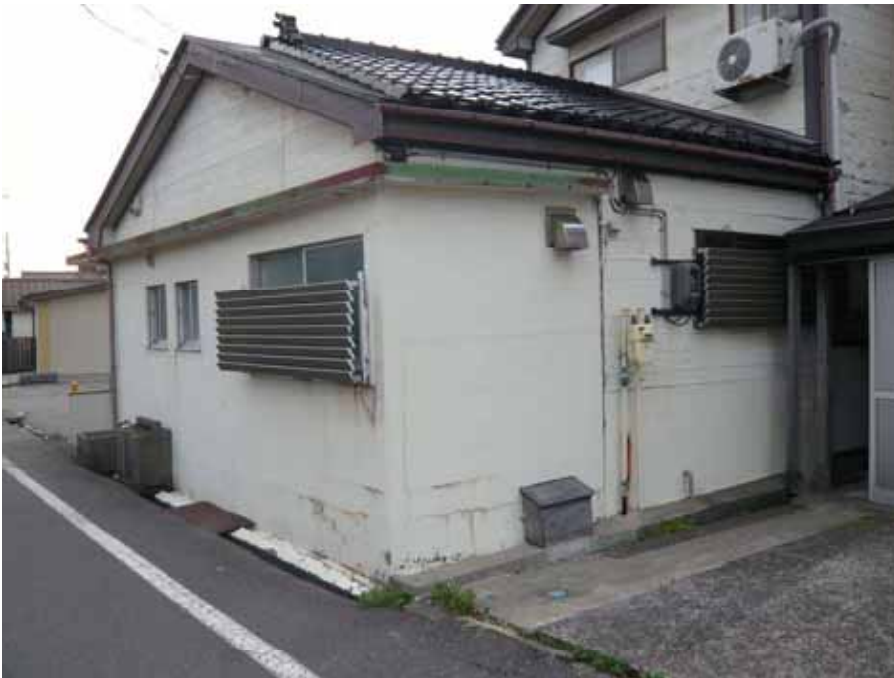
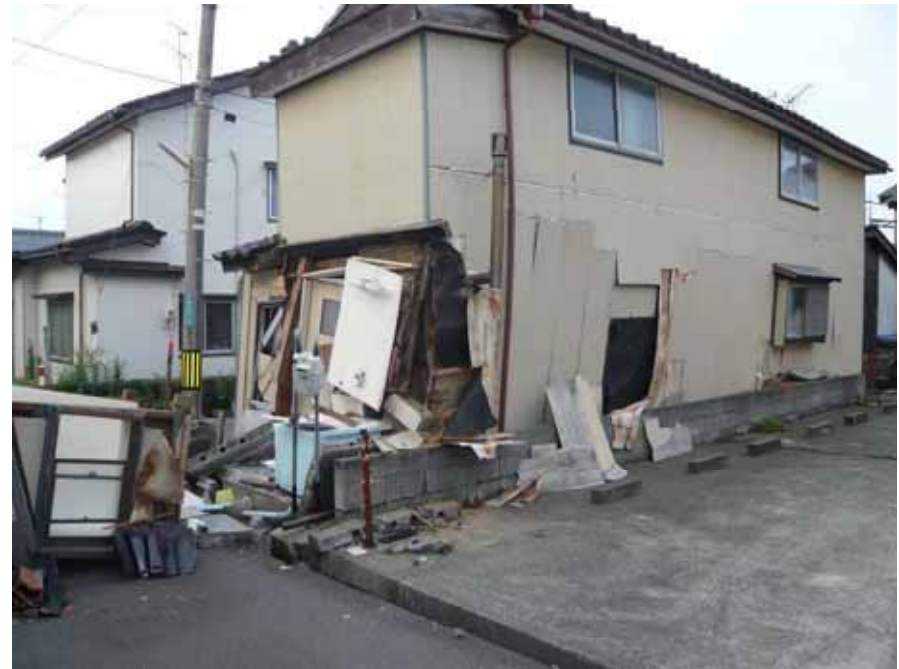
西本町 住宅

- ・ 木造ラスモルタル
目立った変状は見られない

- ・ 木造土壁(金属サイディング)
残留変形大

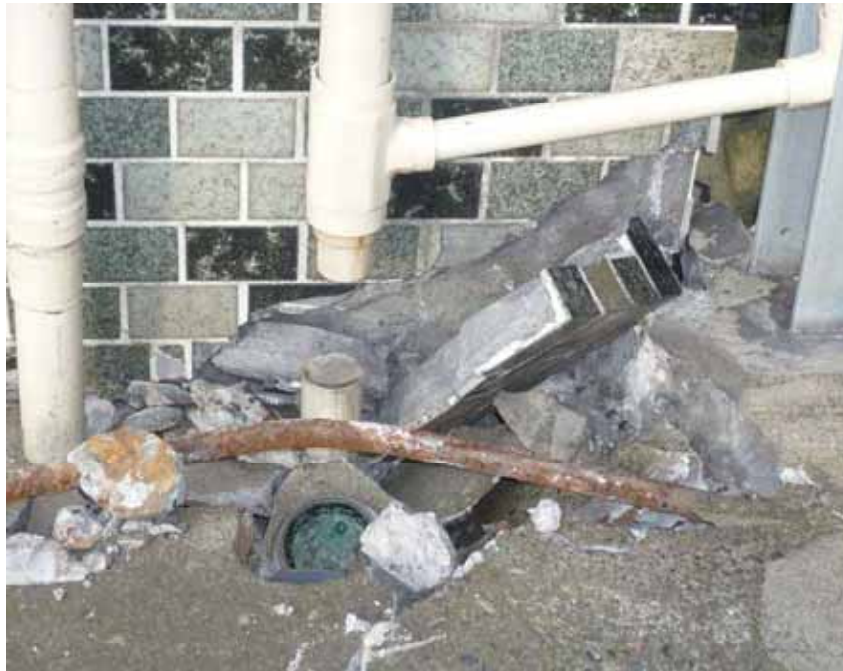
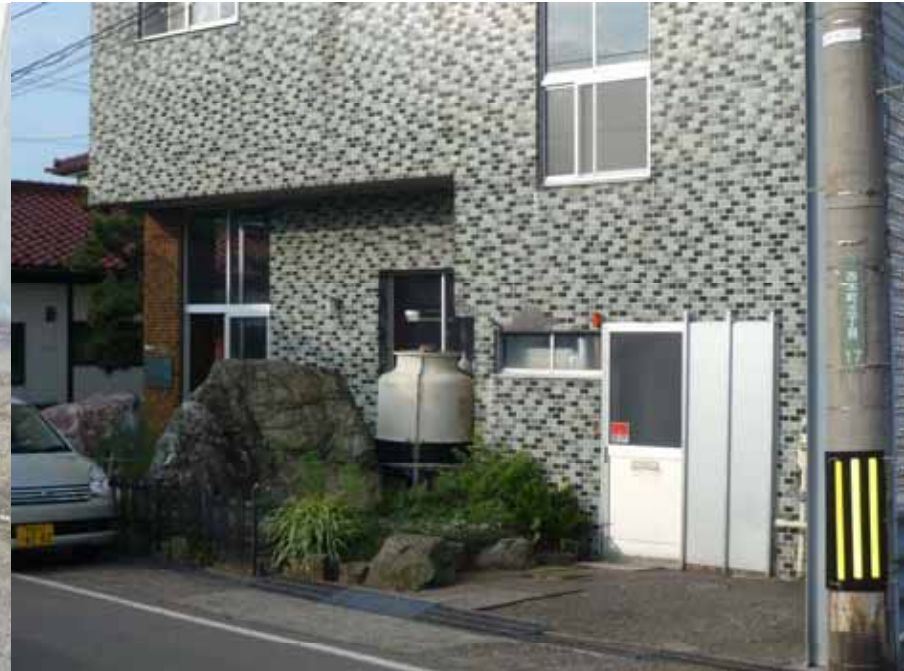
西本町3丁 住宅

- RC造 タイル張り 地盤面との取合部一部破損
ほかにひび割れ脱落などは見られない

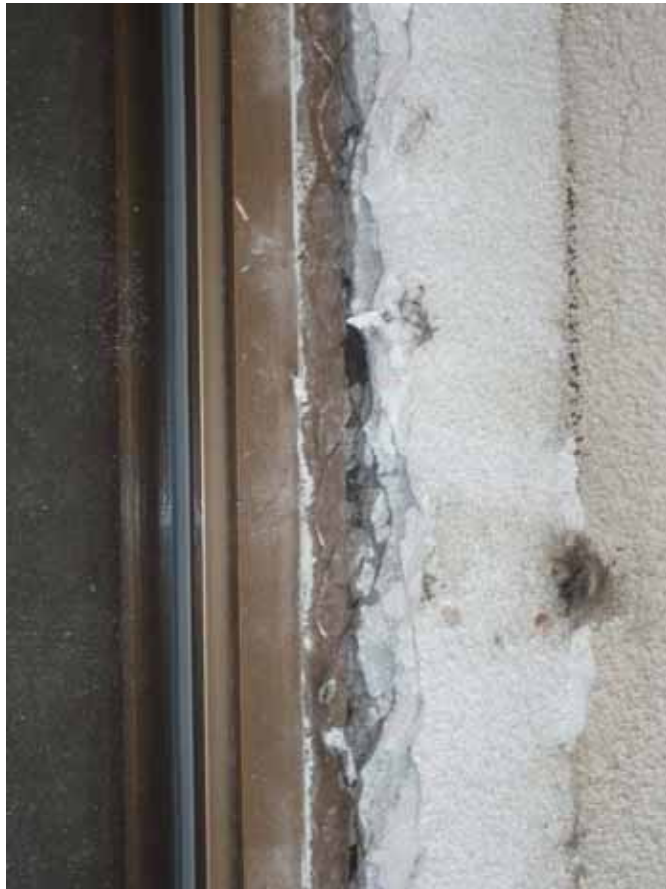
西港町 住宅

- 木造軸組みラスモルタル壁
一部部分的な剥落(ラスモルタルの外側にサイディング張りに改修工事中)

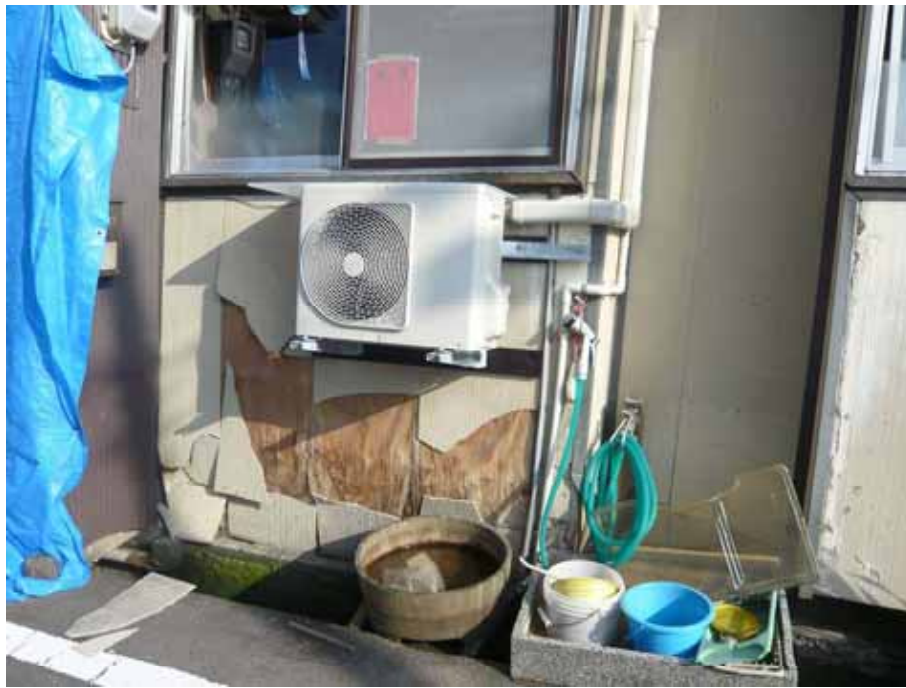
西港町 住宅

木造在来＋窯業系サイディング
（腰壁部の直張り部分剥落）
（変形が部分的に大きくなる箇所）

木造在来＋ラスモルタル
（地震による外壁被害なし）

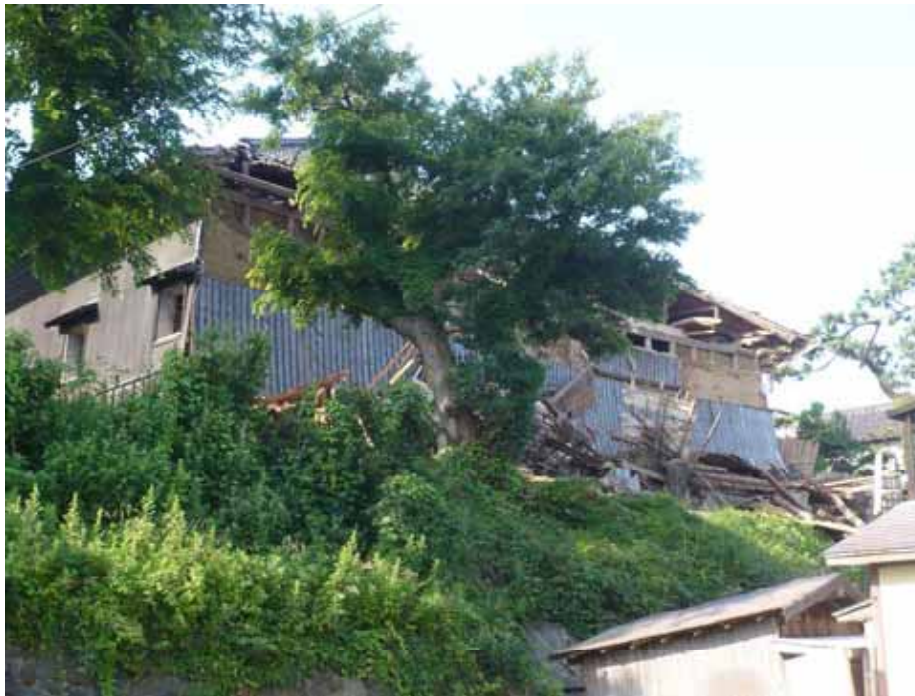
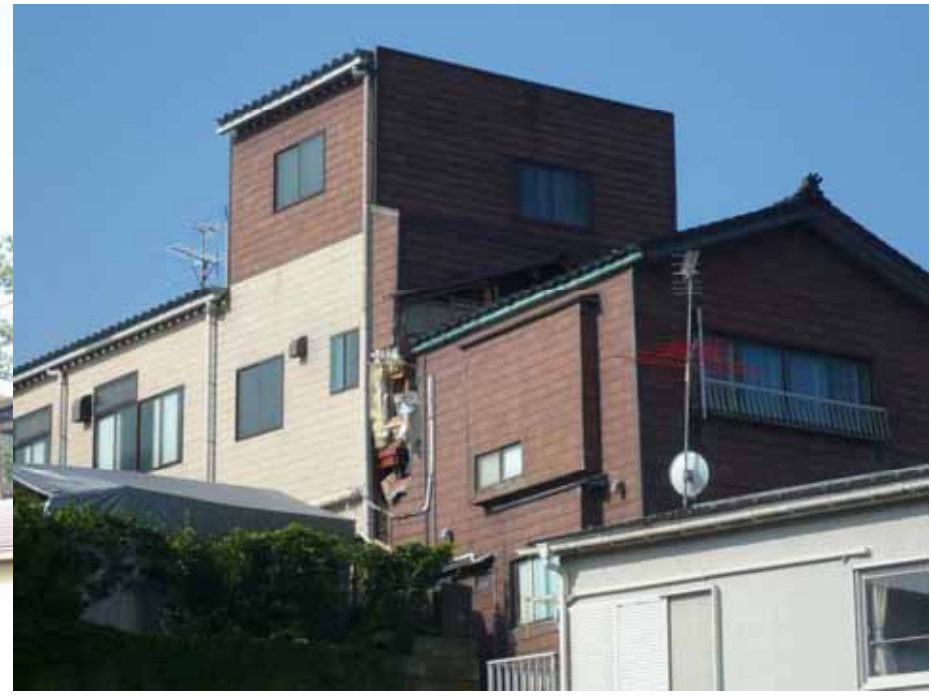
西本町 2丁目

- 木造土壁
土砂崩れによる全壊

- S造窯業系サイディング
RCよう壁の沈下(段差約600mm)に伴う建物の沈下

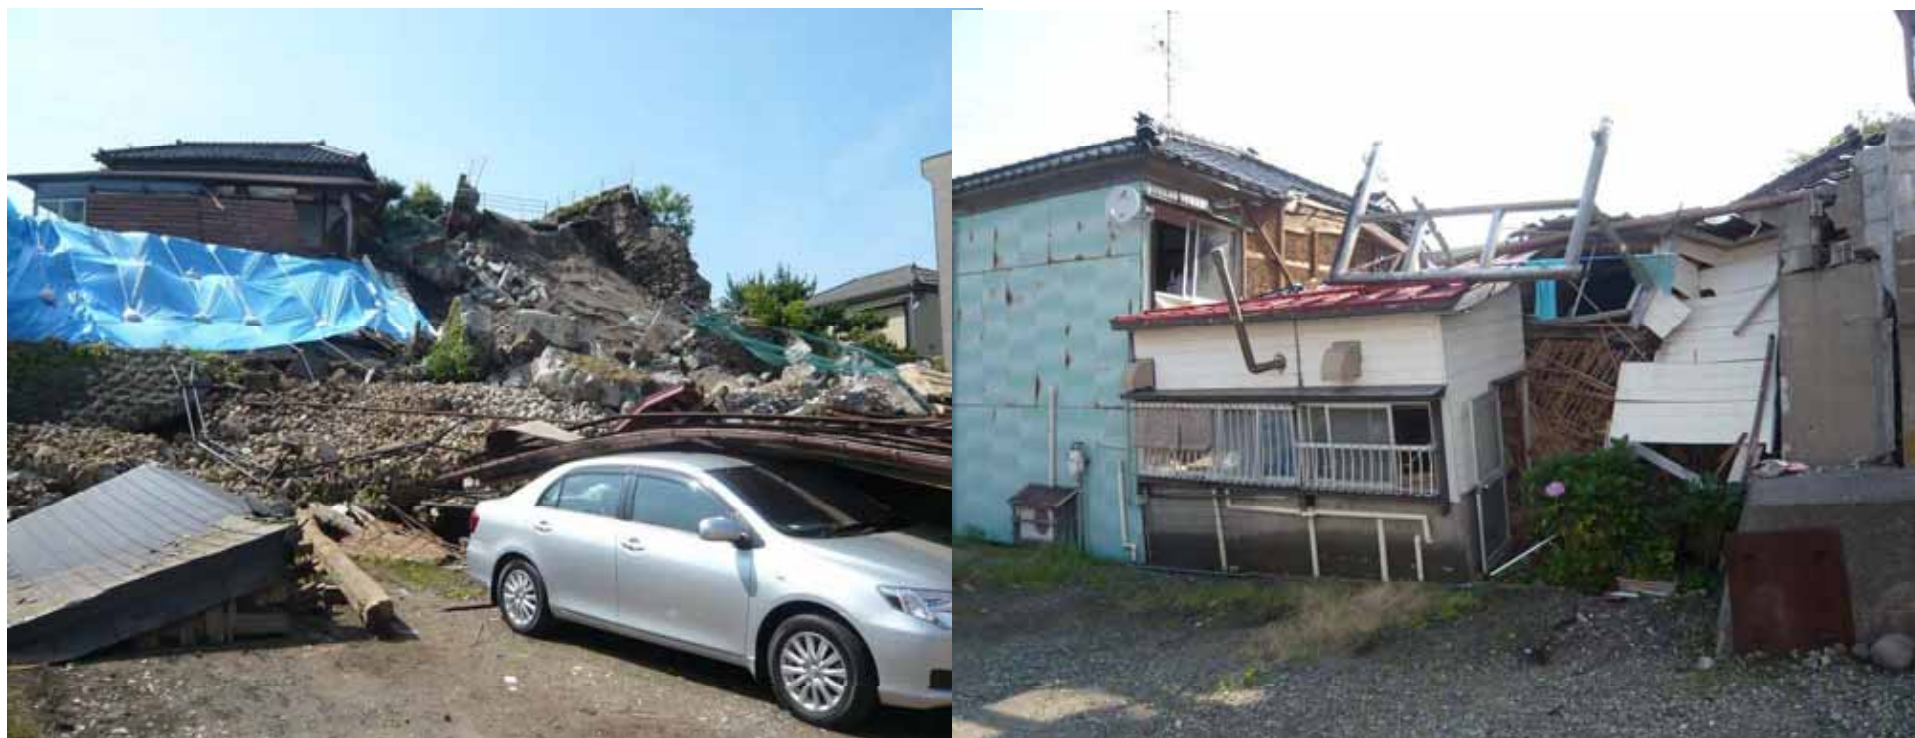
西本町 2・3丁目

- 土砂崩れによる被害状況

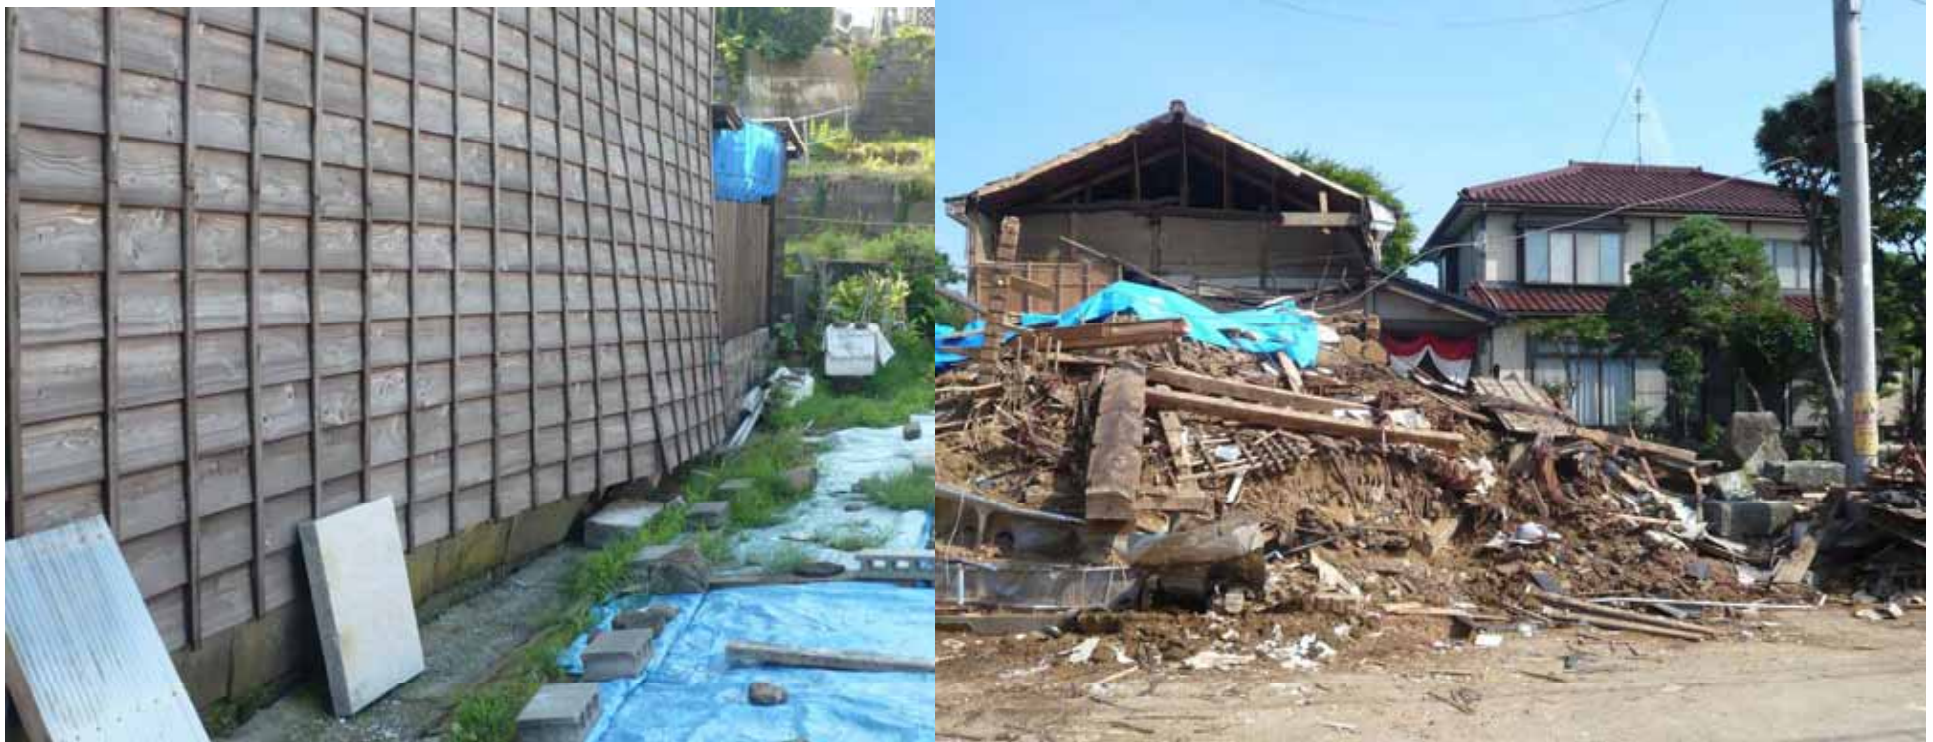
西本町 2・3丁目

- 木造土壁

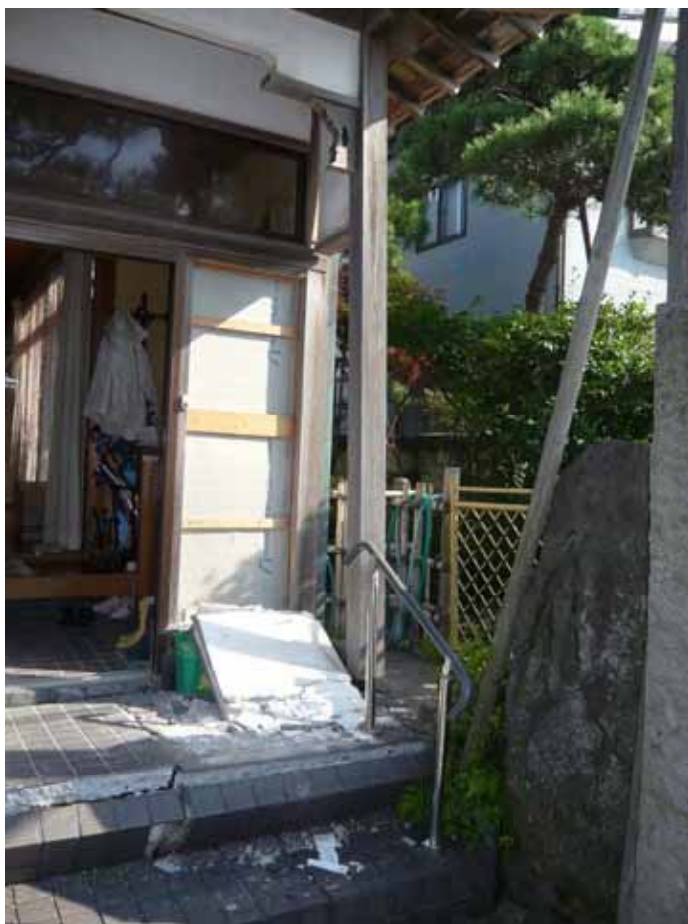
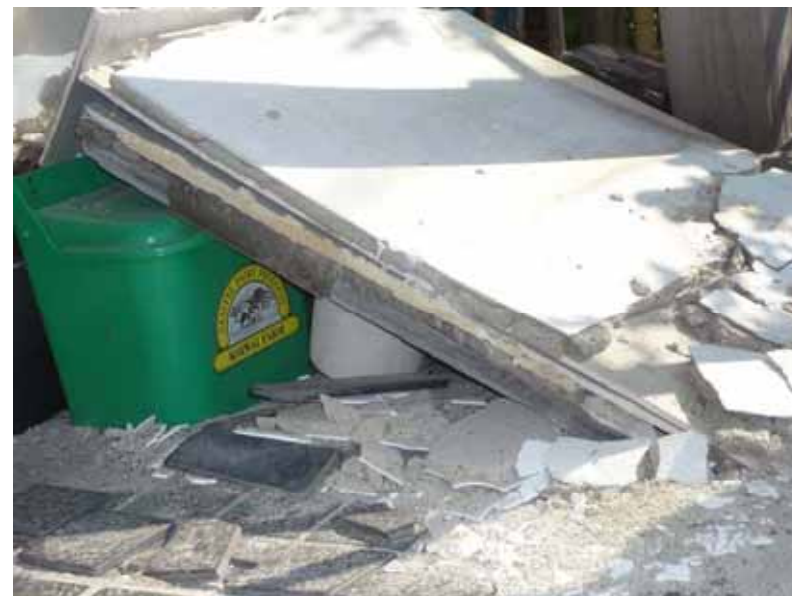
- 石膏ボード下地にモルタル塗り脱落

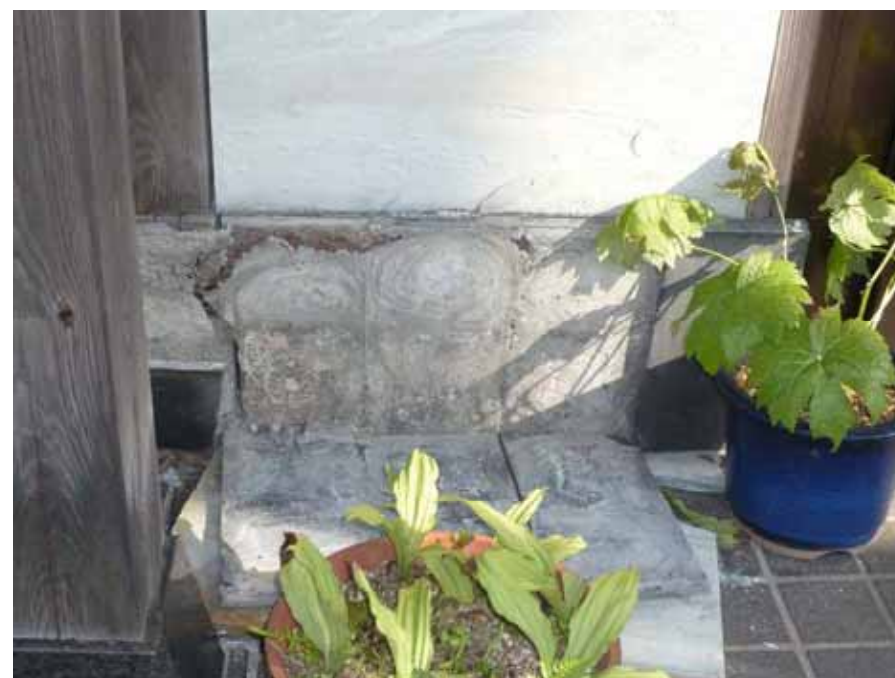
基礎部分ラスモルタルタイル張り脱落

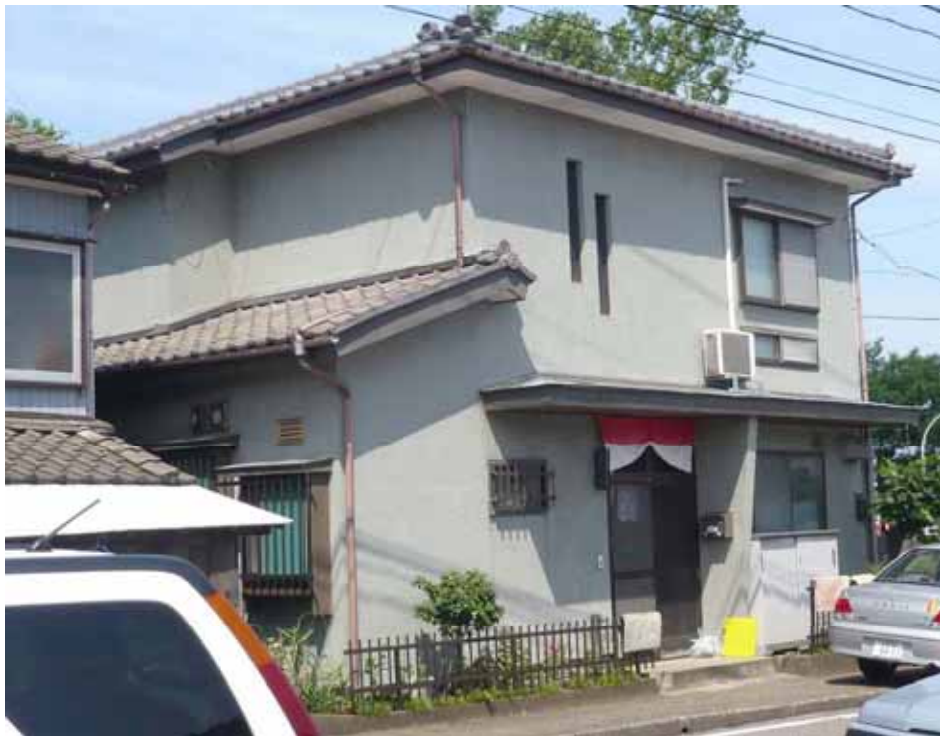
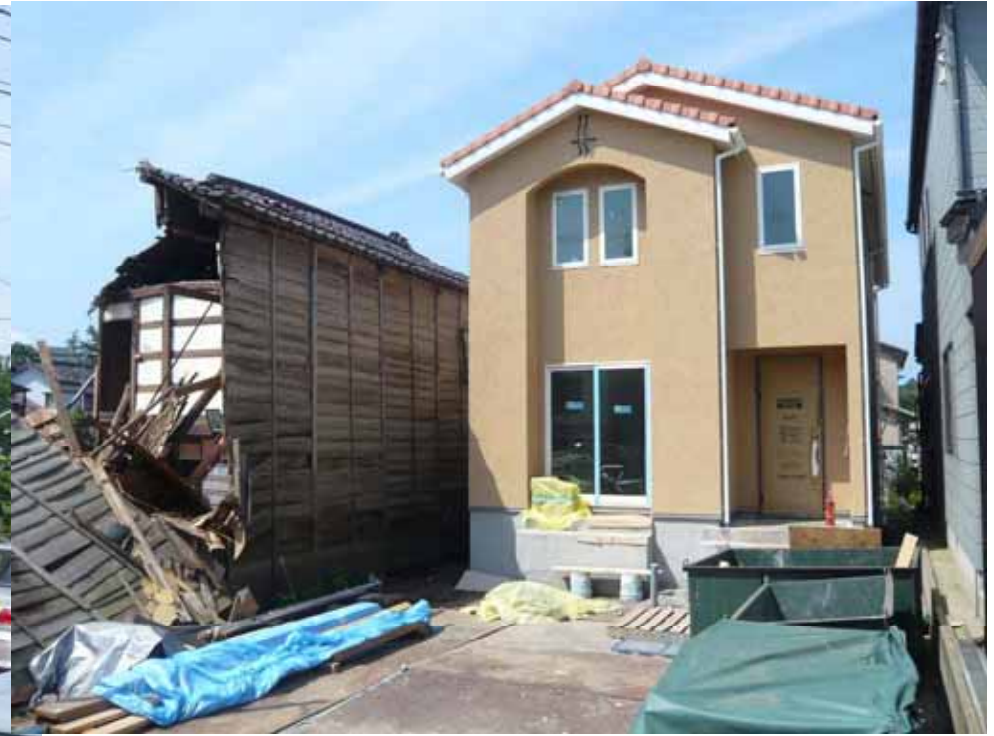
西本町 3丁

- 木造軸組みラスモルタル
外壁の被害なし
- 木造土壁と2×4住宅(新築)
木造土壁は倒壊
2×4(半乾半湿式通気工法外壁)

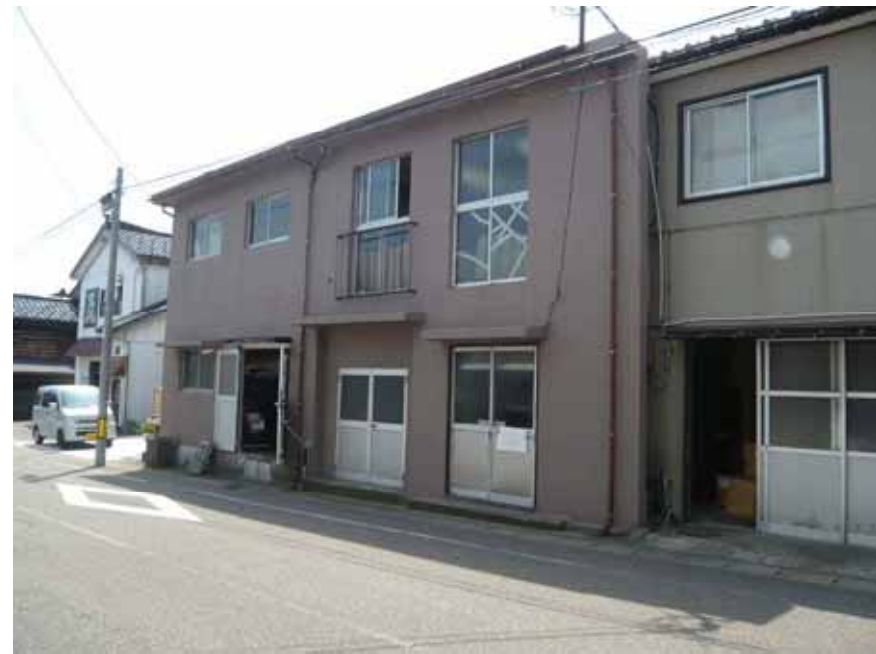
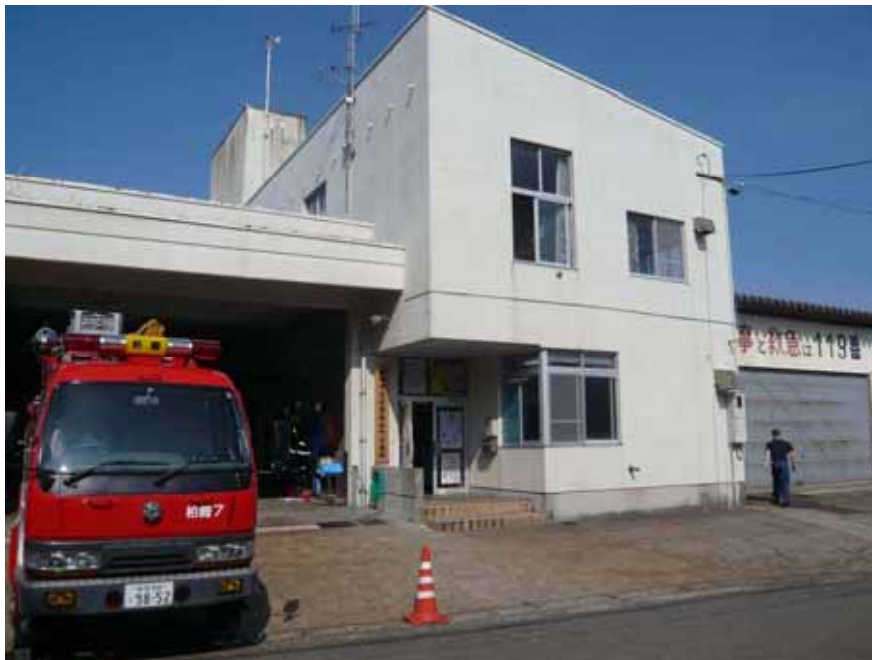
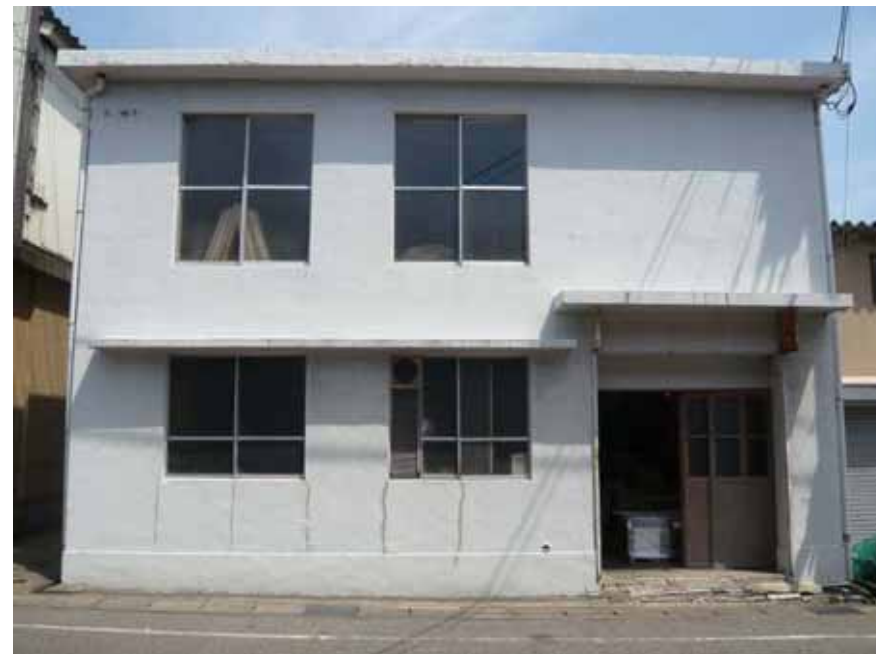
中 浜 1丁目 西本町3丁目

- S造ラスモルタル
被害なし

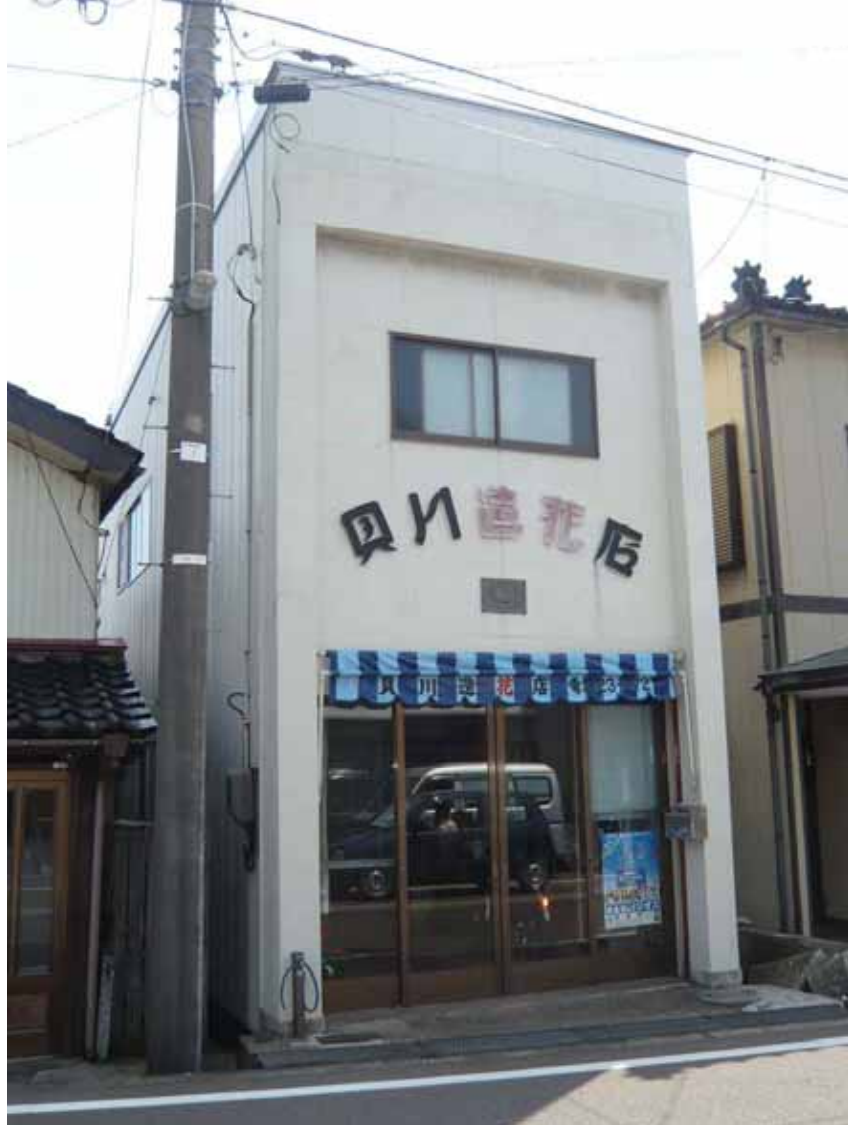
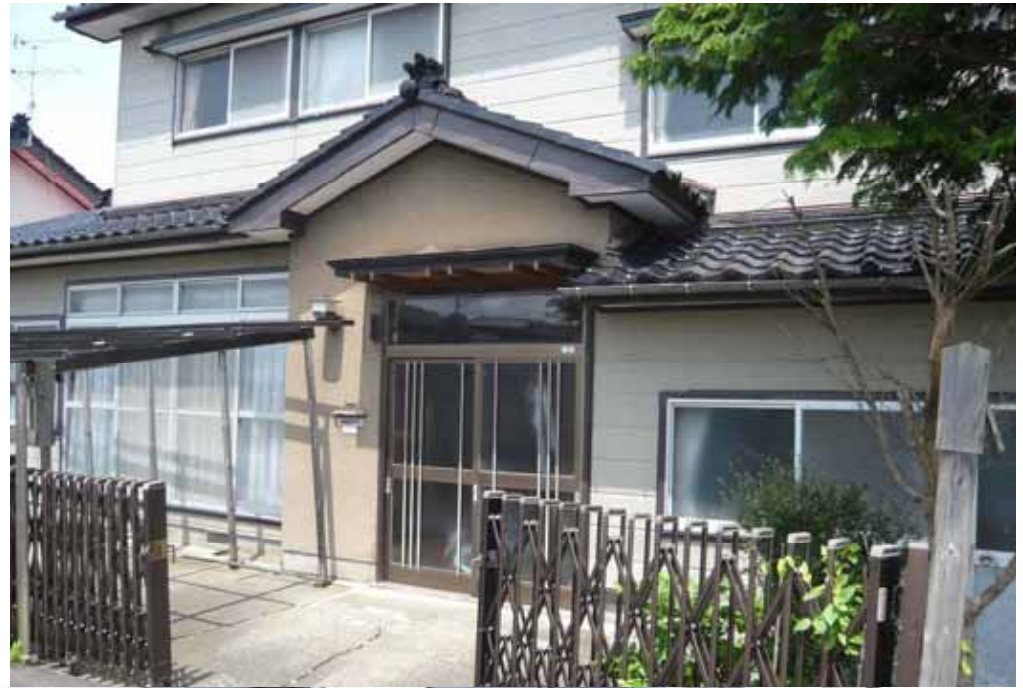
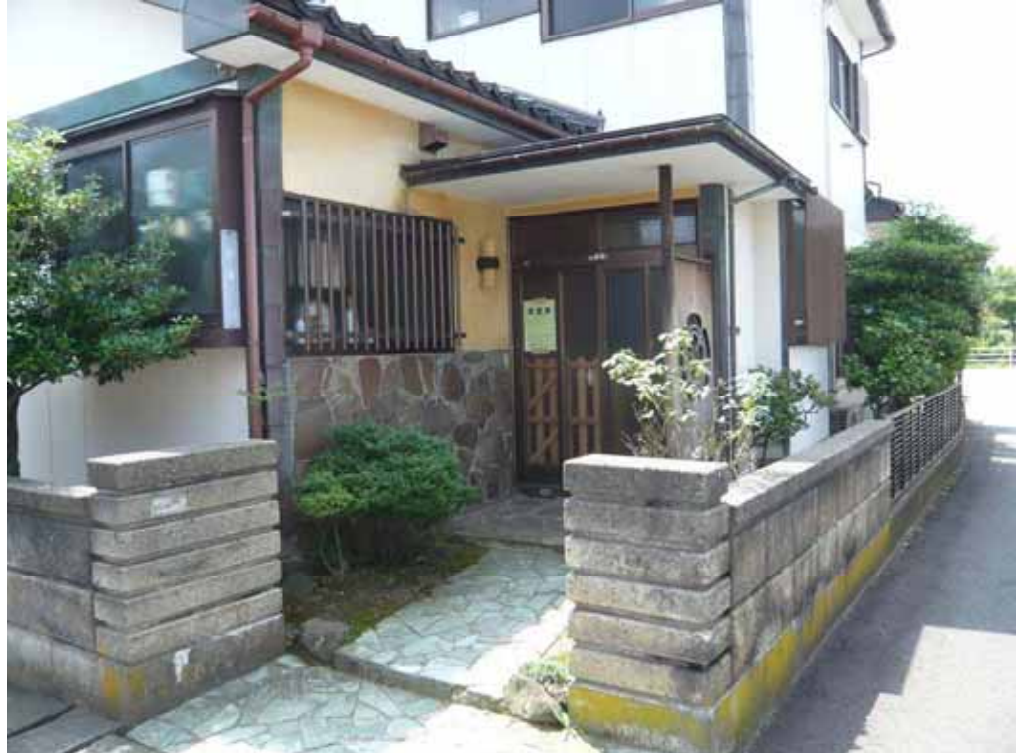
被害なし(玄関廻りなどの1部分にラスモルタルを使用している。妻面はサイディング張り)

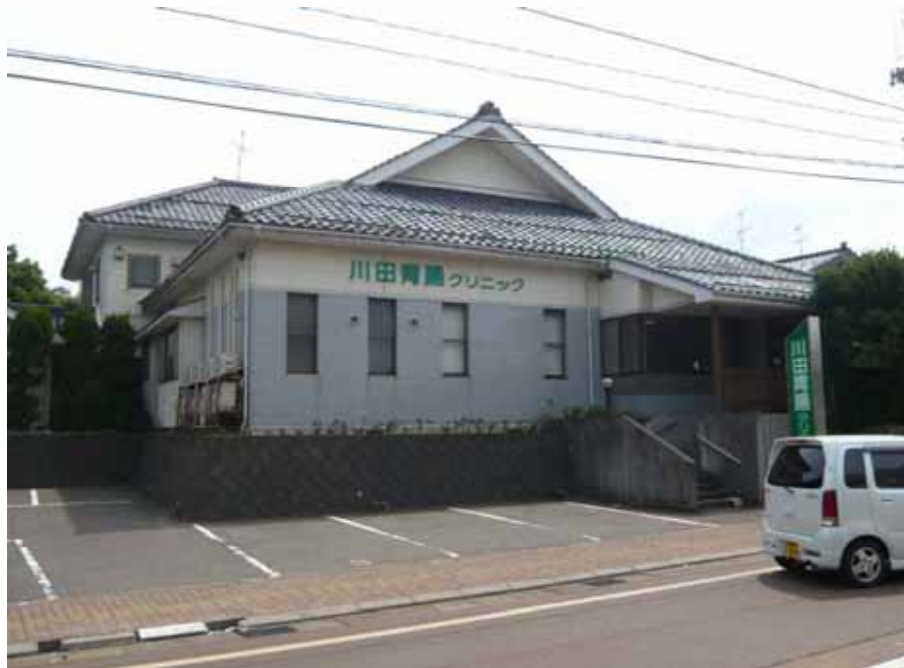
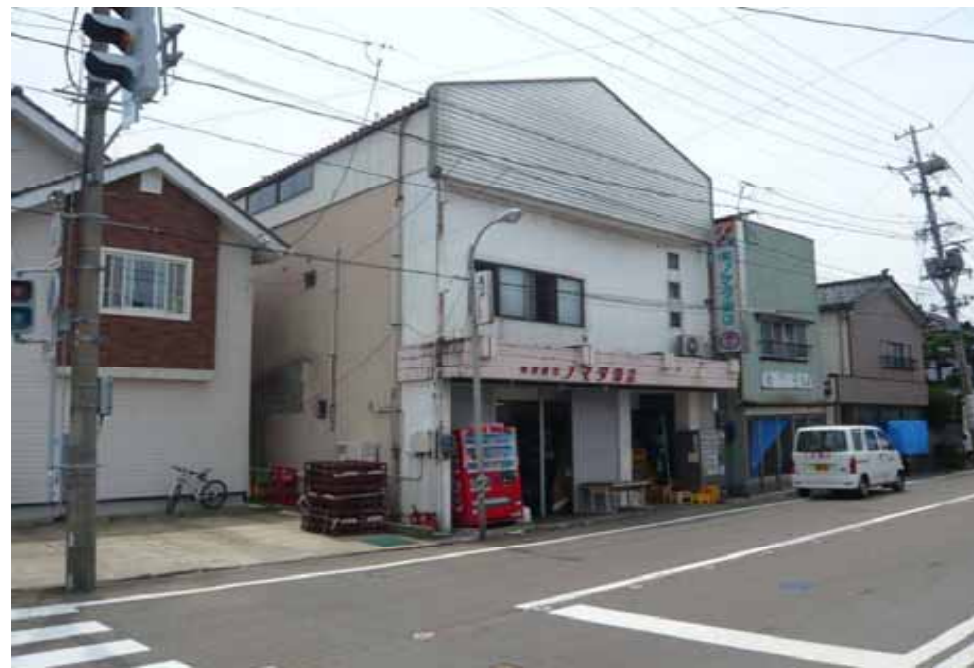
柏崎市立図書館付近

柏崎市立図書館付近のラスモルタル外壁、タイル部分に小さな亀裂あり。

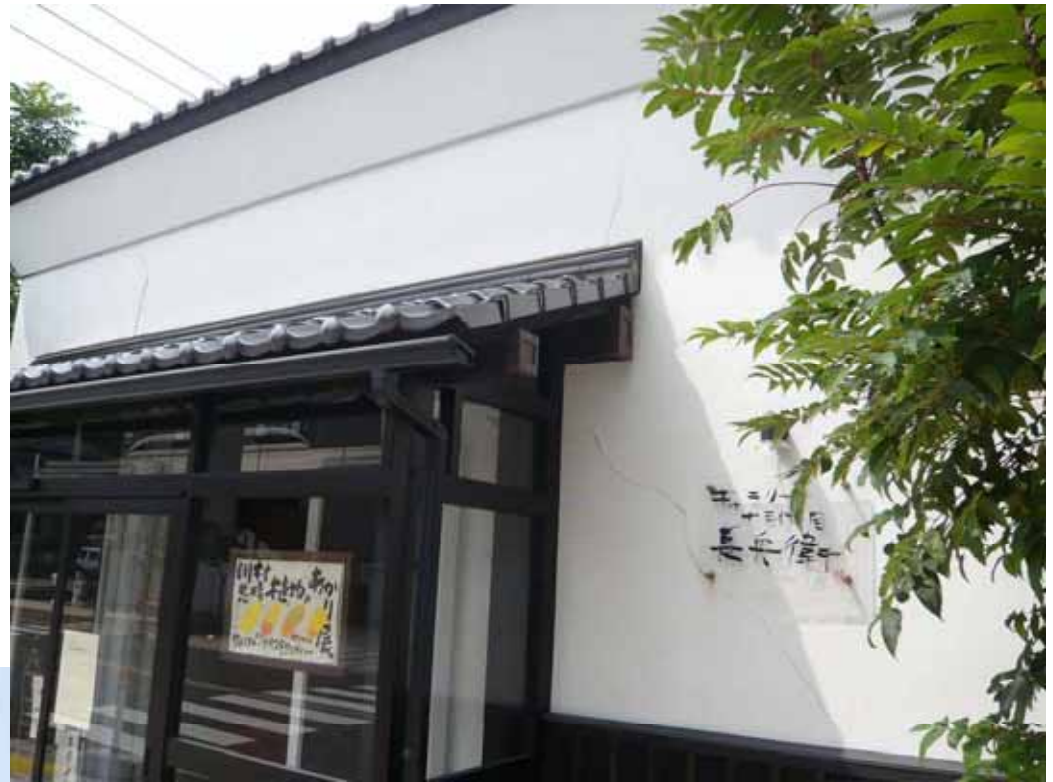
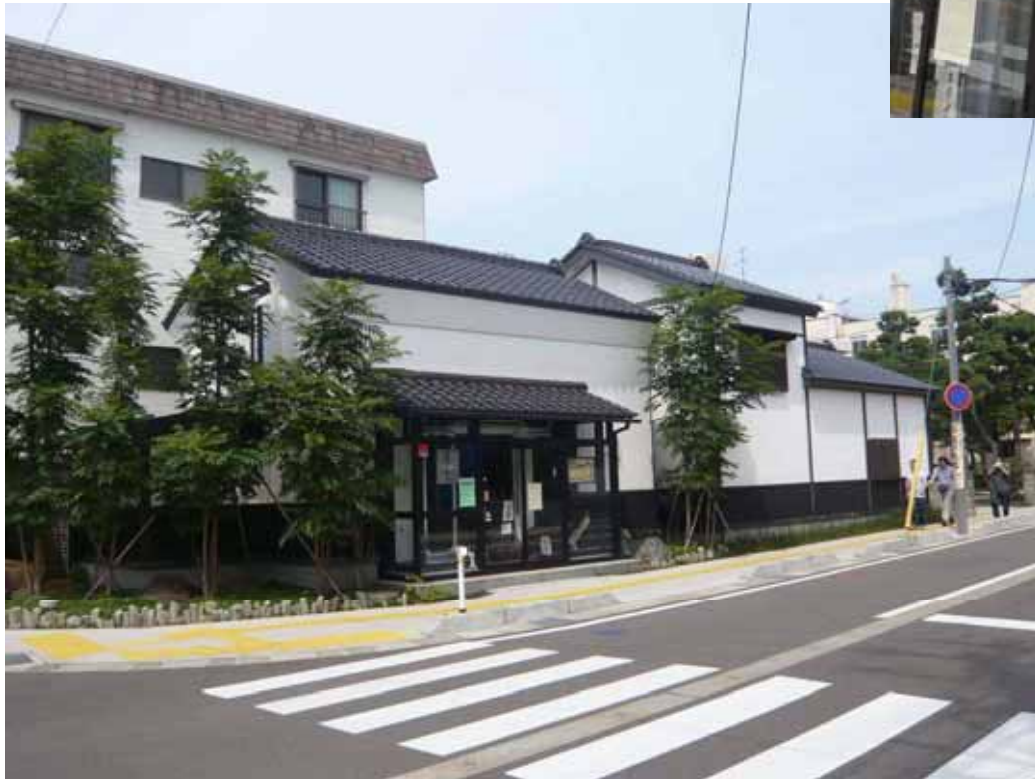
- 土蔵蔵
築200年
引き屋90度回転し
改修済み
(重要文化財)

部分クラックが有る
が、内部は異常なし
