平成19年(2007年)新潟県中越沖地震 外壁関連被害調査報告

古賀一八

2007.08.17

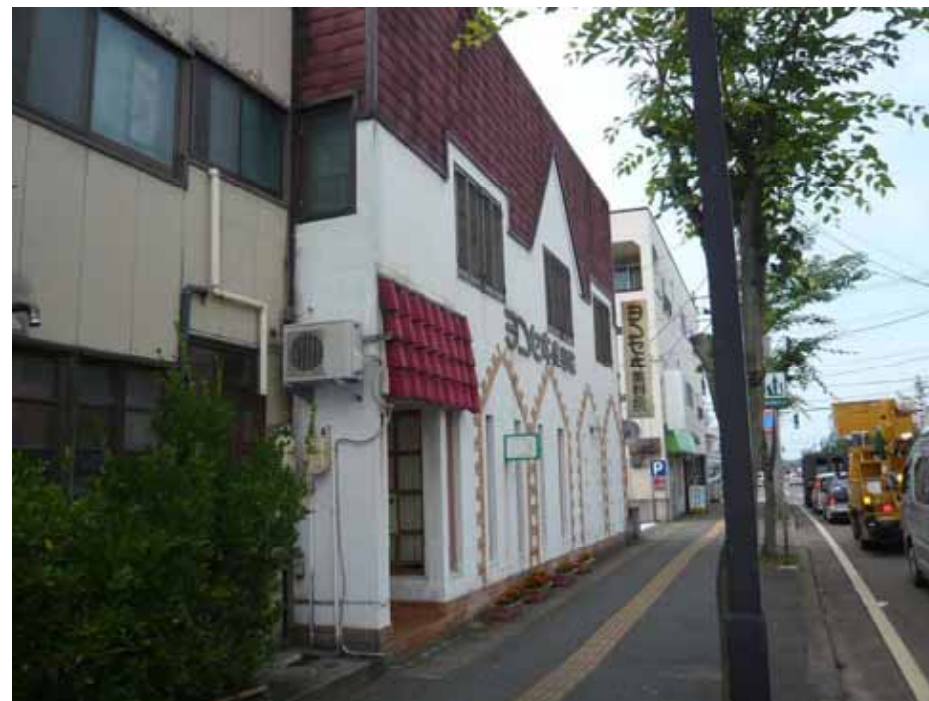
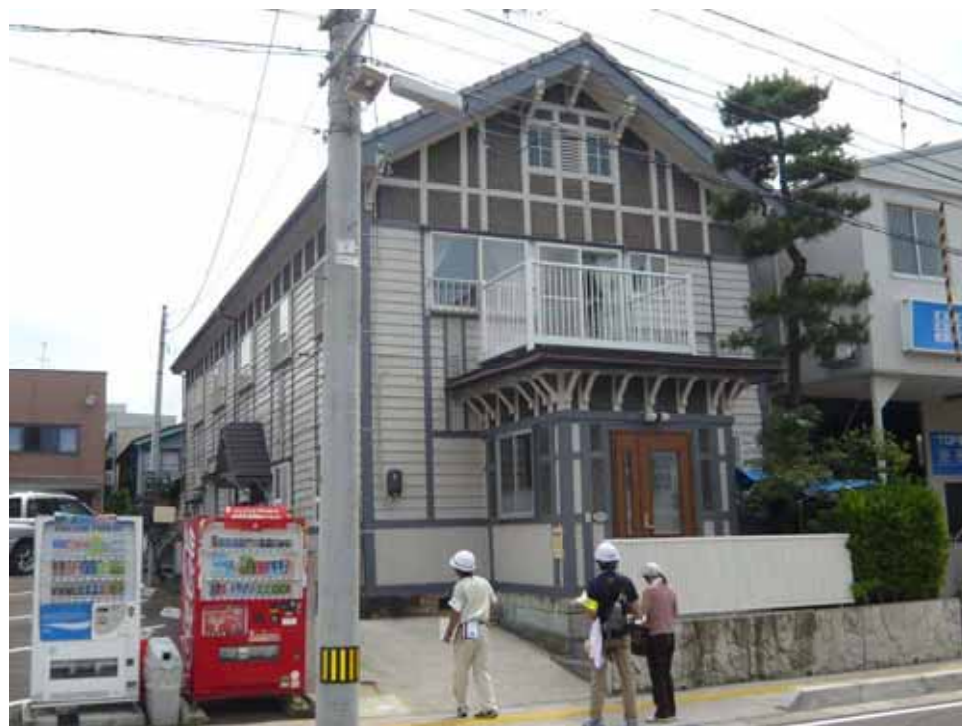
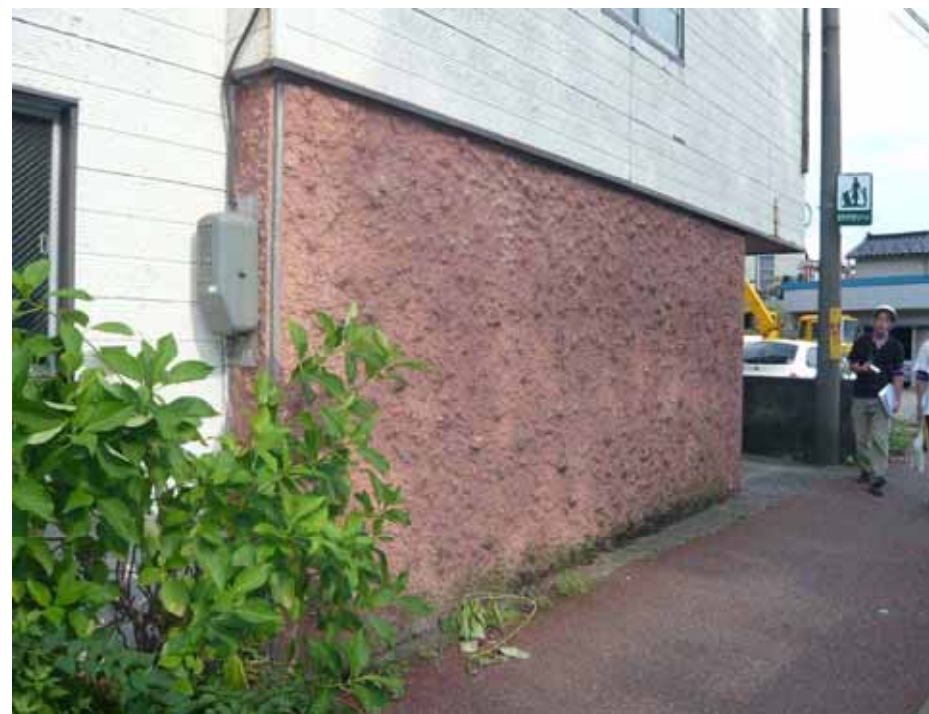
木造+部分的なラスモルタルの使用例
外壁被害なし
築10~20年と思われる店舗外装の一部
に使用されている

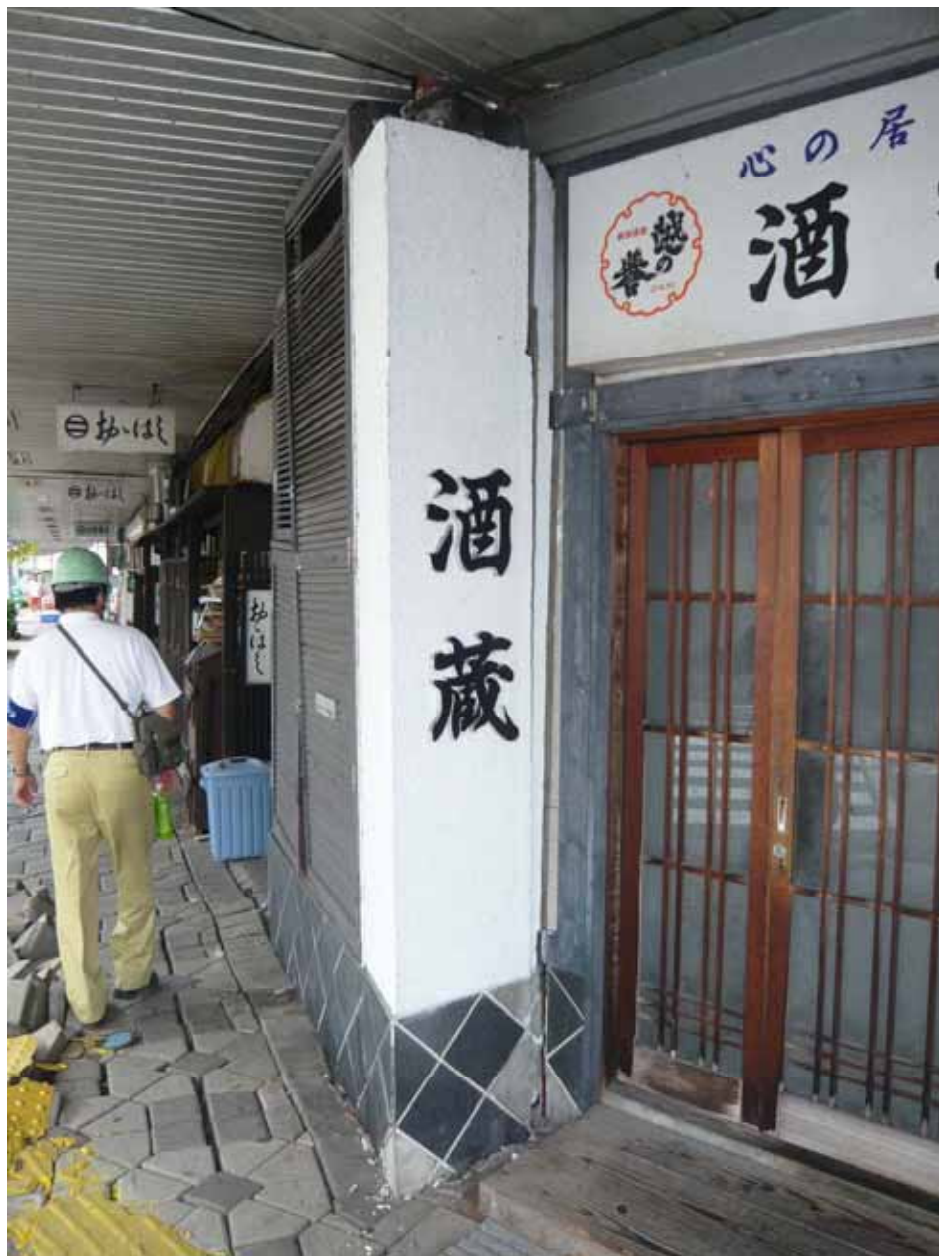
- 駅前商店街通り

木毛板下地材ごとモルタル部分剥離

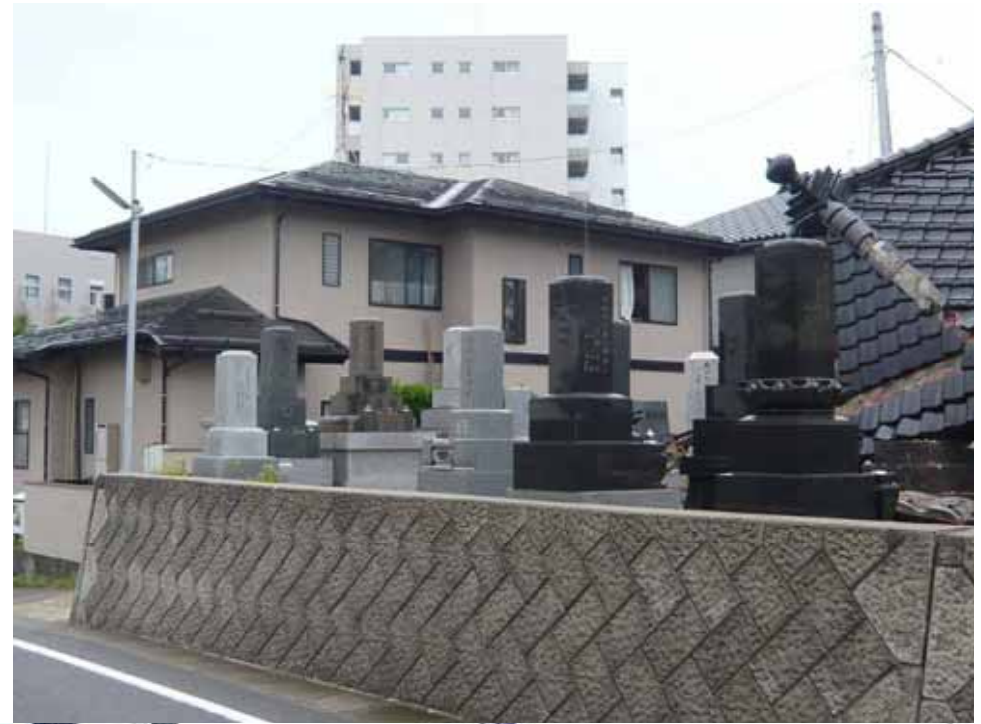
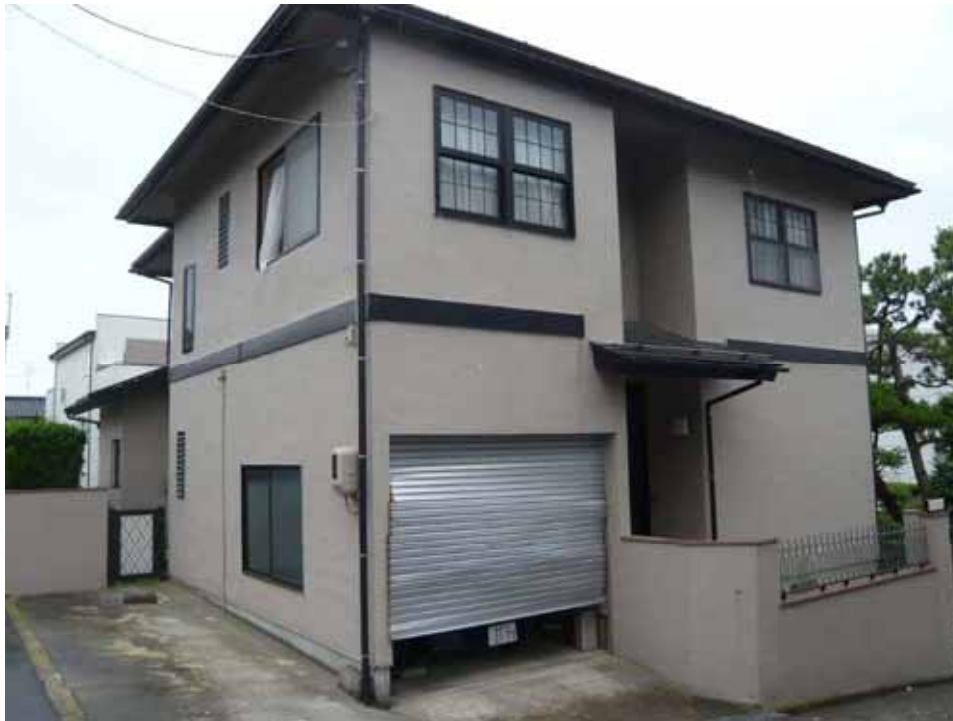
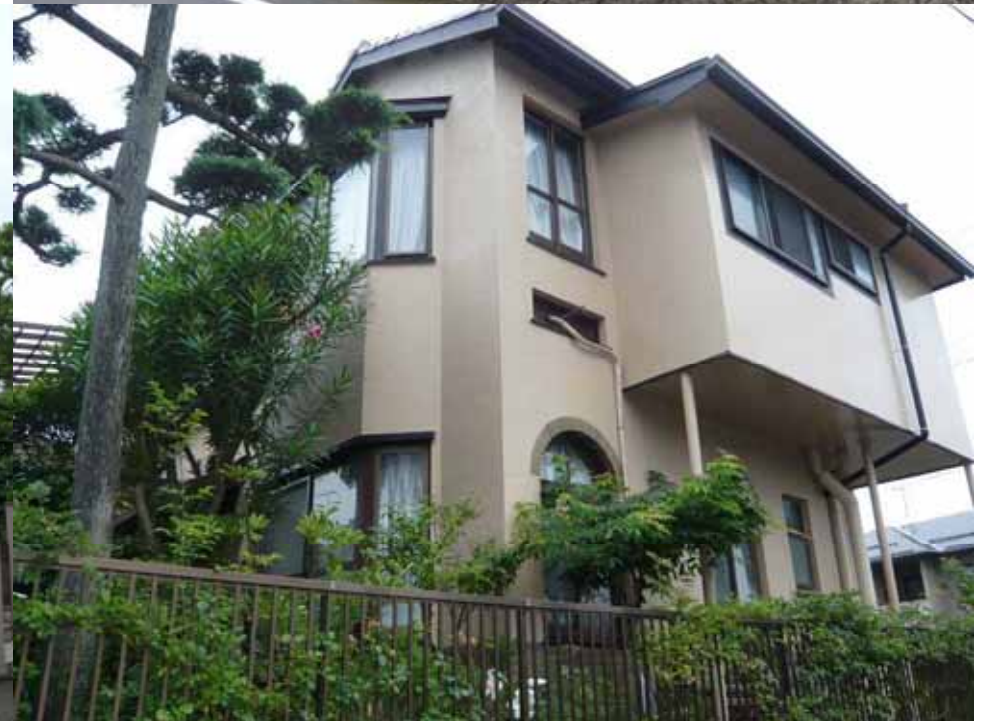
- 鐘突き堂が倒れている横の住宅
ガレージシャッター一部分が破損しているが、外壁には被害は見られなかった。
- 公庫仕様のラスモルタル外壁
- 波形ラス使用
- 外壁にモルタルに横張りした波形ラスの跡が見られる

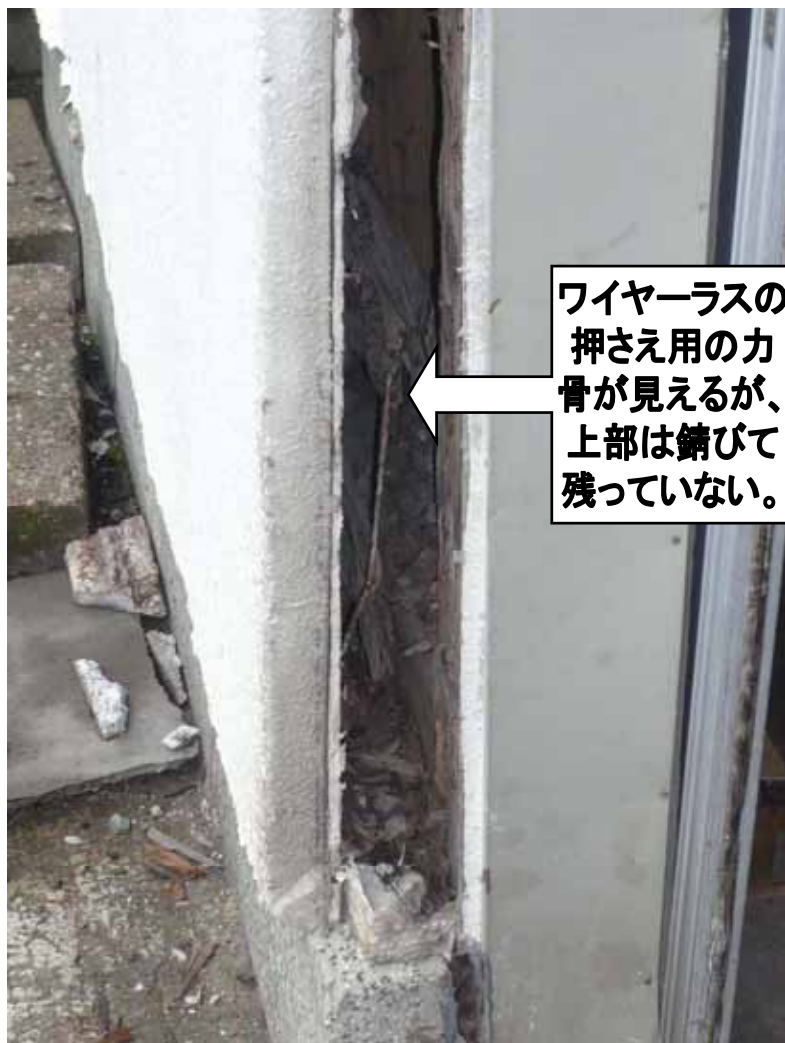
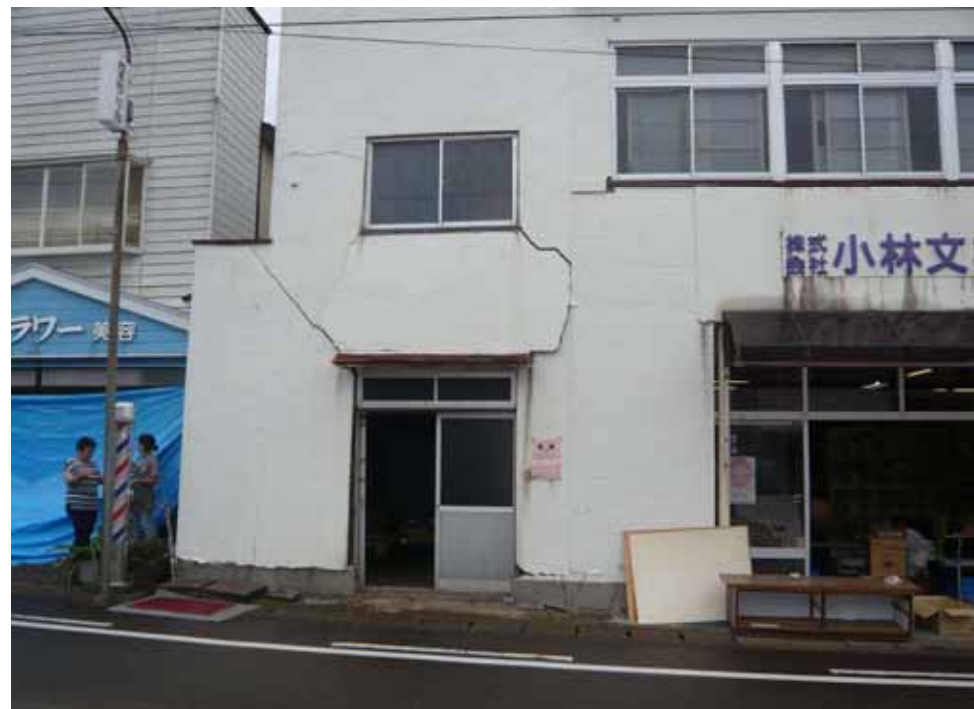
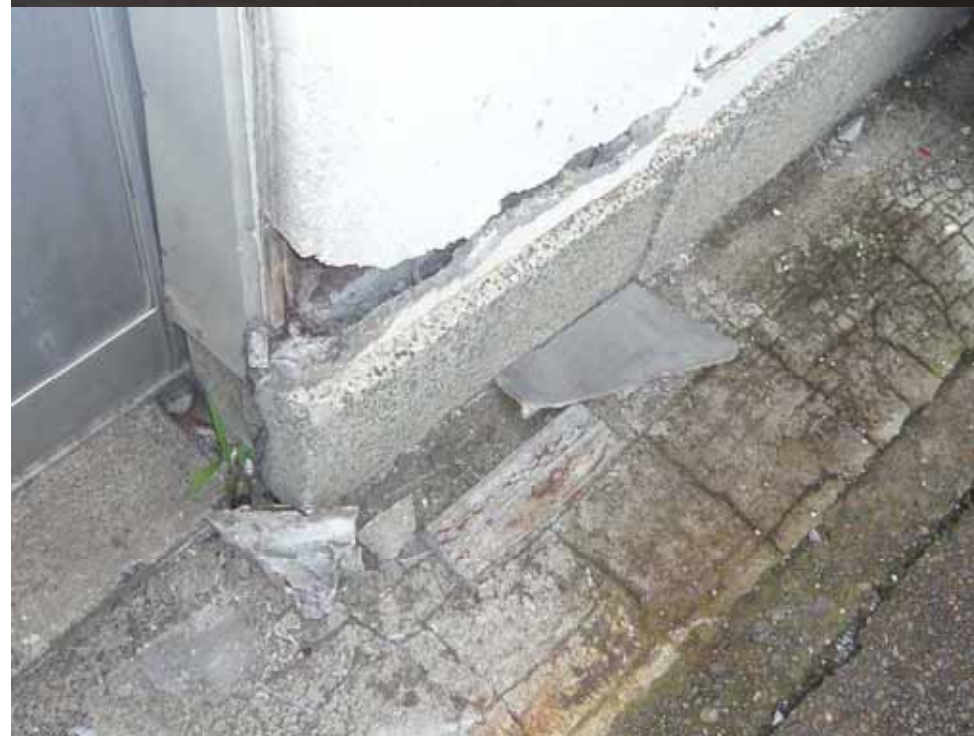
- ワイヤラスを留めていた力骨が残っている

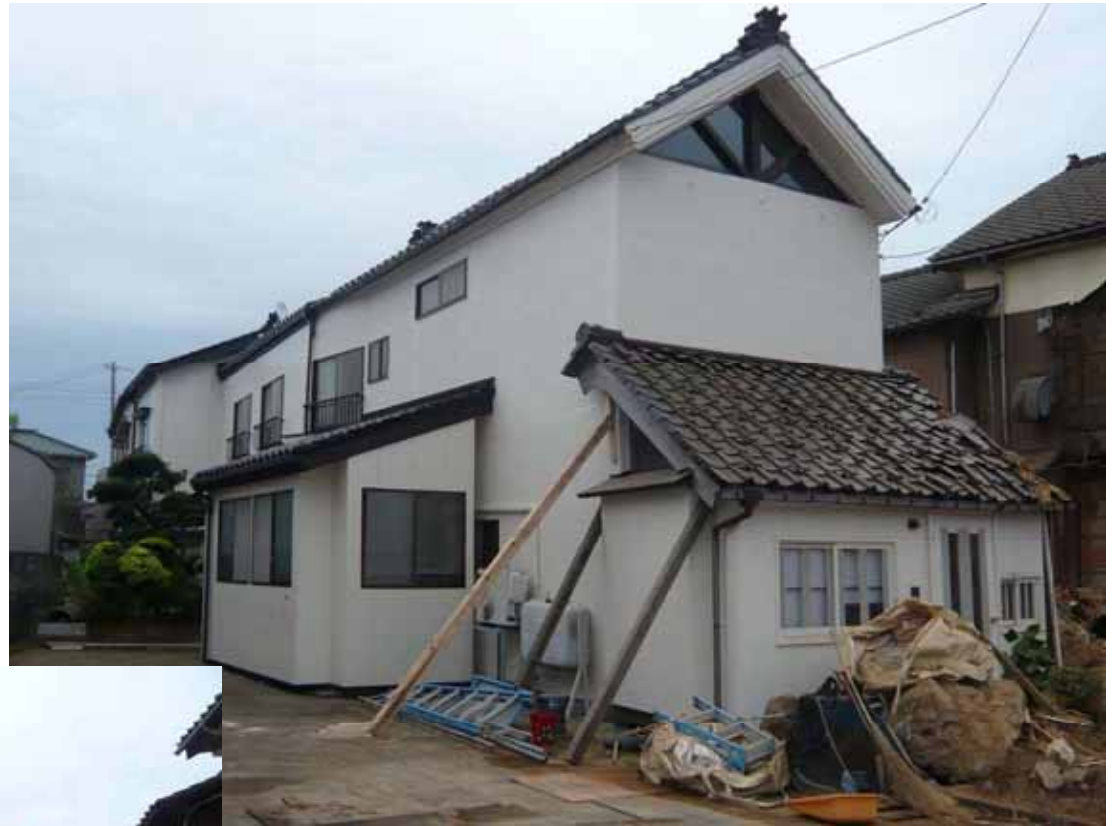
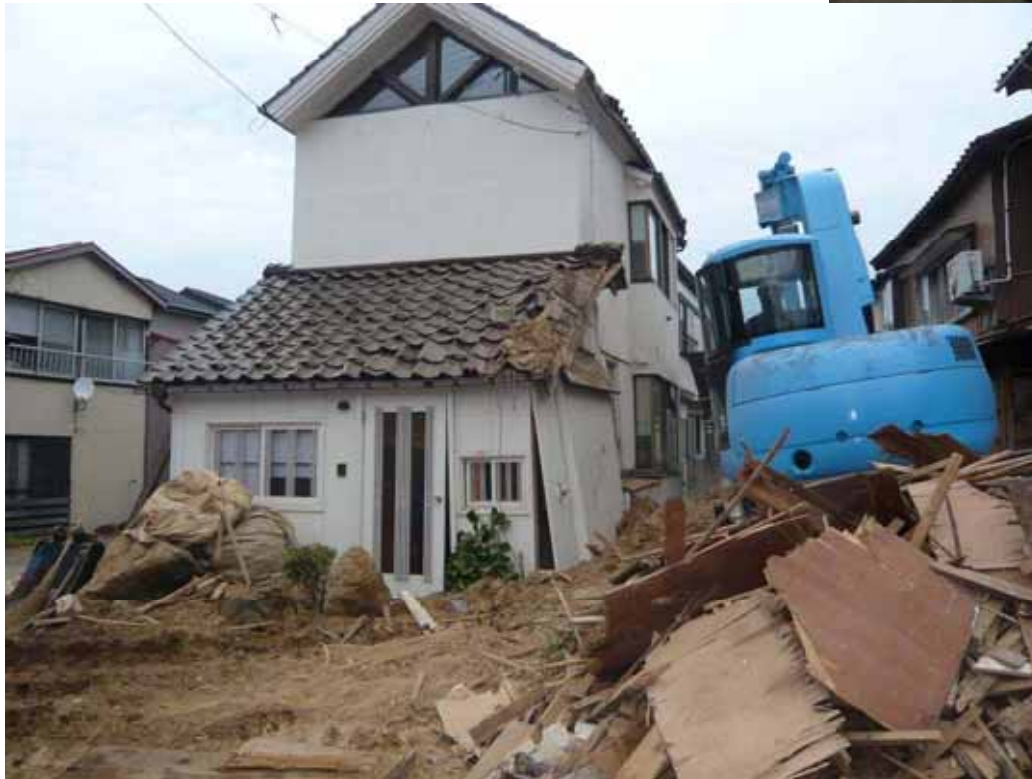
- 最近の木造
ラスモルタル住宅

一部玄関部サイディング

モルタル部分の被害は見られない

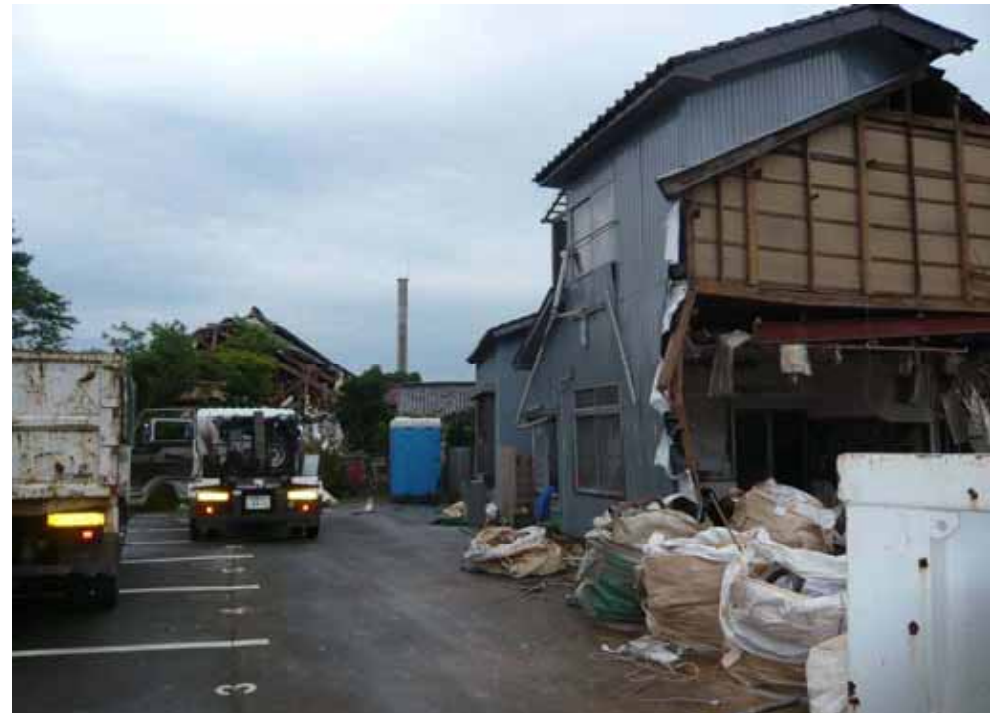
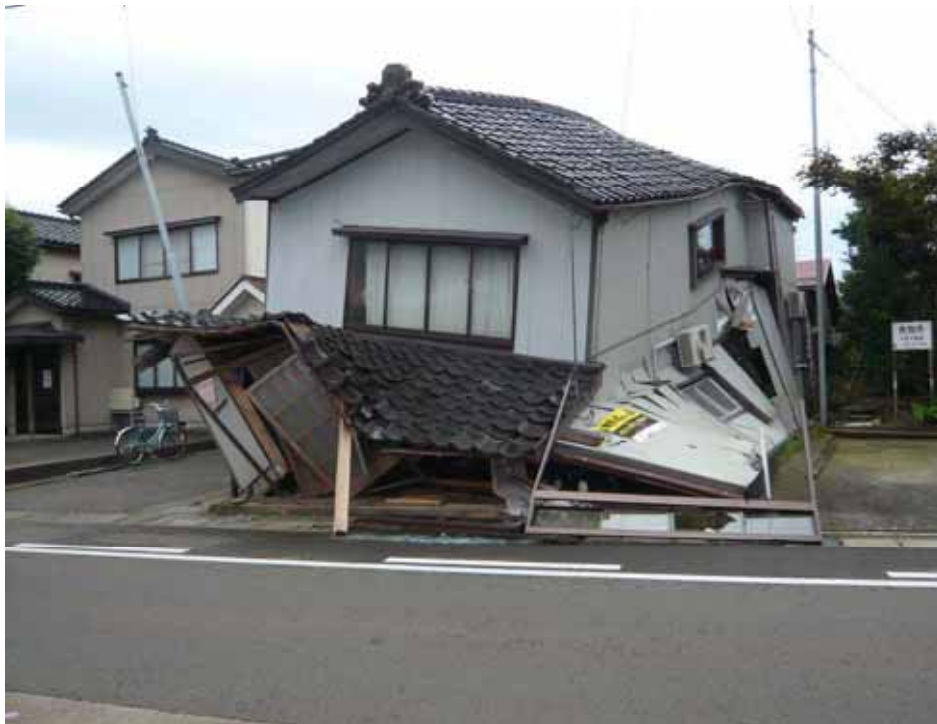
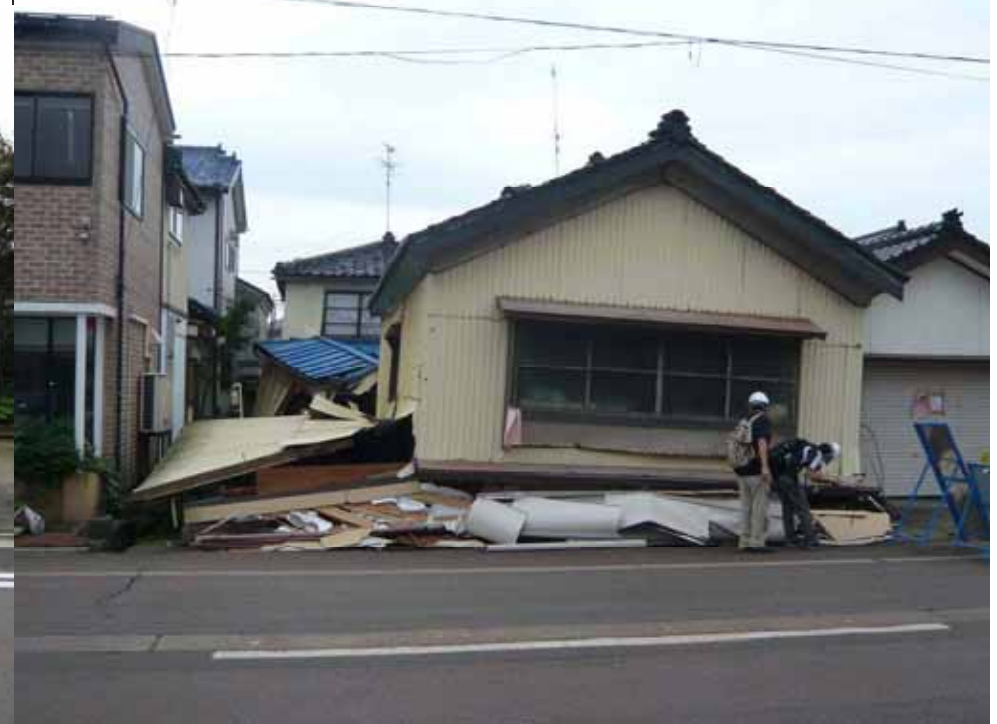
- 原酒造付近

壁量不足により1階部分が潰れた住宅

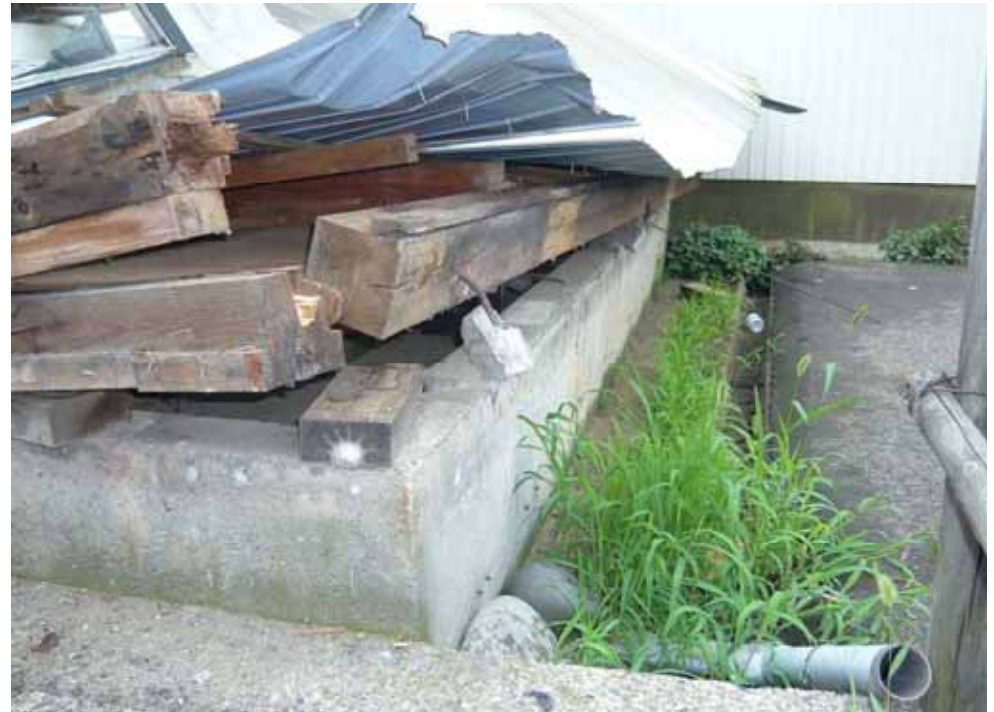
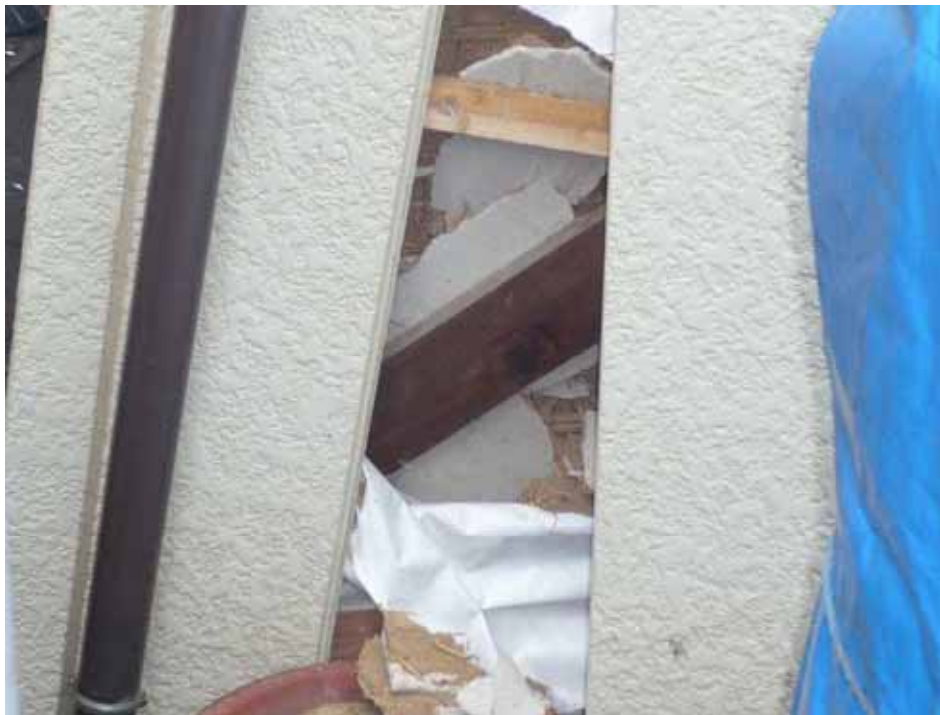
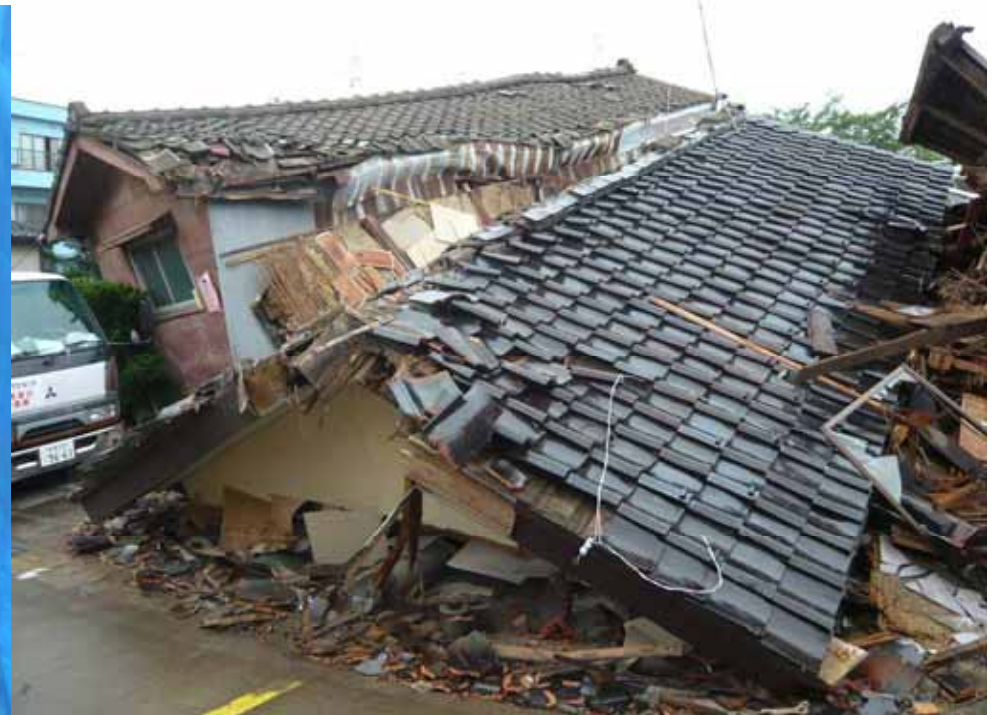
- 基礎部分への柱の固定が無い
- サイディングが抜け落ちている
- 木造住宅全壊

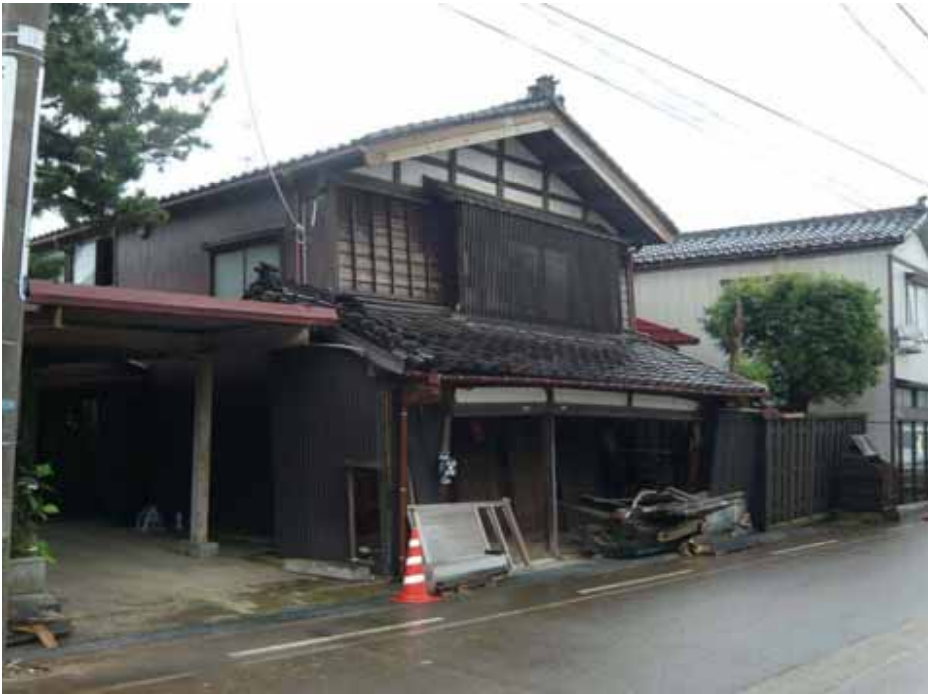
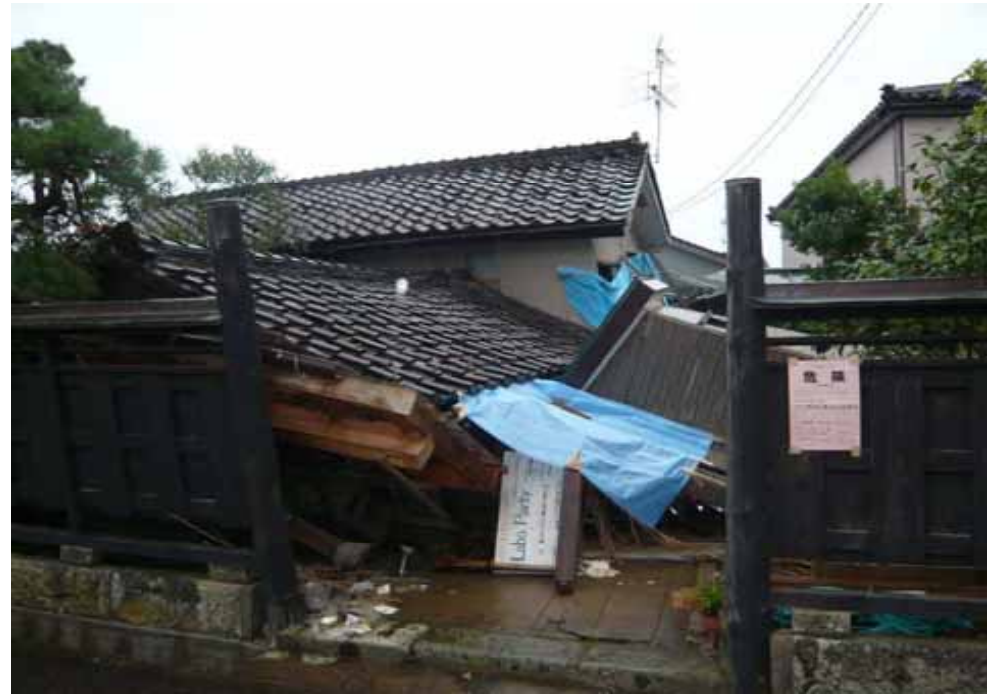
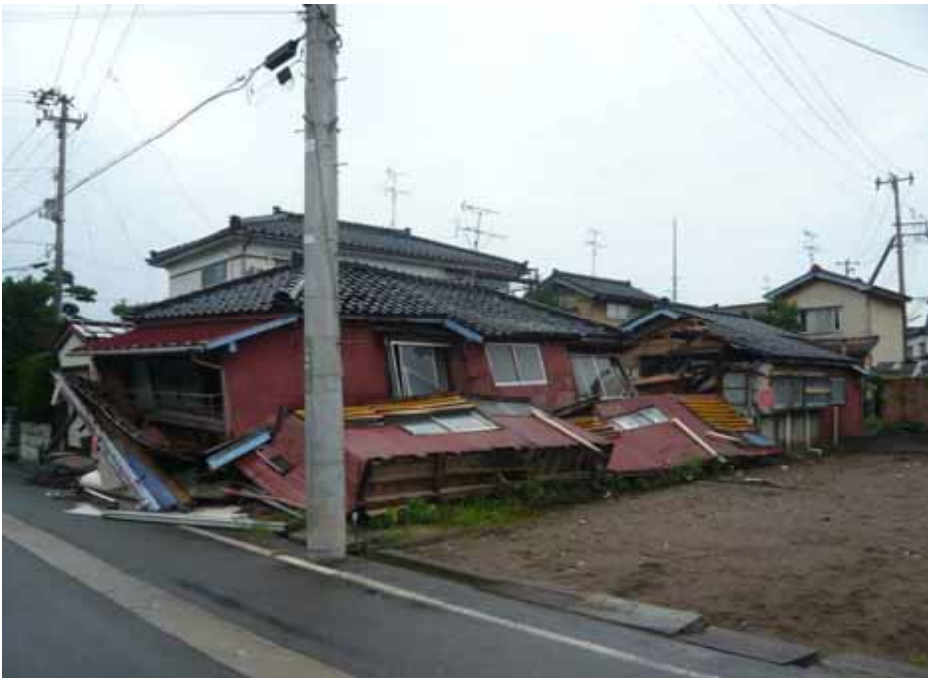
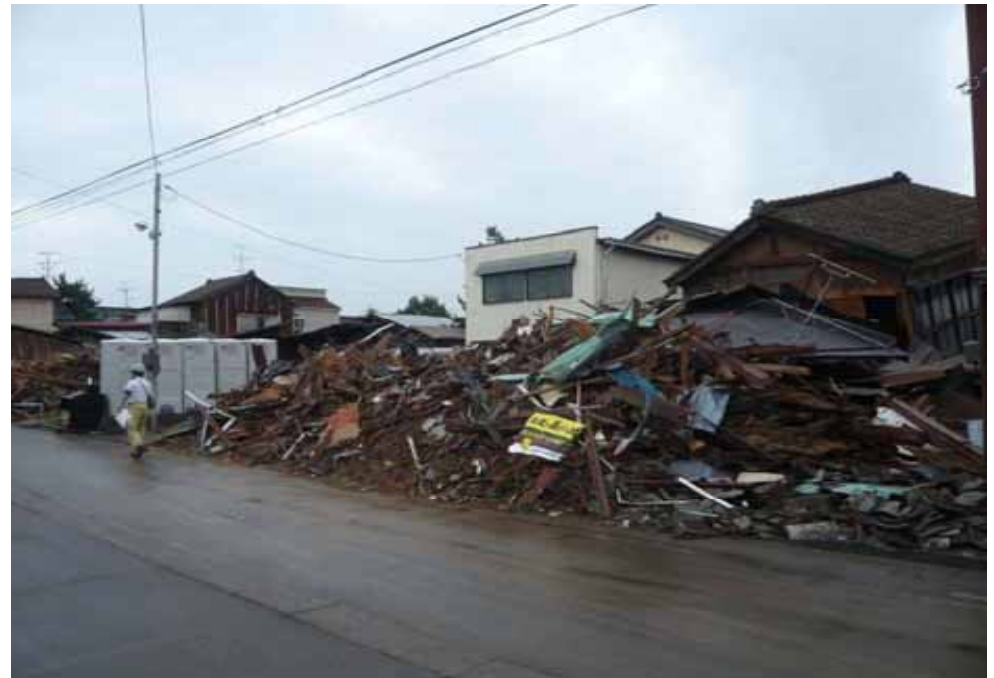
- 東本町3丁目付近 倒壊・半壊した古い木造土壁の住宅が立ち並ぶ

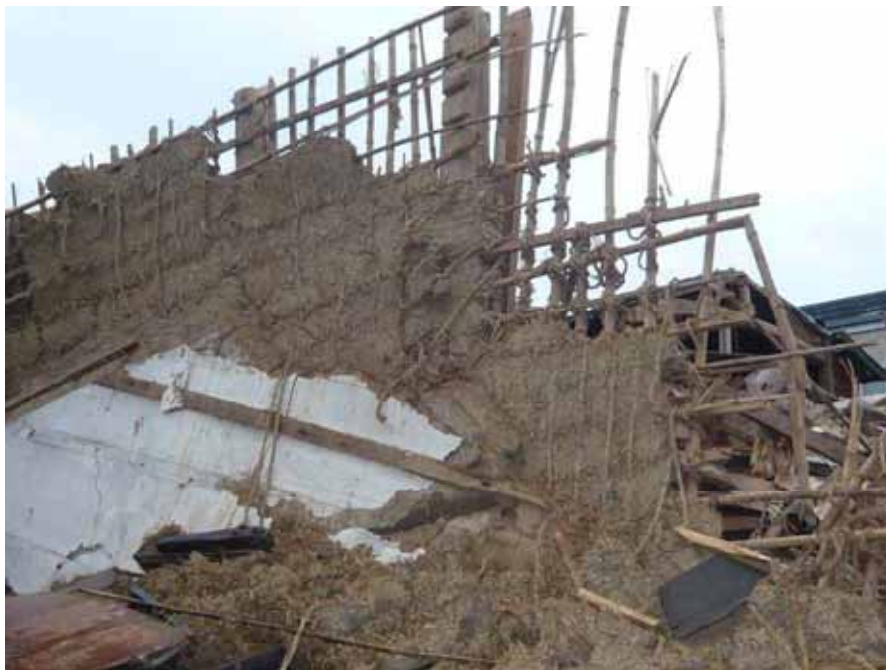
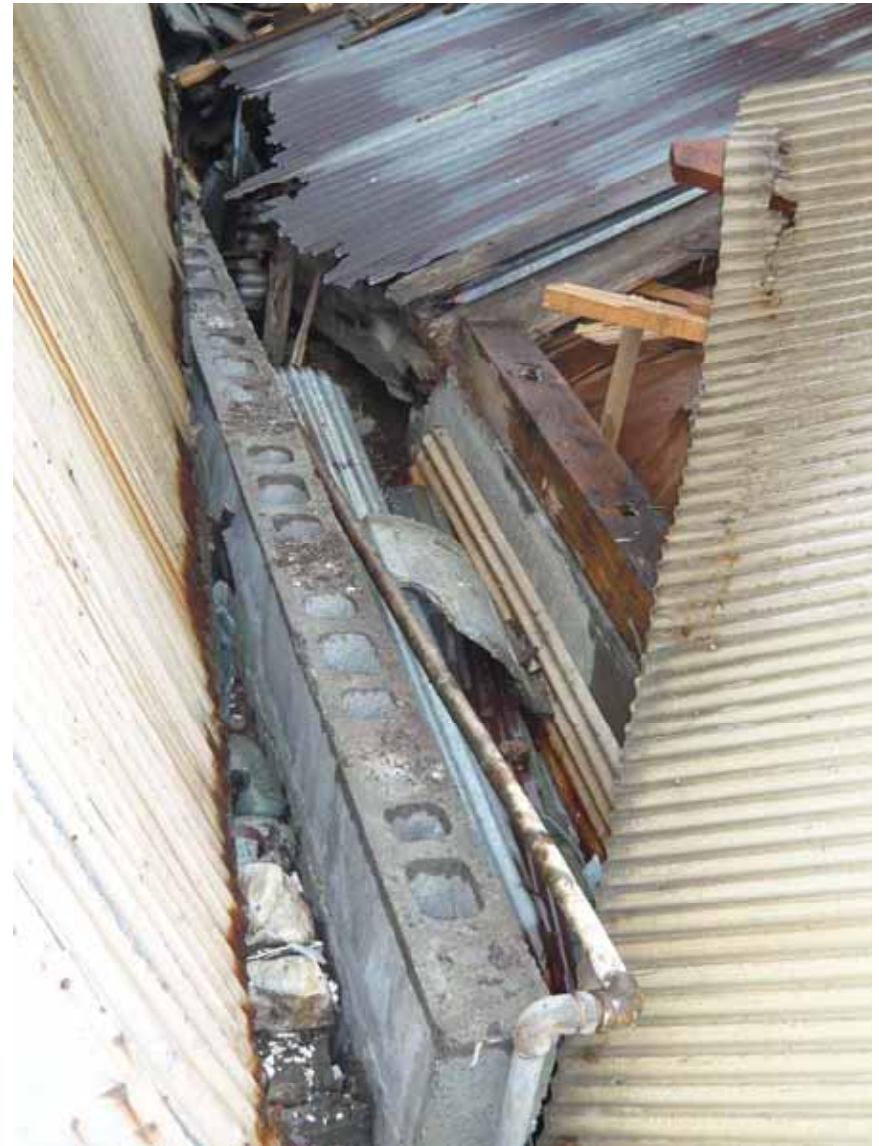
- 倒壊した竹木舞壁
神社・お寺・蔵に多く使用されていた。
貫き板の固定が不十分なもの、真柱間隔が広いもの、木舞が葦のものもの被害が大きい

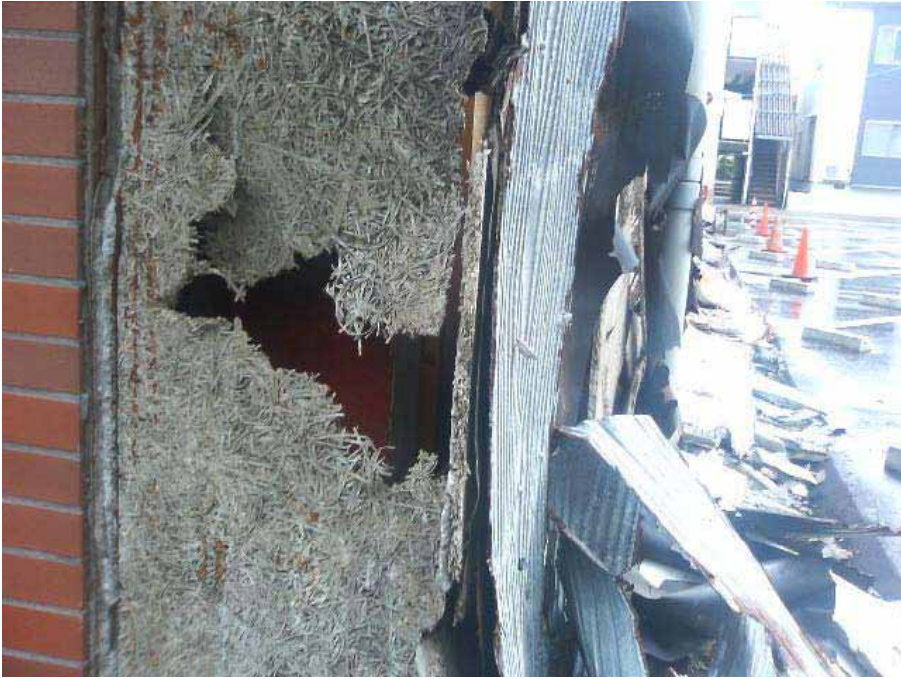
- S造ピロティ外壁、一部ラスシートモルタル仕上げ
前後部：木毛板＋防水紙
 ＋ラスシート＋モルタル
中間部：木毛板＋モルタル

壁内結露による下地の腐食によるもの。中間部の木毛板モルタル壁部の剥落により、ラスシートのモルタル部が引っ張られ、剥落している。

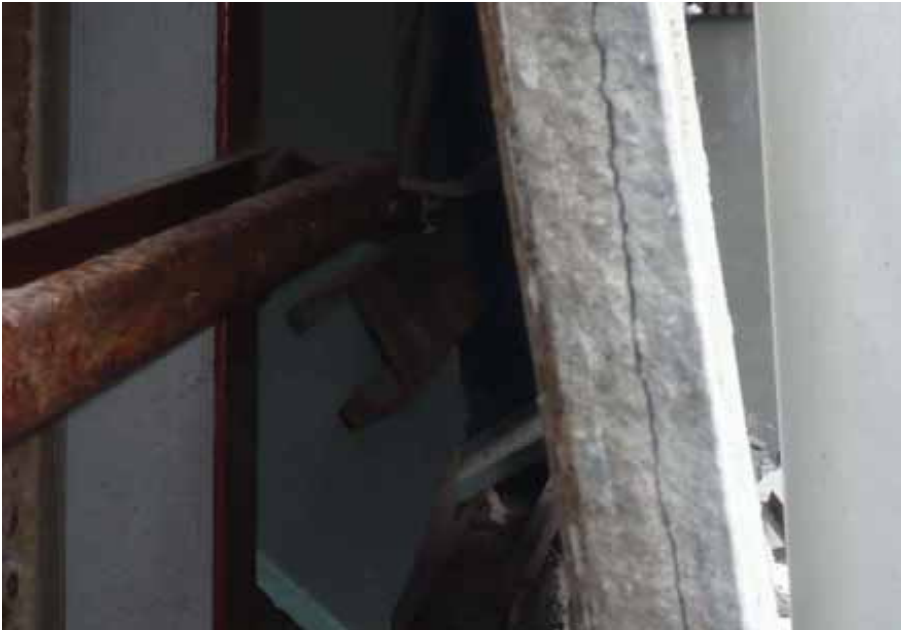
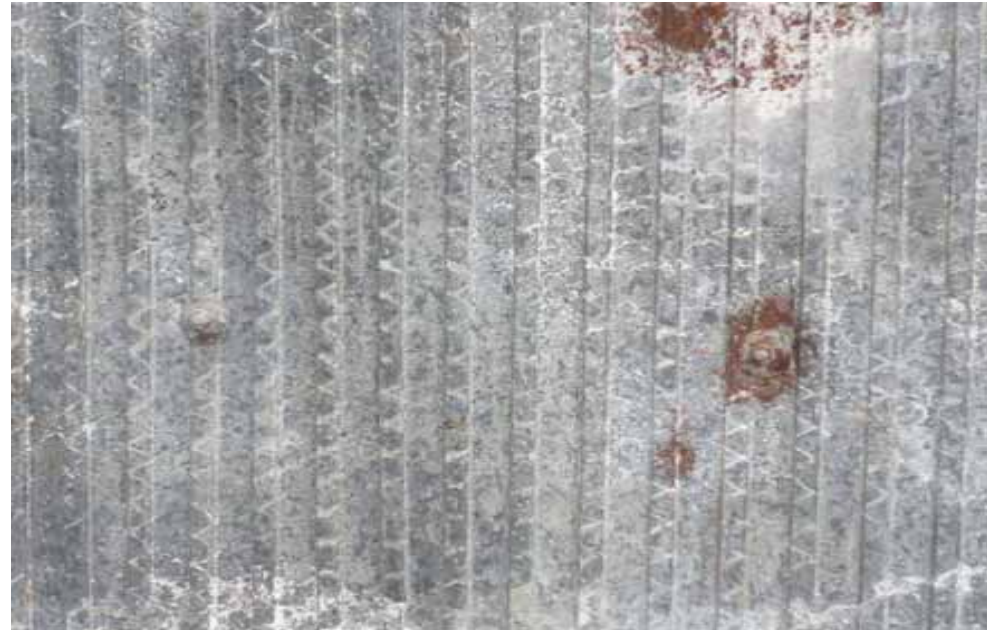
ラスシート:板厚0.4mm・フックボルト
留め・座金あり
フックボルトが破断している
