浦項(ポハン)地震 被害調査 報告

- 東京大学 生産技術研究所 加藤孝明研究室
- 調査日：平成29年11月21~22日(2日間)

1-1 浦項地震被害調査の概要

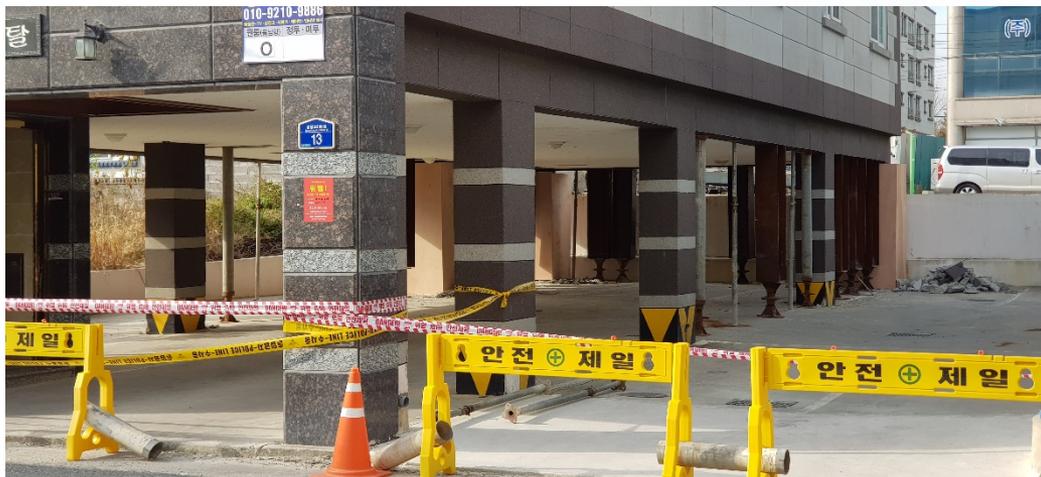
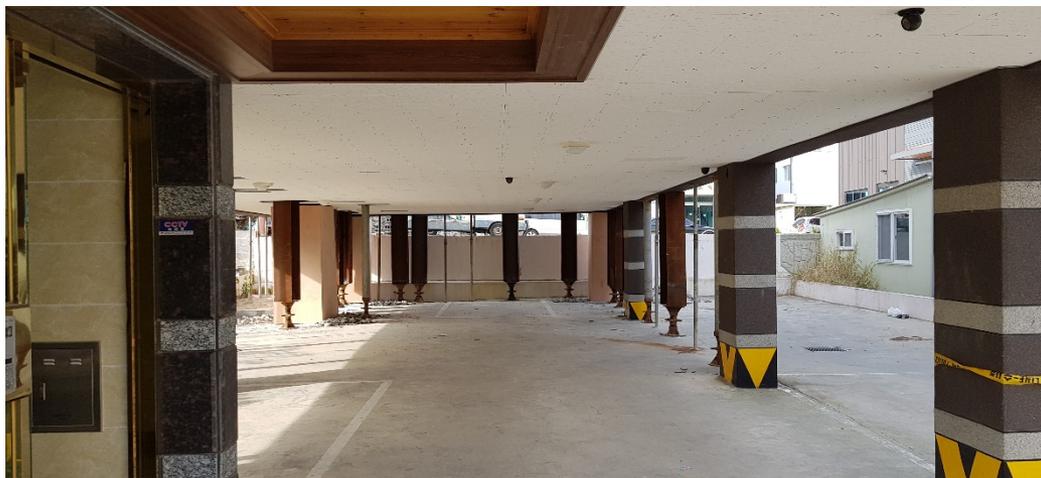
- ピロティ構造の小規模共同住宅が多く、柱の被害が多く見られた。

封鎖されたマンション（赤い紙に危険と表記）

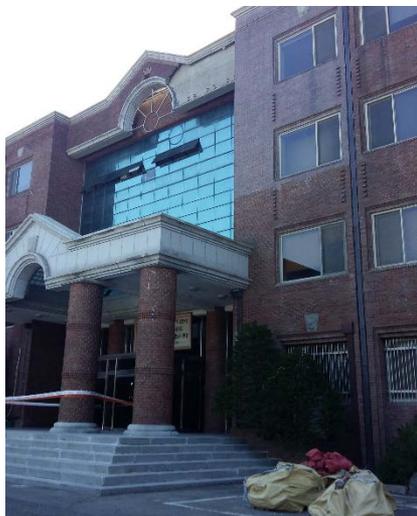
- 景観をよくするため、外壁にレンガを付けた建物が多く、外壁のレンガが落ちた被害が多く見られた。

外壁の崩落

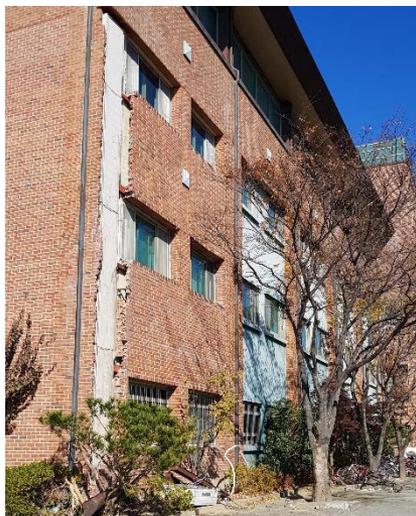
外壁の崩落

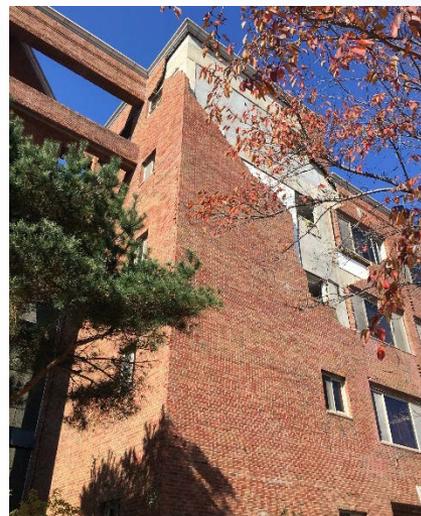
外壁の崩落

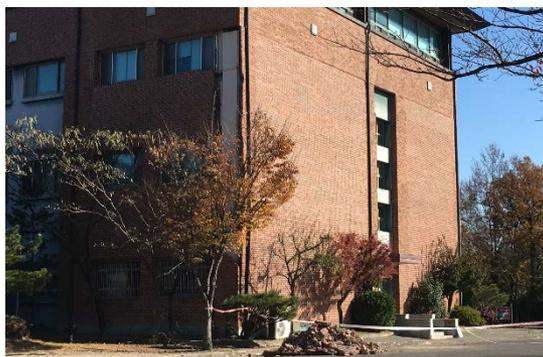
外壁の崩落

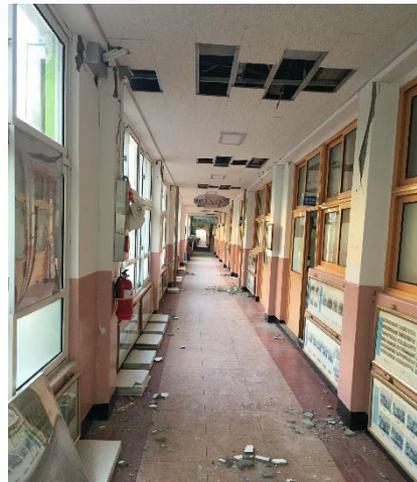
建物内部の被害

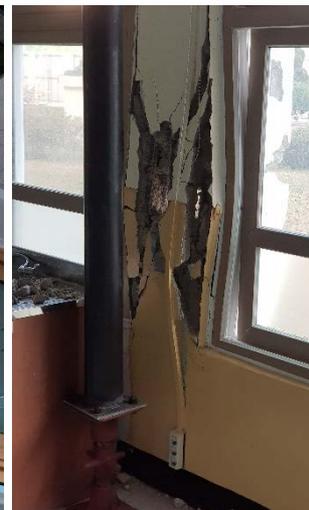
柱の被害（外）

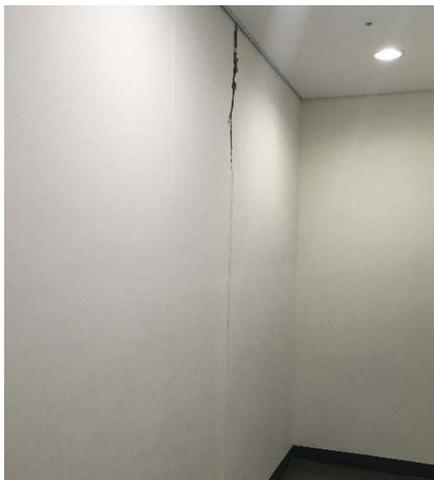
建物内部の被害

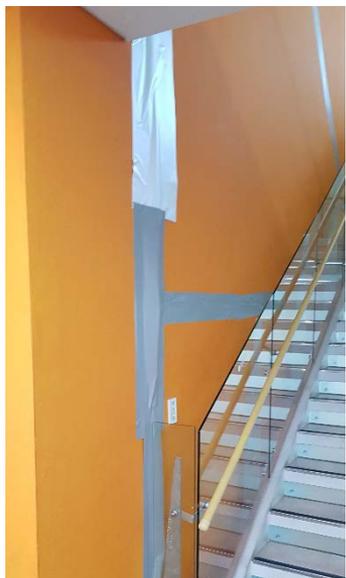
応急修理後の様子
