## 北海道胆振東部地震の被害調査報告書（速報） 基礎地盤関連

北海道大学大学院 飯場正紀、室蘭工業大学 永井 宏

基礎地盤関連の調査は、初動調査として延べ4回の現地調査を行った。地盤災害とそれに起因する建築物・住宅等の被害の調査を行い、調査結果の概要をまとめた。

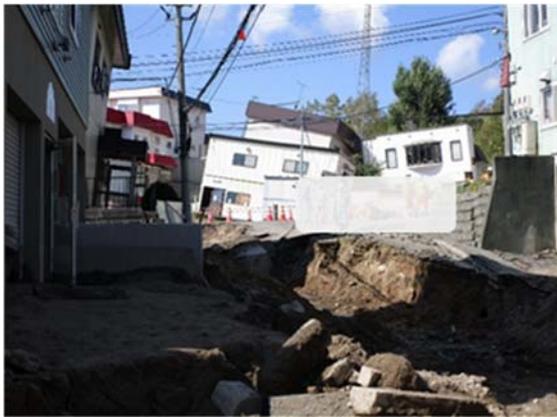
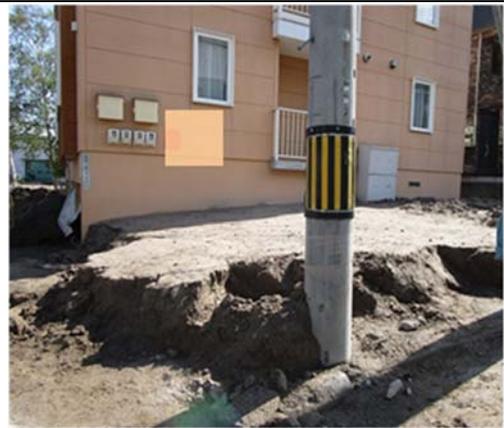
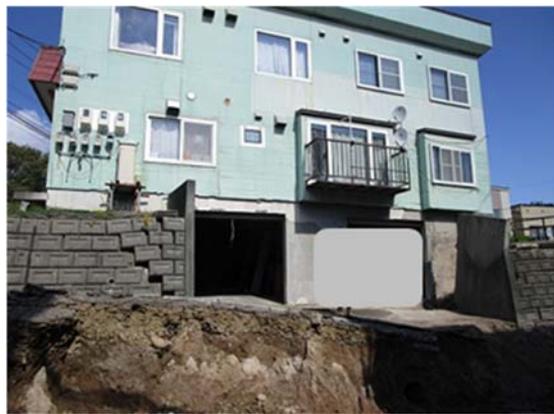
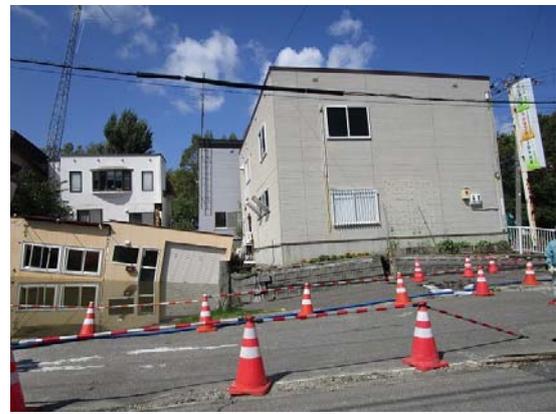
写真 2.1.4 G～H 地点：陥没の大きい場所での住宅被害

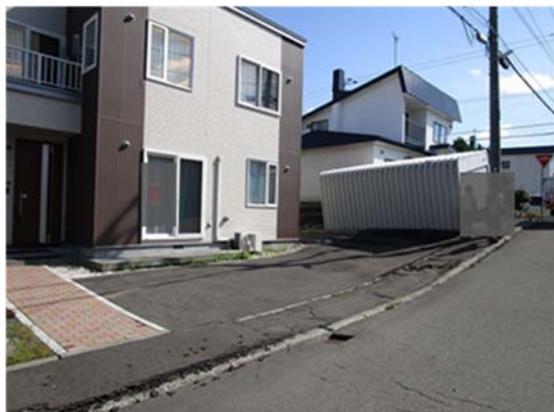
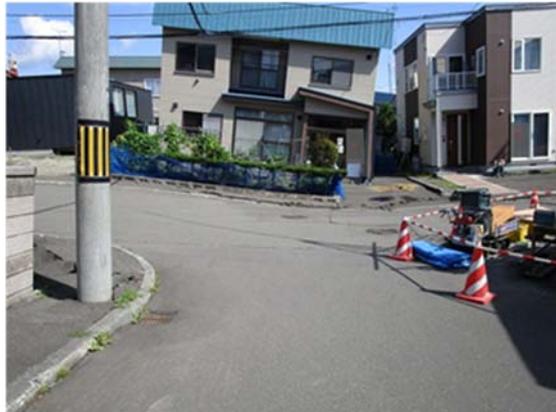
写真 2.1.5 L 地点：住宅被害

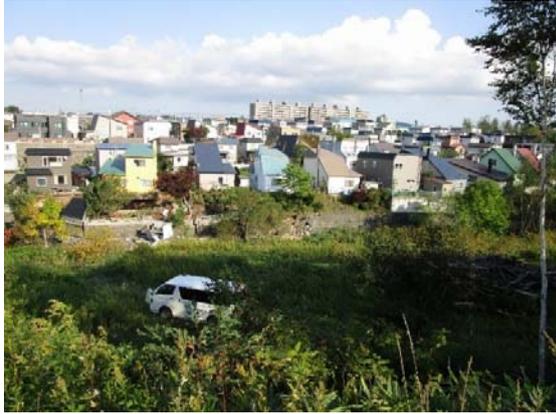
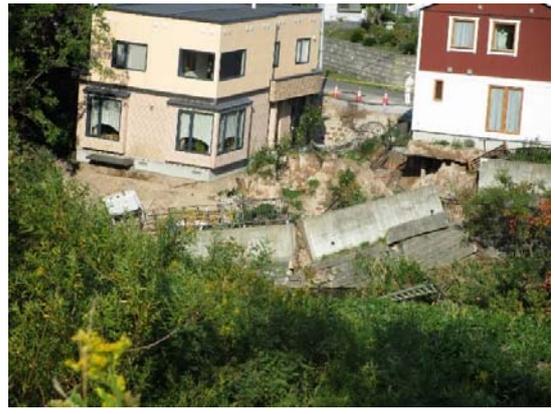
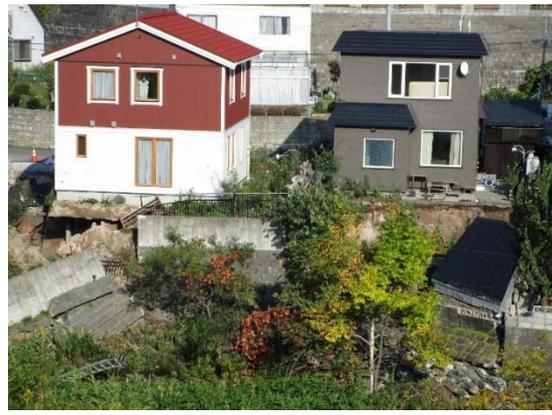
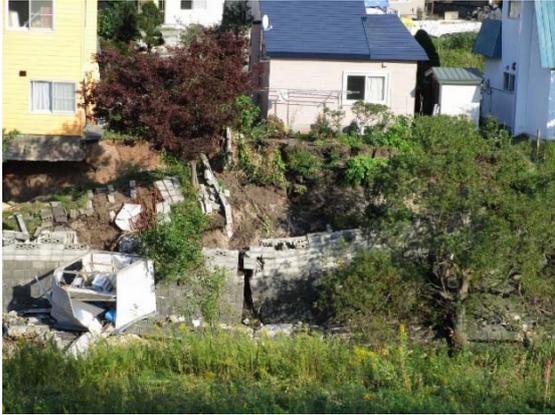
写真 2.2.1 と写真 2.2.2 に示すように、北広島大曲地区の住宅被害は、斜面崩壊に伴う、8 棟程度の住宅に被害が確認される。川に沿った側では、斜面崩壊により、住宅の支持地盤が下方に滑っている様子が分かり、斜面に設置されたよう壁等は、下方に滑っている。

写真 2.2.1 川を挟んだ裏側から撮影

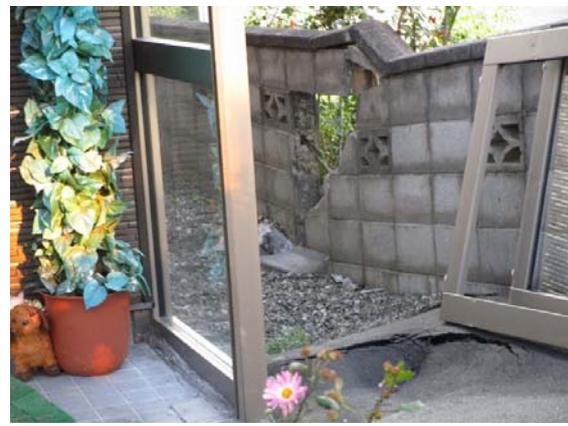
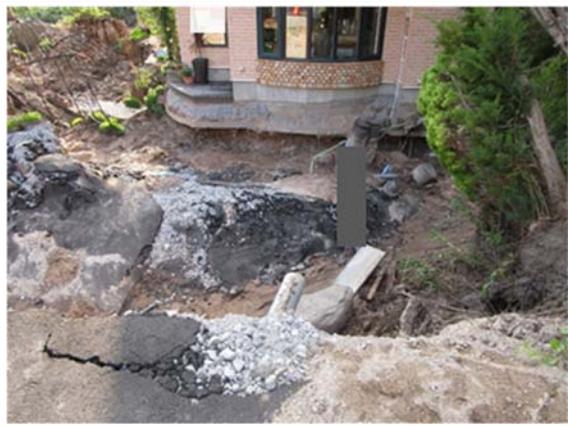
写真 2.2.2 前面道路側からの撮影（住宅の周辺または全面に地盤の崩落部分を確認される）

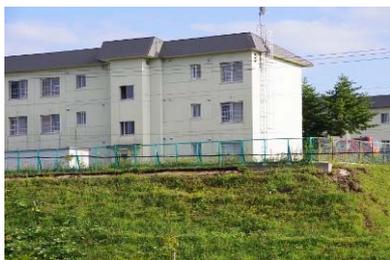
写真 2.3.9 斜面地盤の滑り (E 建物周辺)

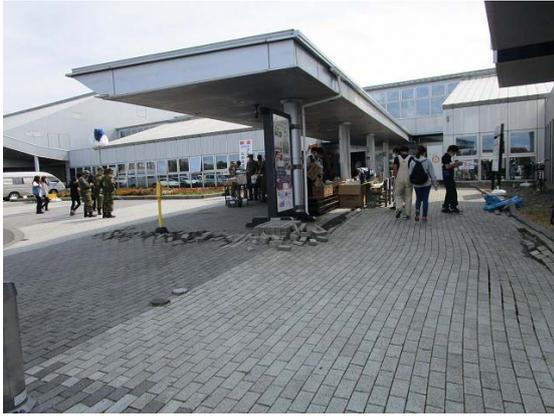
写真 2.4.7 M 建物のインターロッキングの変状

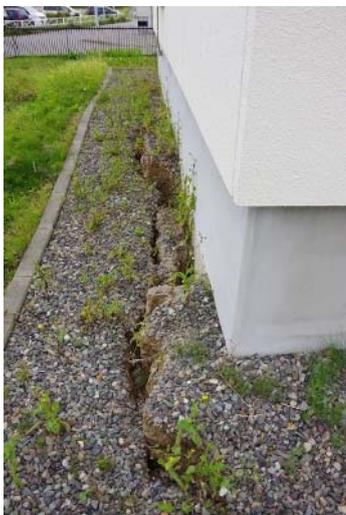
写真 2.6.3 Z 建物周辺の地盤変状
