2022年8月東北地方北部の大雨による河川氾濫被害調査報告(速報, HP 公開版)

令和4年8月東北地方における豪雨による青森県鱒ヶ沢町の浸水被害調査について

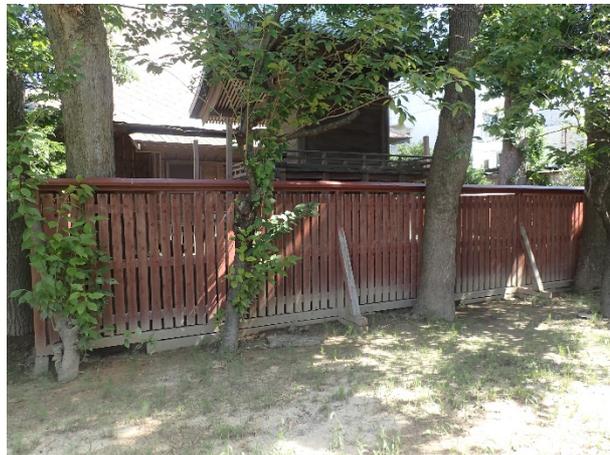
- ・八幡宮駐車場 GL から 60cm (八幡宮南の木造フェンスの痕跡)

木造フェンスの痕跡

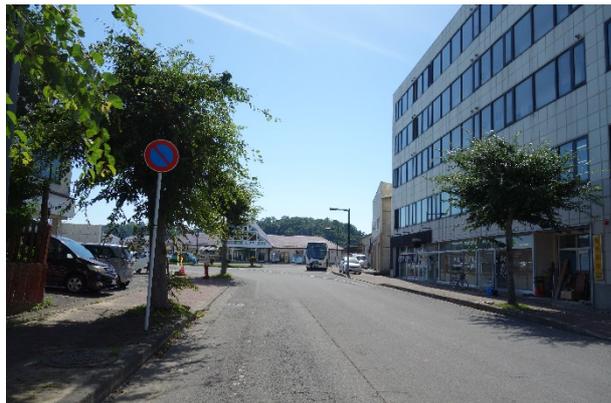
周辺状況 (鱒ヶ沢駅前通り)

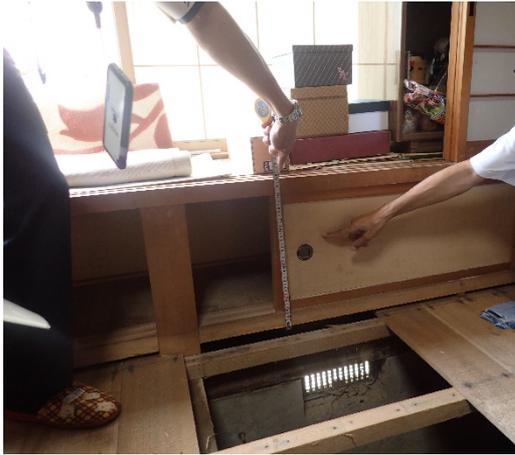
- ・たたきから102cm（南面外壁の痕跡），床上30cm
- ・ガラス破損などの被害は見られなかった。

床上の浸水痕と床下換気口

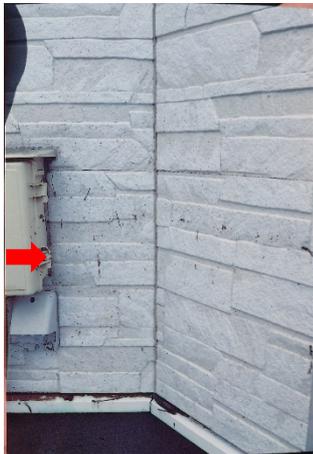
被災直後の痕跡（居住者撮影）

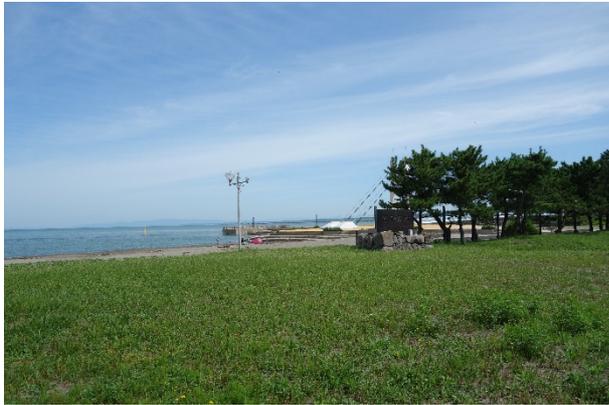
・付近に漂流物や洗掘などは見られなかった。

はまなす公園

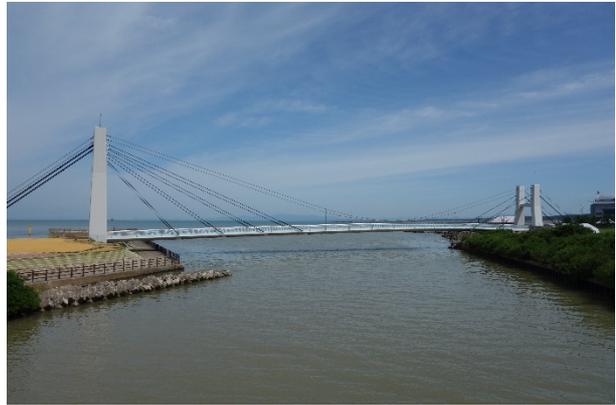
中村川の河口

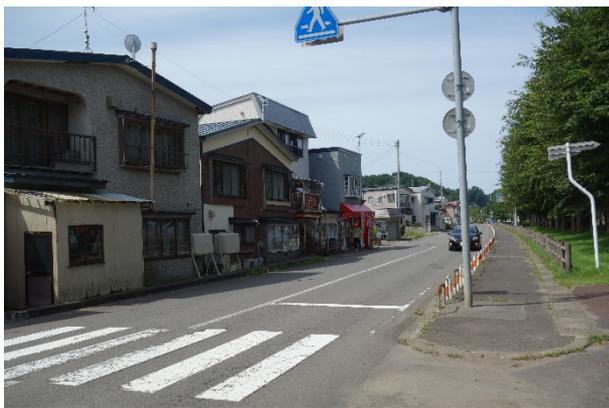
はまなす公園南側の様子

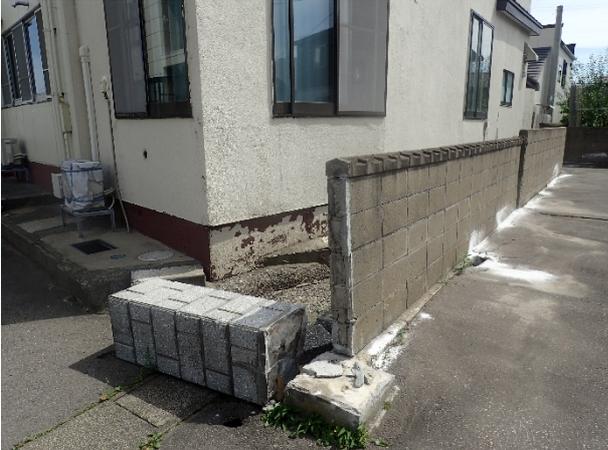
<p>■調査日時：2022/8/22 10:35</p>	<p>■GPS：No.116, 40° 46'40.54"N 140° 13'9.96"E</p>
<p>■調査対象：駐車場</p>	
<p>■痕跡深と被害概要：</p> <ul style="list-style-type: none"> ・駐車場端の地盤が陥没した。 ・なお、入口の門柱の転倒はトラックの衝突に因るもので、河川氾濫に因るものではない。 	
<p>■写真</p>

<p>駐車場</p>	<p>洪水による陥没</p>

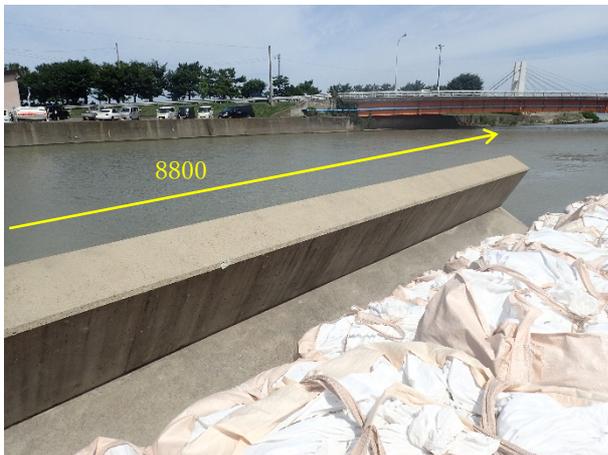
- ・近傍の痕跡深は計測できなかった。
- ・土嚢の北端および転倒堤防の位置が GPS No.117, 傾斜した堤防の位置が GPS No.118, 堤防から南に道路を上った位置が GPS No.120。
- ・荷重算定のため、転倒／傾斜した堤防の寸法を計測した。

傾斜した堤防（背面）

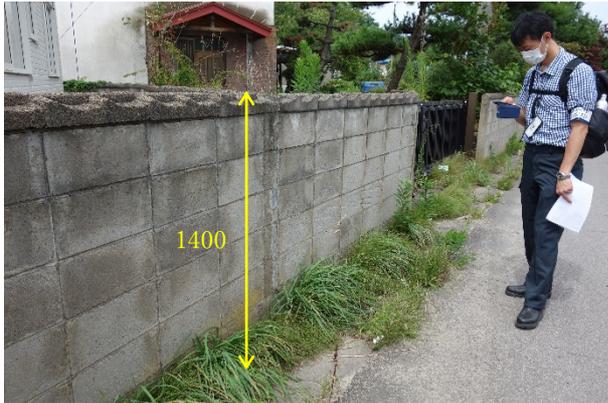
- ・一部には裏側に土留めがあり，その有無に限らず転倒などの被害は見られなかった。
- ・荷重算定のため，寸法を計測した。CB サイズは 200mm x 400mm。

CB 東面（道路側）

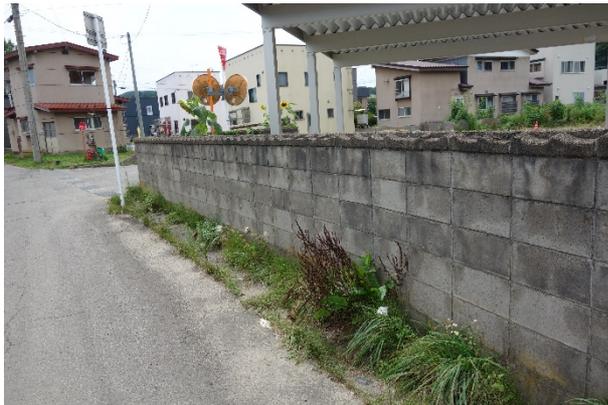
CB 東面（道路側）

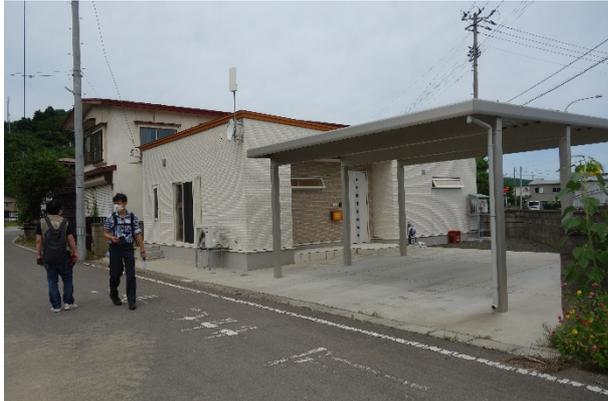
- ・たたきから 68cm（室外機の痕跡）
- ・基礎に換気口が見られない。浮き上がりといった被害は見られなかった。
- ・道路を挟んだ南側には洪水により生じたごみの集積場があった。

建物全景

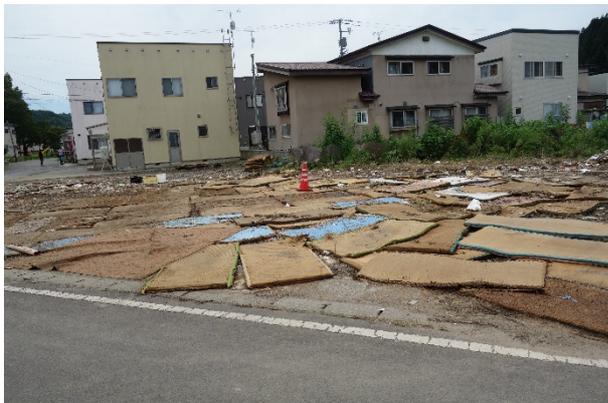
洪水により生じたごみの集積場

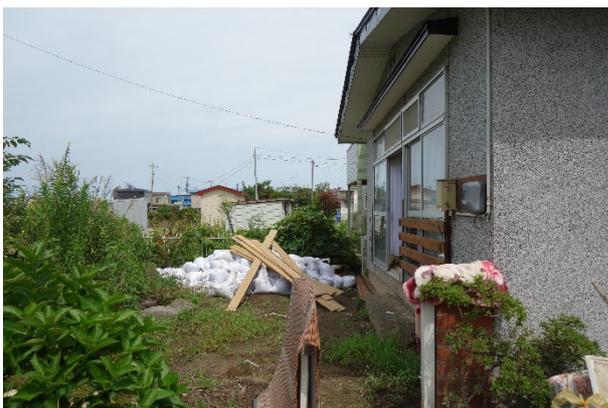
- ・道路から74cm+21cm（たたき）（南面入口外壁の痕跡），床上36cm（内壁の痕跡）
- ・ヒアリング結果：
 - 畳を剥がしての泥出し作業が大変であった。畳1畳で土嚢約3袋分の泥が堆積していた。
 - 避難から戻って来た時には水ははけていたが，泥で通気口がつまっていた。
 - 洪水時には，妹さんのみ浸水してから10分くらいまで家にいたとのこと（9日の16:29）。
 - 中村川は西側を流れるが，水は異なる方向からきた。
 - 湿気がひどく，2階でも眠ることができない。
 - 避難から帰宅後の状況写真もを見せていただいた。

土嚢による泥出し

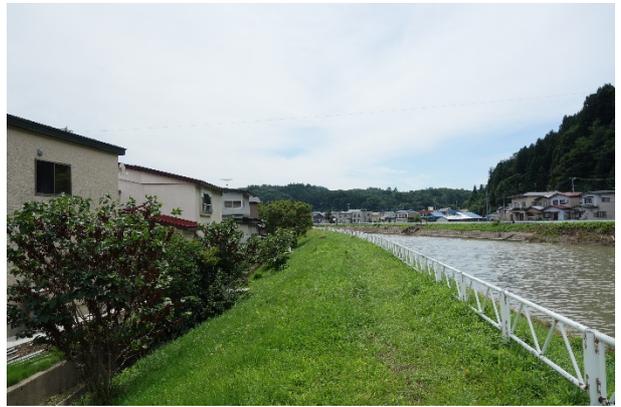
建物の西を流れる中村川

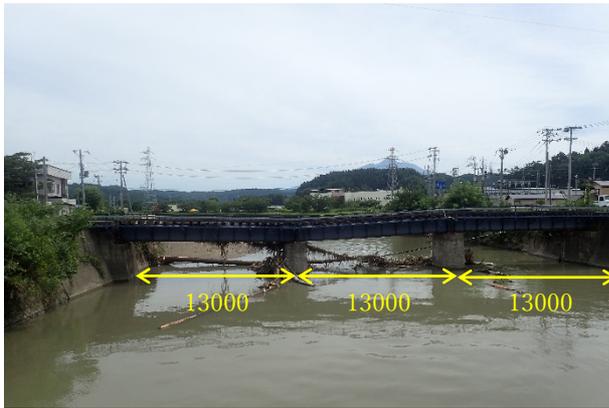
- ・洗掘により橋脚が上流側に向けて沈下・傾斜し、それにより線路が湾曲した。
- ・橋脚に流木が堆積していた。8/3の大雨時に既にある程度堆積していたとのこと。
- ・水深、流量と洗掘深さ算定のため、寸法を計測した。計測寸法と写真を用いると橋脚の沈下量は0.5m程度と推定される。GLでの川幅は2.6m(欄干間隔) x 17=44.2m程度。

南側全景

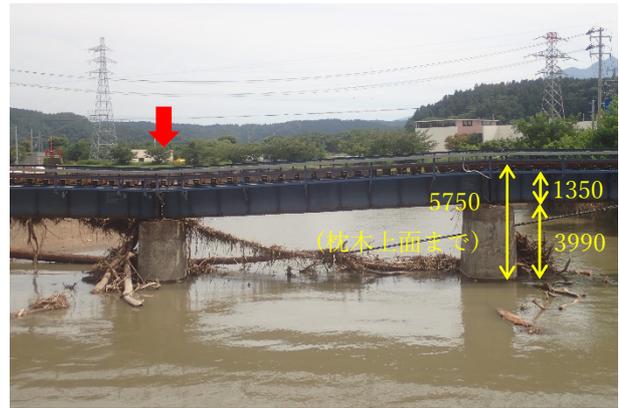
橋脚の沈下

被害を受けた鉄道橋を図-5 に示す。鉄道橋が被害を受け、8/27 現在でも JR 五能線の岩館～鱒ヶ沢駅間で運転見合わせとなっている。河川中央部の橋脚が沈下していることから、洪水の激流によって洗堀が生じたと考えられる。

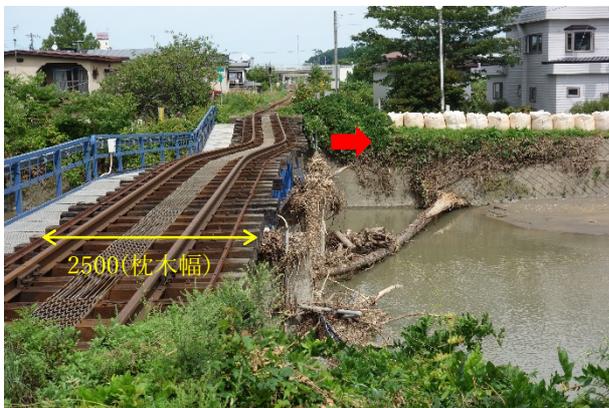
線路の湾曲

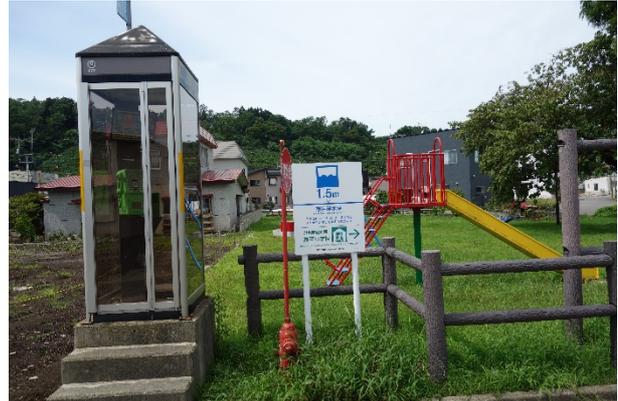
洪水時想定浸水深 1.5m の標識

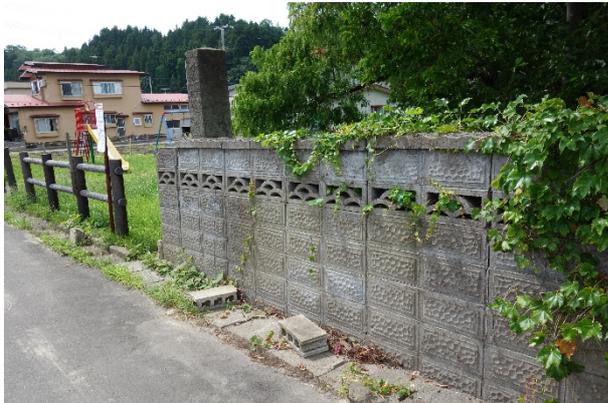
- ・たたきから110cm（東面入口ガラスの痕跡）
- ・外観ではガラス破損などの被害は見られなかった。また、周辺（約100mほど西）のCB塀も転倒には至っていなかった。

周辺の非転倒 CB 塀（南面）

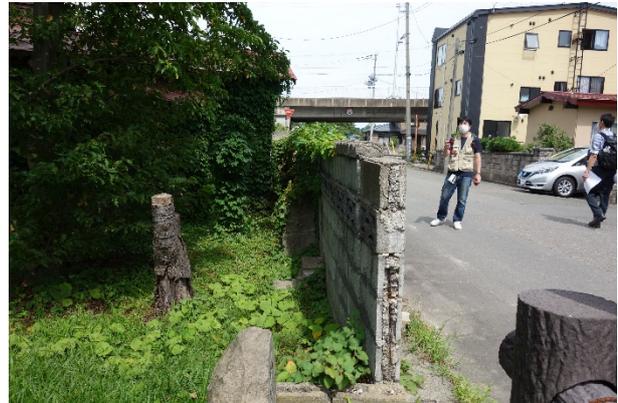
周辺の非転倒 CB 塀（西面）

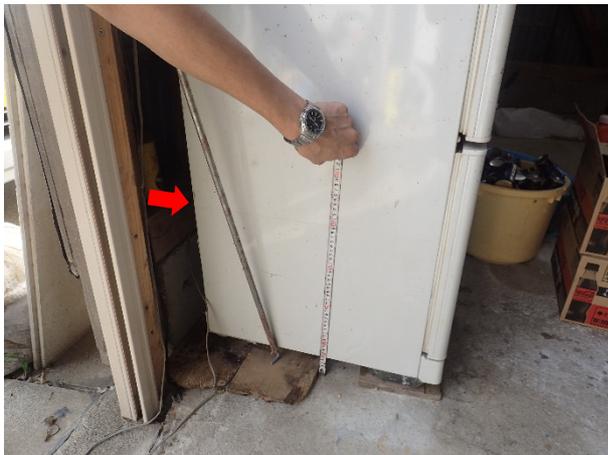
- ・たたきから 40cm（工場内の冷蔵庫の痕跡）
- ・外観ではガラス破損などの被害は見られなかった。

周辺工場内の冷蔵庫の浸水痕跡

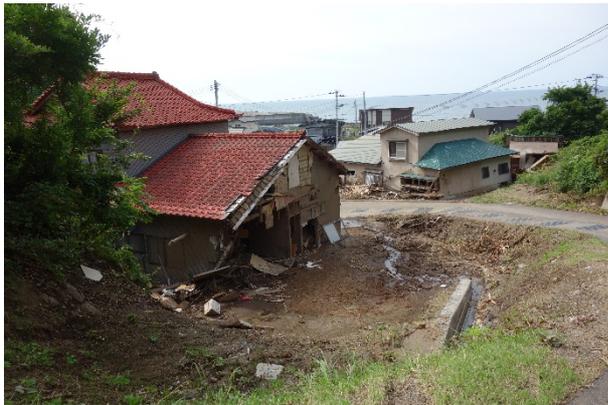
- ・最も上流側に位置した倉庫は流出し，その西側の住宅は残存したものの土砂が衝突したと想定される東面は大幅にえぐられていた。両棟から道路を挟んで北側の倉庫は転倒し，倉庫の西側の住宅は滑動（6m程度）し，共にJR五能線の線路を塞いでしまっていた。
- ・ヒアリング結果：
 - 道路上の土砂等は役場が撤去したが，線路上はJRの作業を待たなければならない。
 - 滑動した住宅の住人は，15:30頃の土石流災害時点には帰宅途中であったため被害を免れた。
- ・滑動耐力算定のために住宅の寸法を計測した。土台から滑動しており基礎は確認できなかった。
- ・土石流荷重算定のための地形の形状の計測を実施した。崩壊断面は幅9.6m x 1.2m程度。南東面では約1mのスプラッシュが見られた。土砂崩壊地点と滑動住宅付近の二点で土砂を採取した。

流出倉庫の元位置とその西側の残存住宅

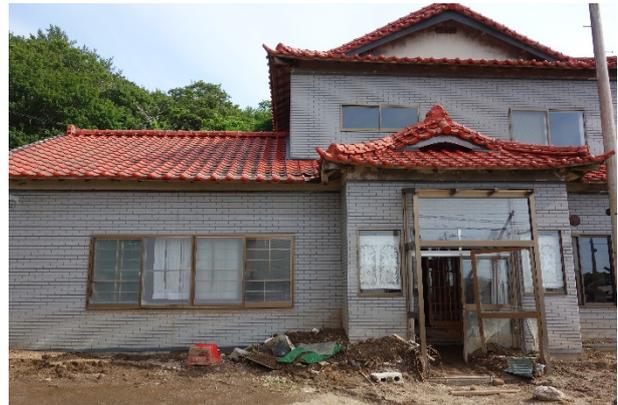
残存住宅の北面

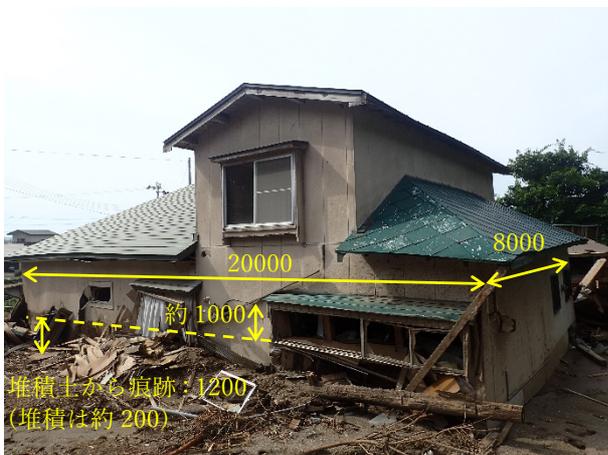
滑動住宅の南面

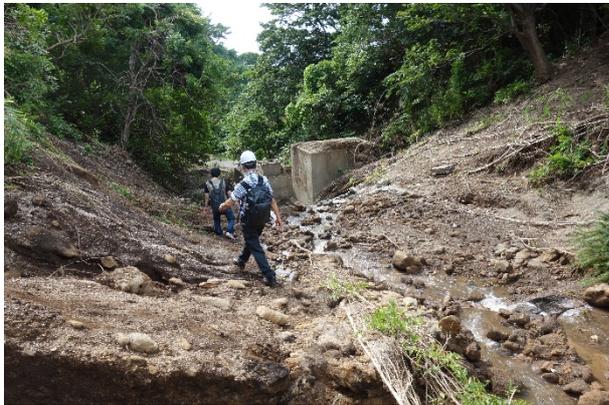
土砂が崩壊した場所

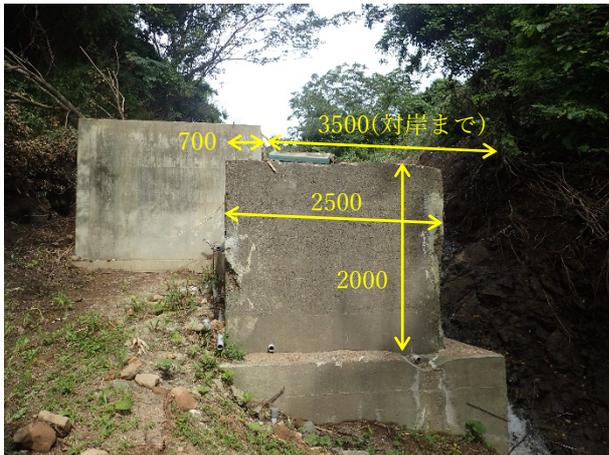
砂防ダム（下流側）

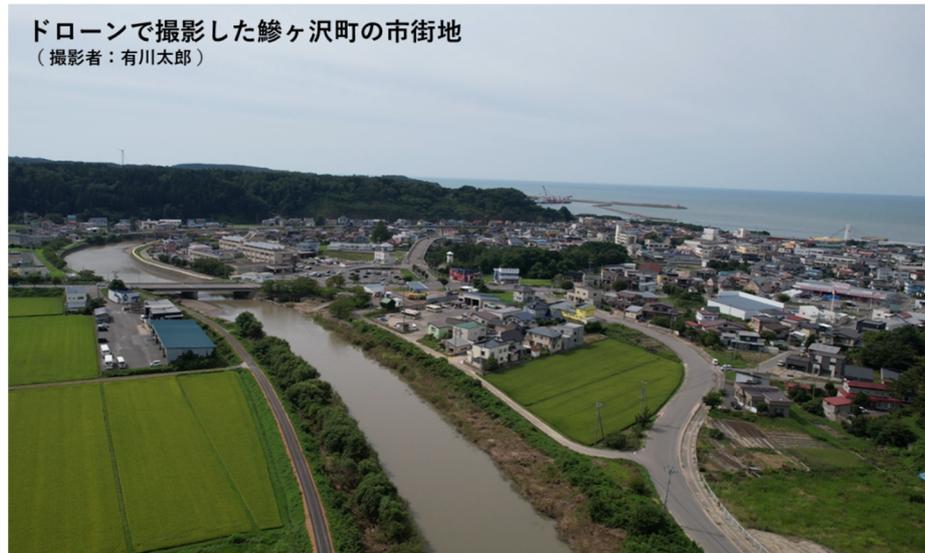
図-4(b) ドローンで撮影した鱒ヶ沢町の市街地
