日本建築学会 災害委員会 御中

日本建築学会北陸支部
災害連絡部会

2023 年石川県能登地方の地震後の初動調査（速報）

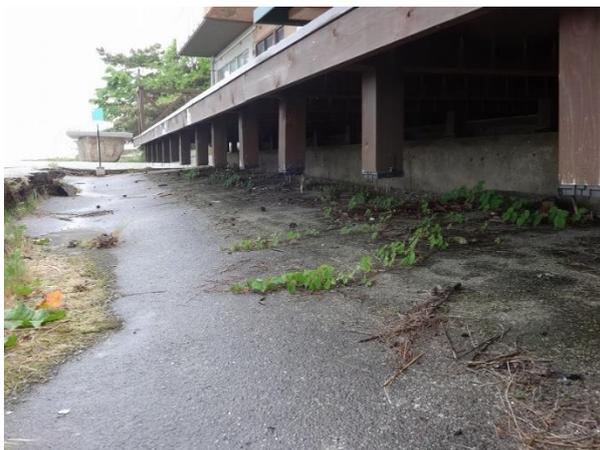
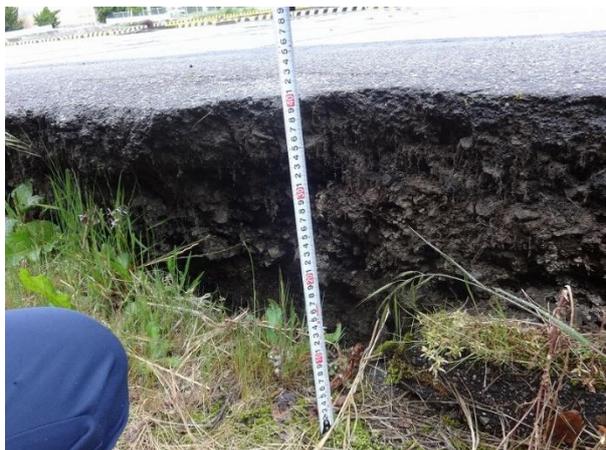
①さいはてのキャバレー近くの地盤
周辺地盤が沈下してデッキが宙に浮いている。

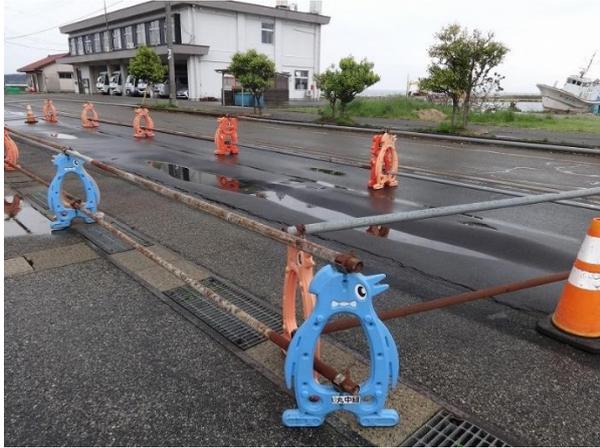
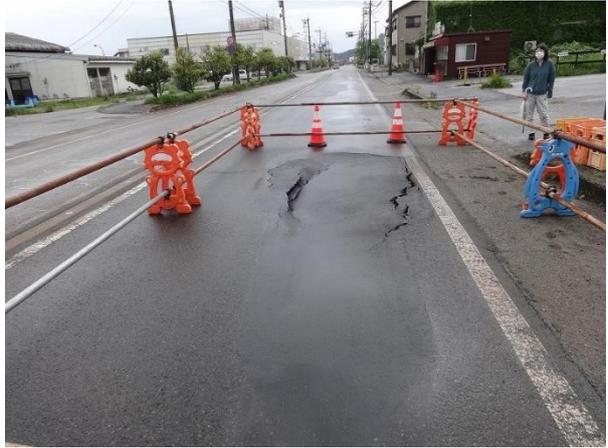
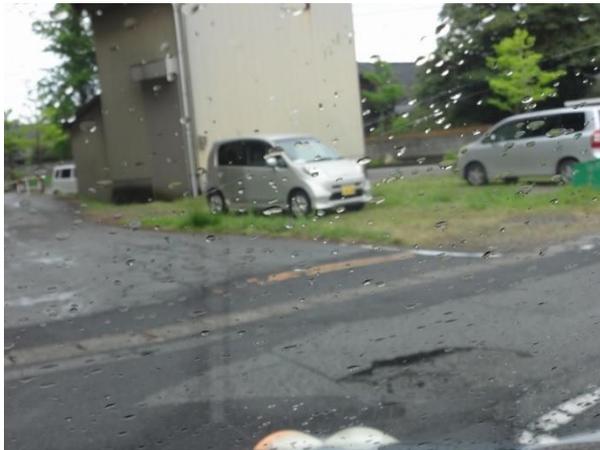
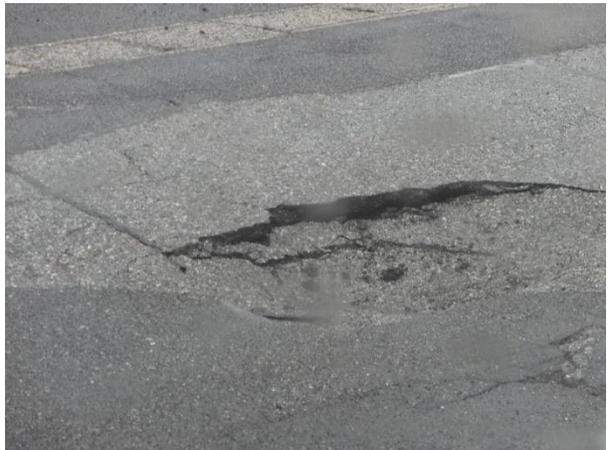
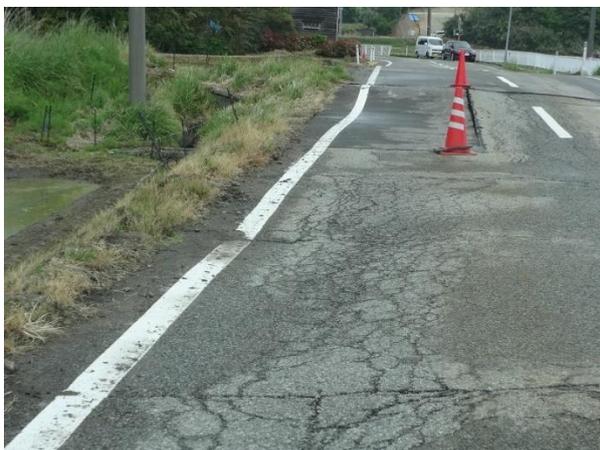
②飯田町の道路
道路には陥没したところが散見される。

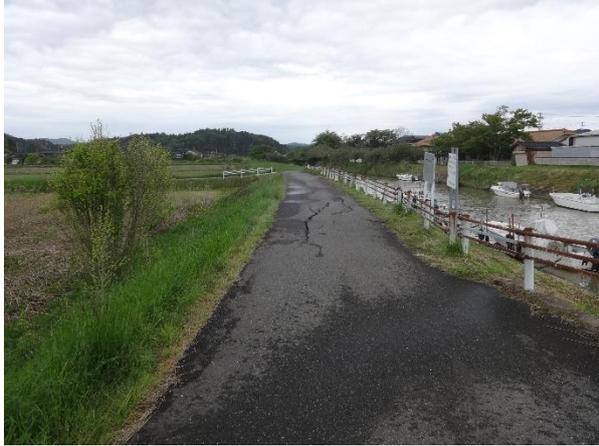
③金川（金川橋付近）の堤防の変状
川方向にひび割れが生じている。

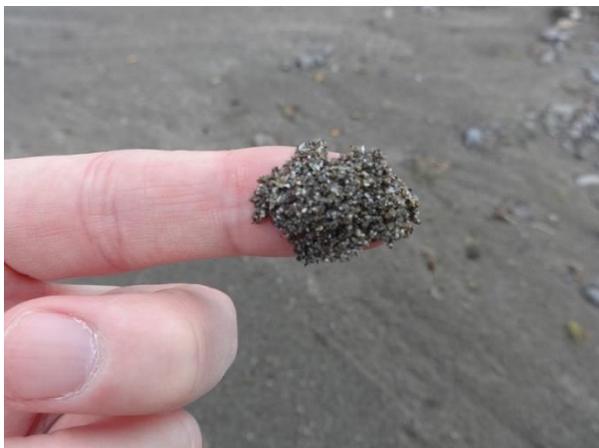
④正院町の海岸付近（崩壊した倉庫横）
2筋の亀裂と噴砂痕。砂は粗い（中砂くらい）

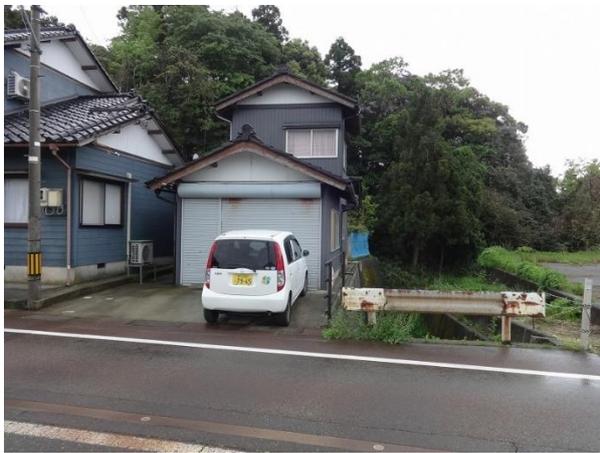
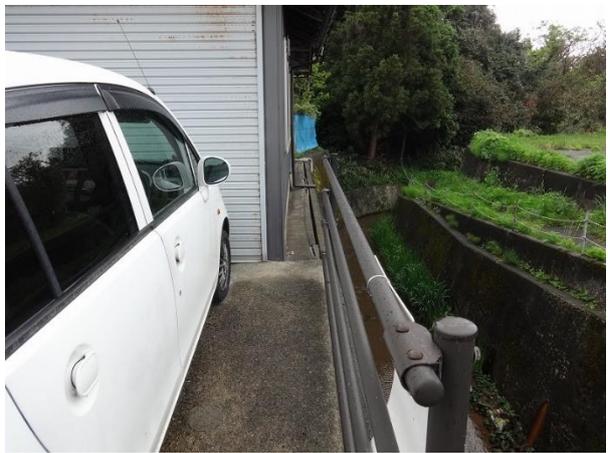
⑥蛸島町の用水の擁壁が少し変形している。

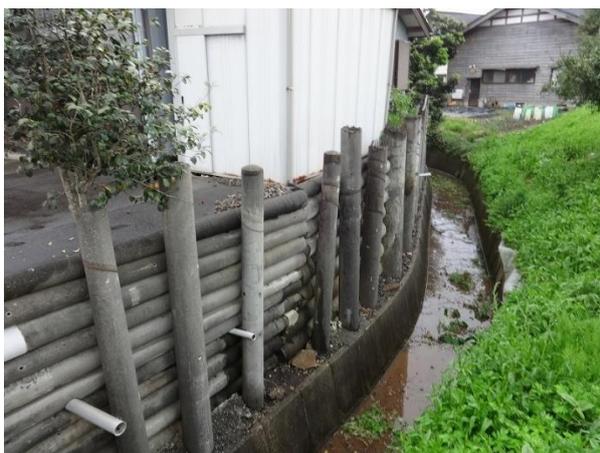
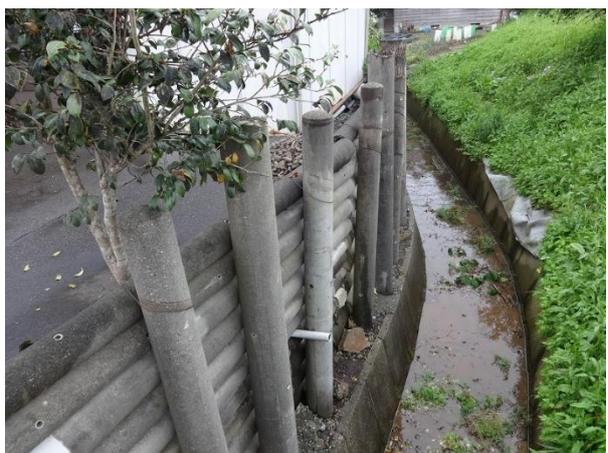
⑥蛸島町：電柱と杭で作成した擁壁（地盤変状の程度は不明）

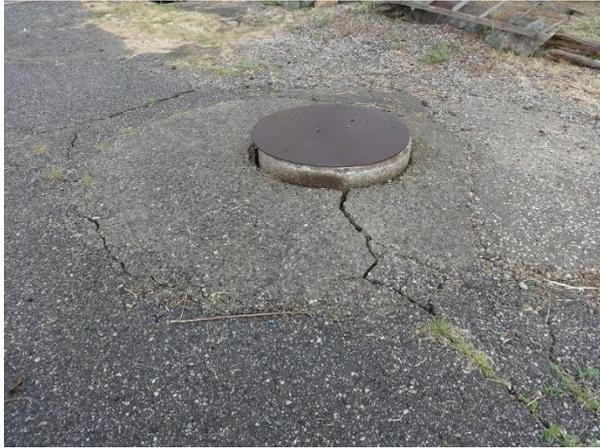
⑥ 蛸島町のマンホール周辺の沈下

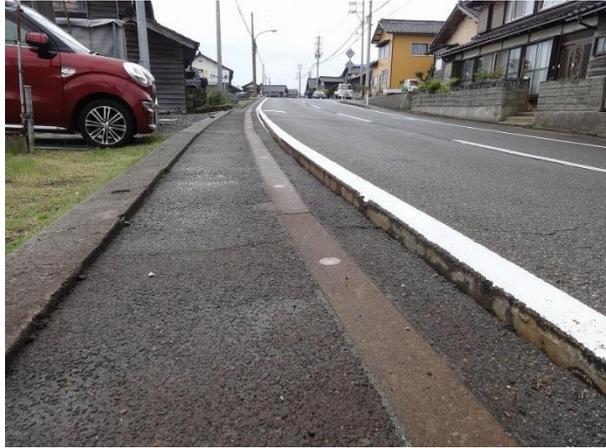
⑥ 道路の歩道部分の沈下（沈下したのは海側）

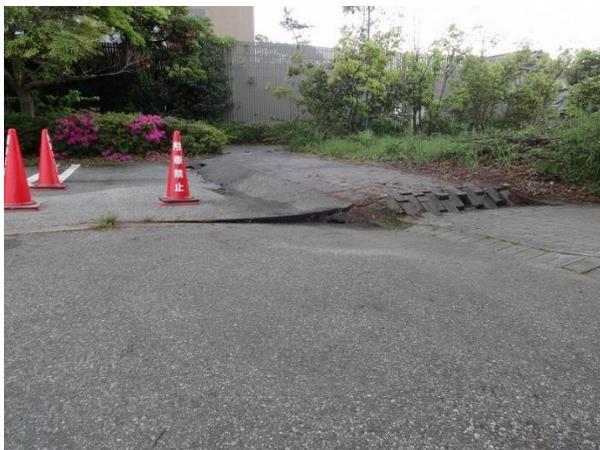
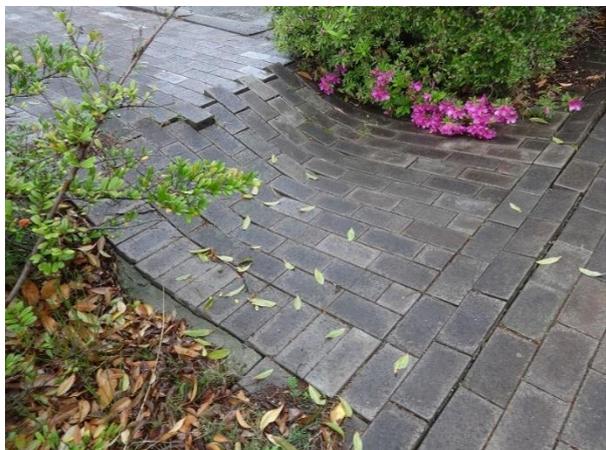
⑦ 蛸島町珠洲焼資料館駐車場付近の地盤変状（左右とも）

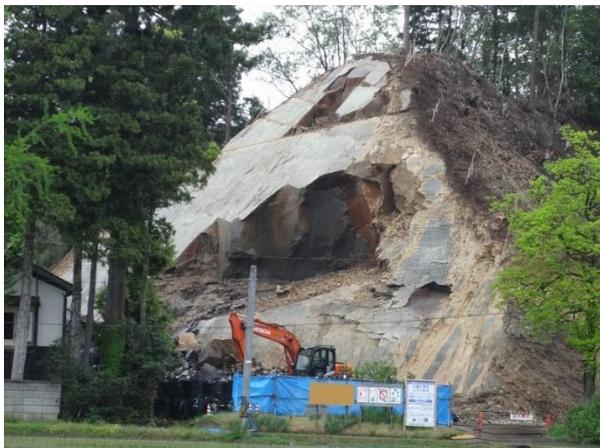
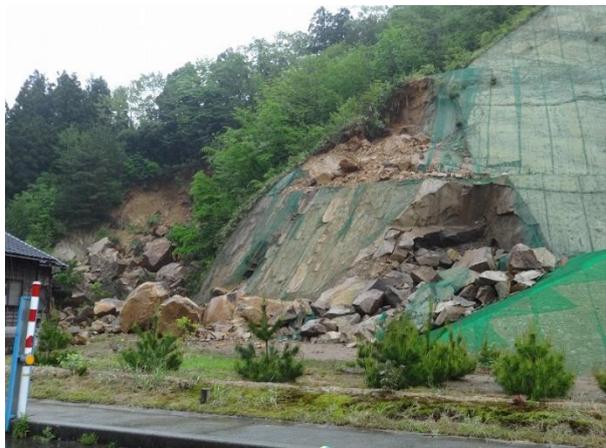
正院町の北側には山地が広がっているが、これらは珪質泥岩⁴の段丘であり、泥岩とは呼ぶが脆い堆積物である。この初動調査では2箇所の崩落現場を見てきた。いずれも、直下に住家があり、右写真は人が救出されたところの現場である。

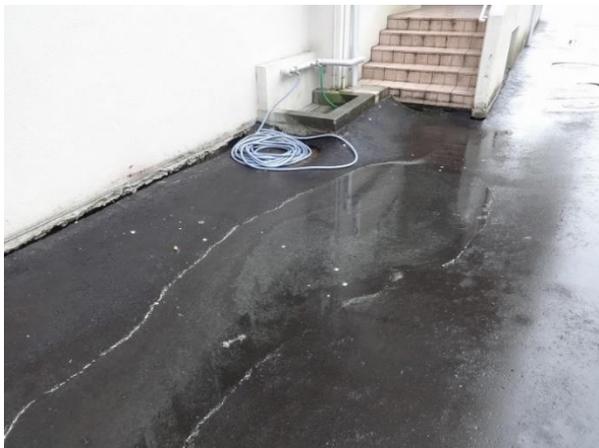
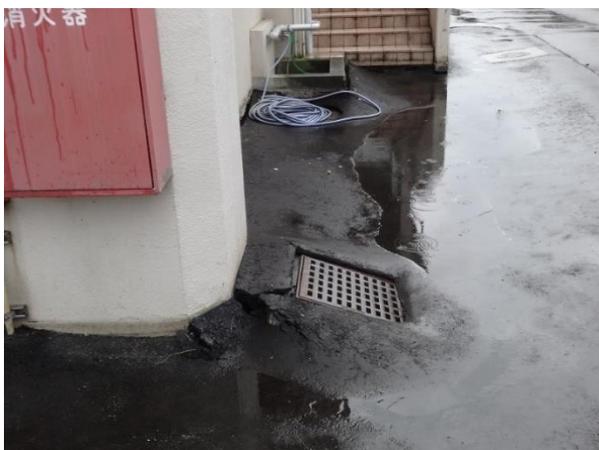
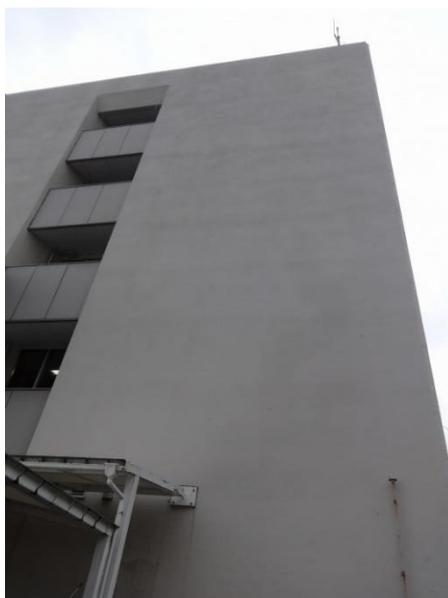
珠洲市役所（鉄骨ブレースによる耐震補強が施されている）

周辺地盤の軽微な沈下は見られているが、建築物の被害は全く見られない。なお、この沈下が2022年6月19日に発生した地震により生じたものかどうかは不明。

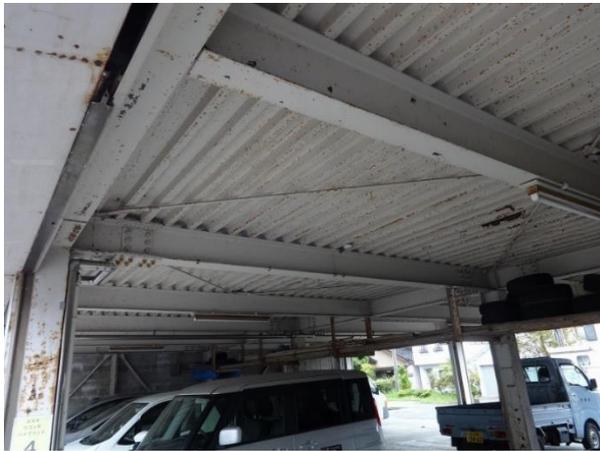
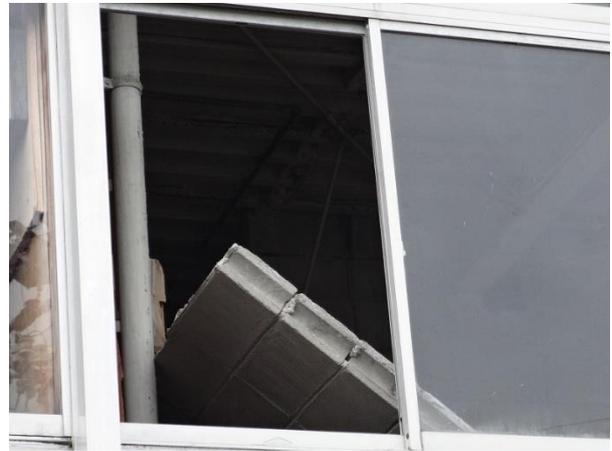
隣接建物は桁行ラーメン、張間ブレースのH形鋼柱のS造
主架構の被害なし。2階のコンクリートブロックが転倒（無筋）

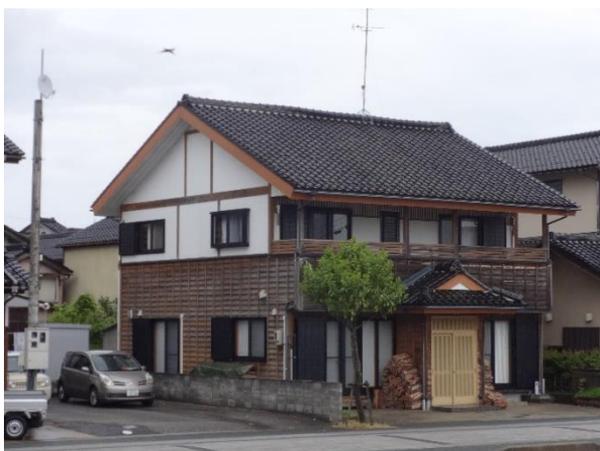
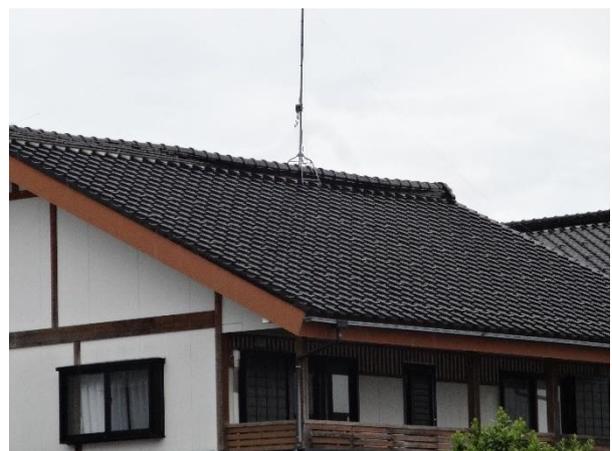
市役所近くの住宅（建材の様子から1981年以降の着工と推定）

柱、壁の被害は少ないが、屋根（棟瓦）に被害あり（棟瓦、熨斗瓦の被害は極めて多い）。

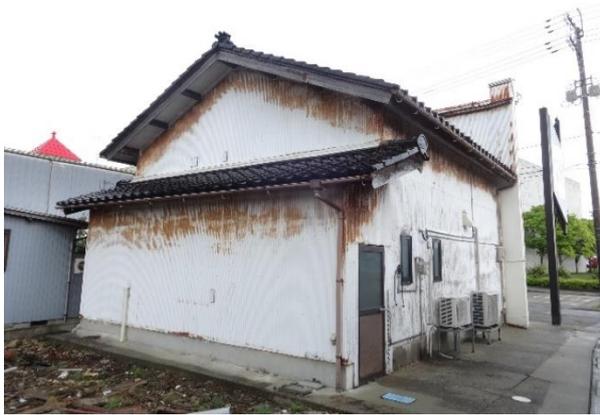
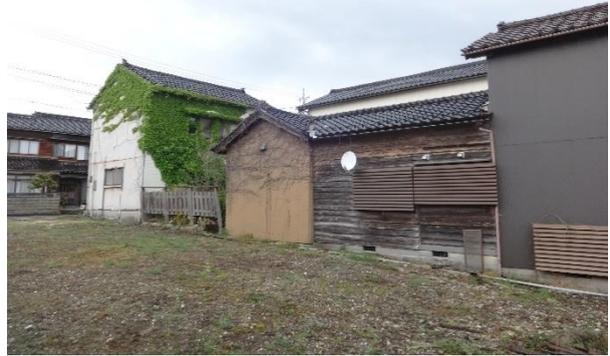
市役所近くの店舗兼住宅など
外見上の大きな被害は見られない。右は柵や窓の落下が見られる。

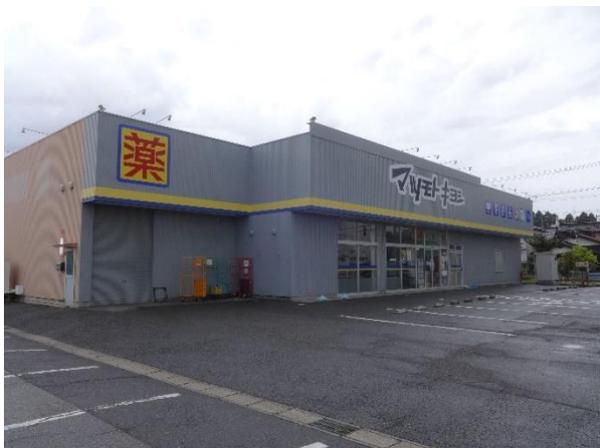
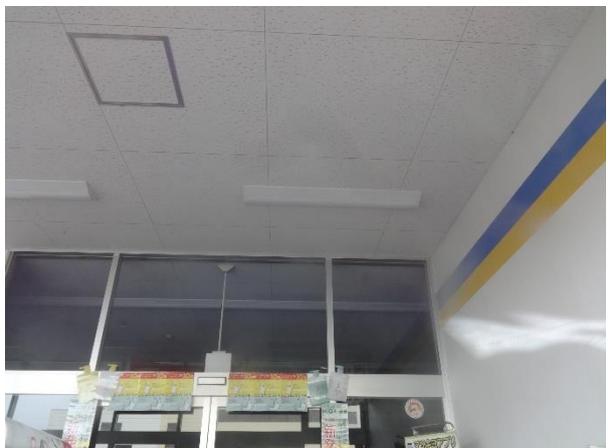
市役所近くの商業施設 (S造)

外観上、損傷は全く見られない。天井材の剥落等も見られない。

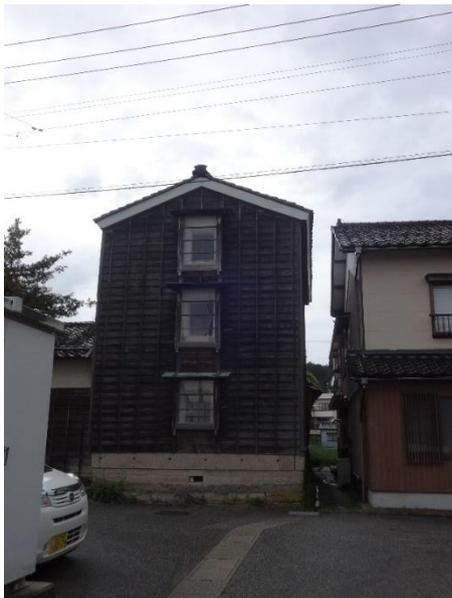
市役所近くの伝統木造建築物（3層？の蔵）

外観上の被害は見られない。

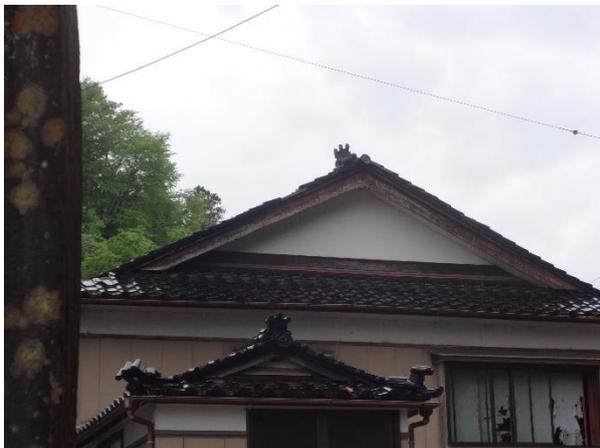
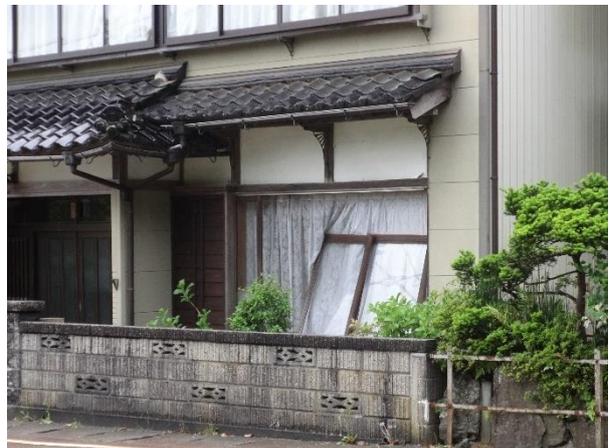
市役所近くの住宅

鬼瓦、棟瓦が傾斜、窓が外れている。

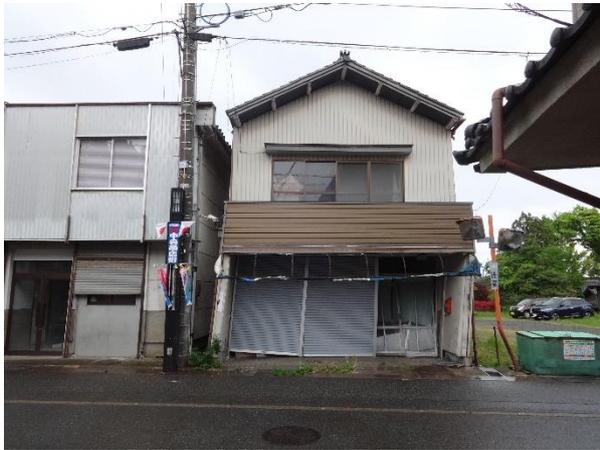
住宅1階部分の傾斜

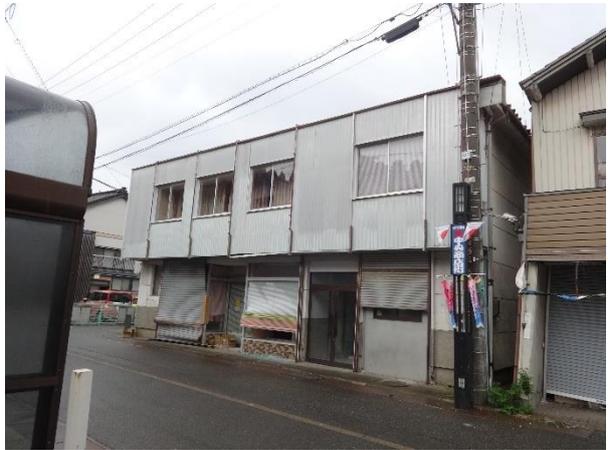
変形に伴う外壁等の被害

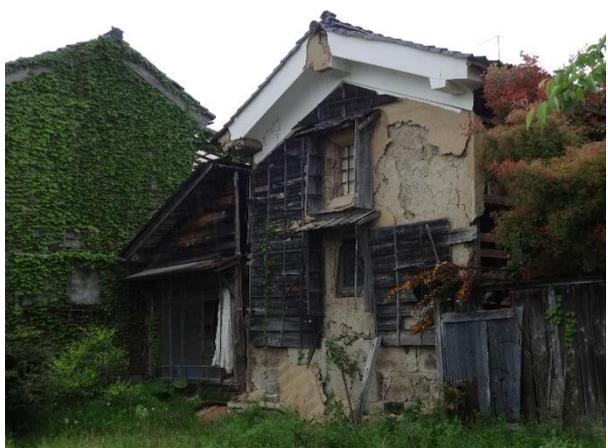
土蔵の被害（ほとんど未使用の状態）

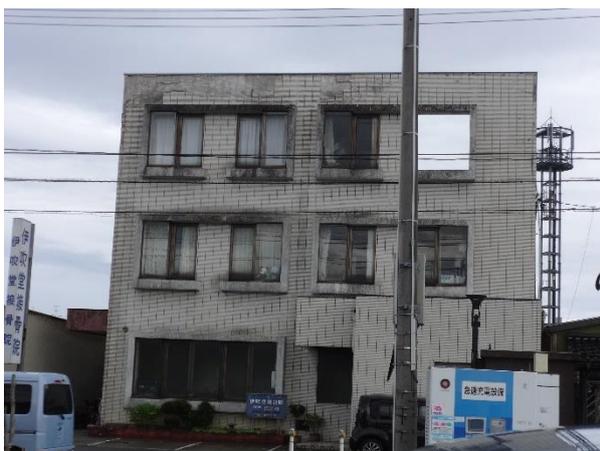
外壁のタイルが落下（最上階部分）

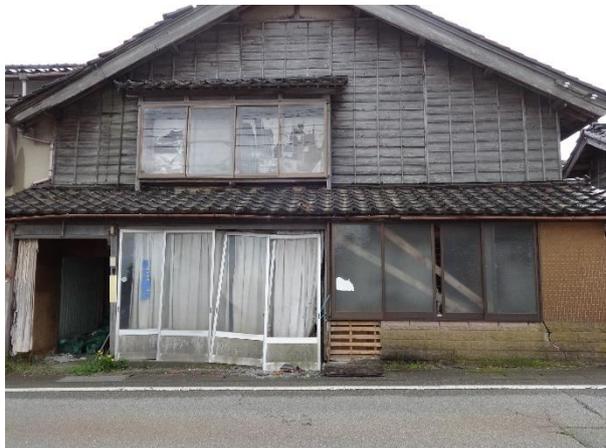
住宅（木造）の掃き出し窓の外れ

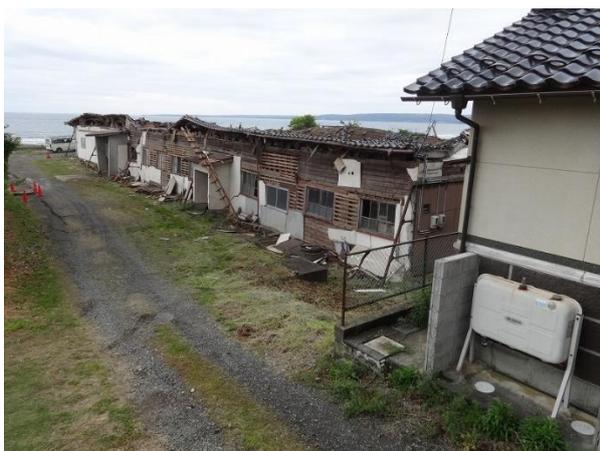
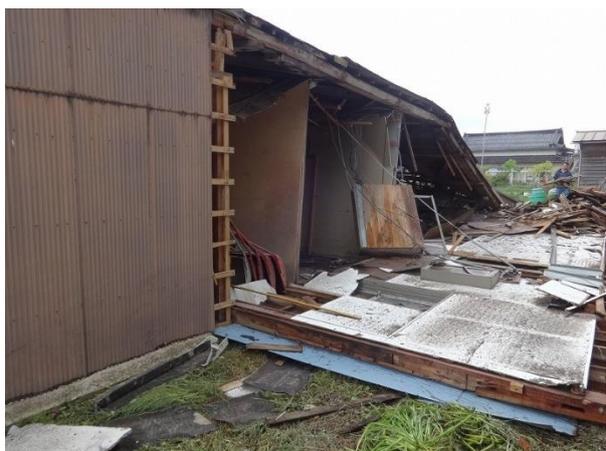
倉庫（木造）の崩壊（つづく）

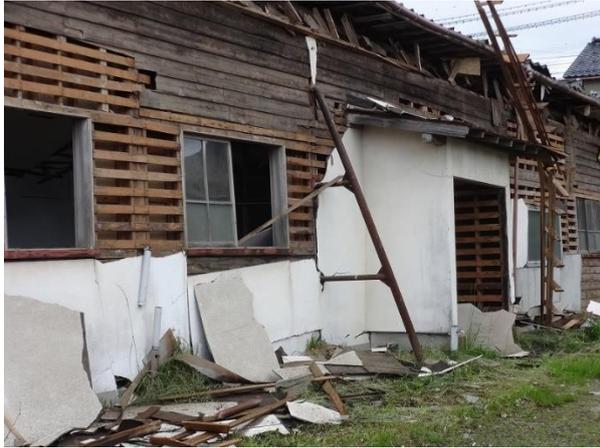
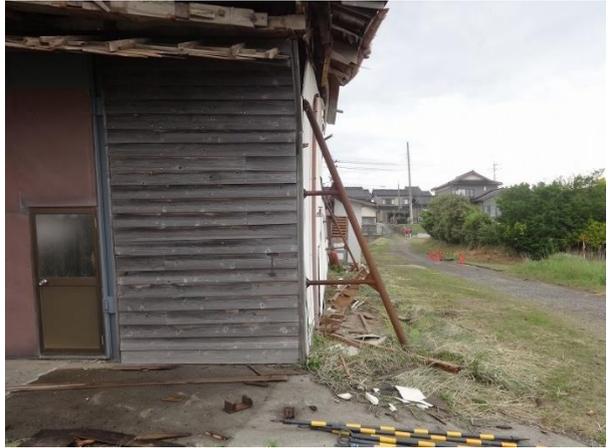
倉庫（木造）の崩壊
耐震のためか、鋼製のバットレスが等間隔に設置されていた。

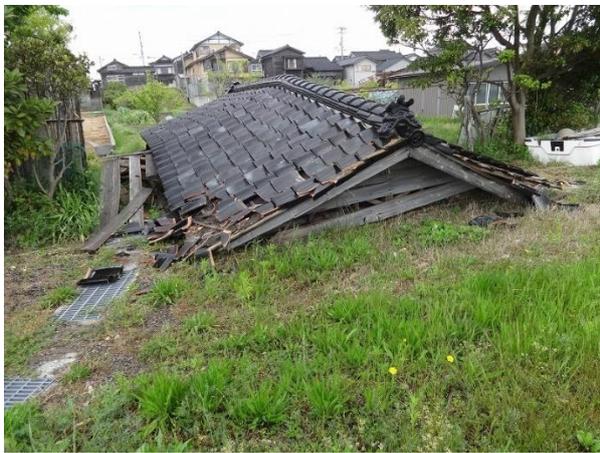
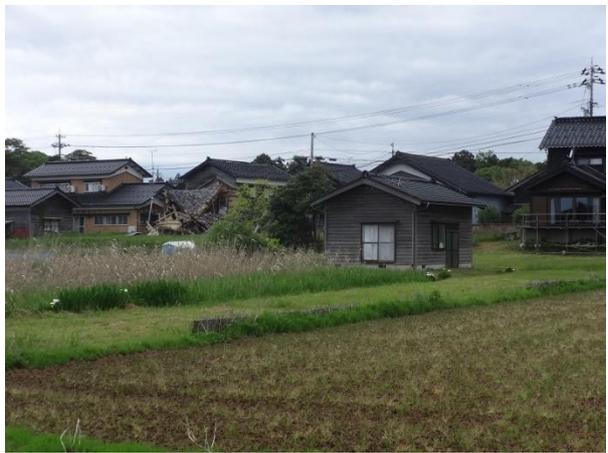
納屋の倒壊

左の写真の近傍で倒壊していない納屋

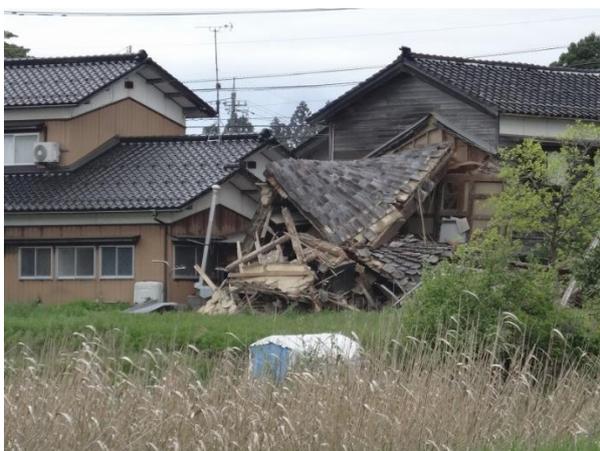
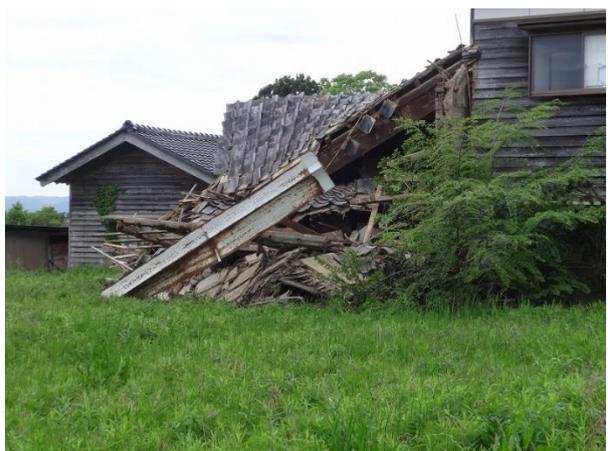
住宅の一部の倒壊

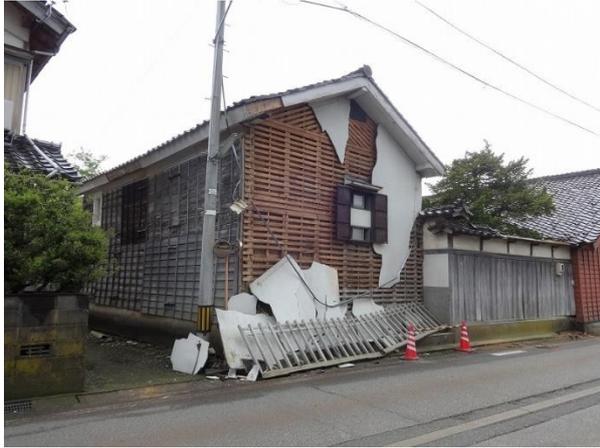
蔵の外壁の剥落

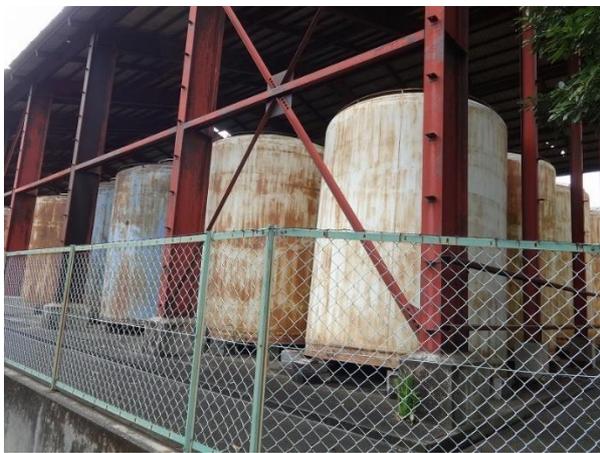
焼酎工場の上流タンクと上屋（S造）

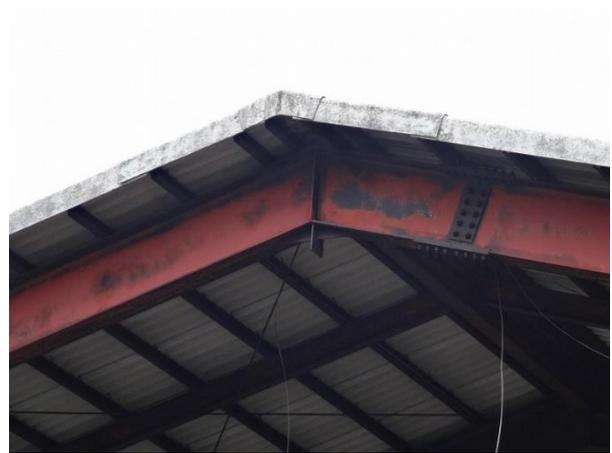
棟部に鉄骨の開き止めあり

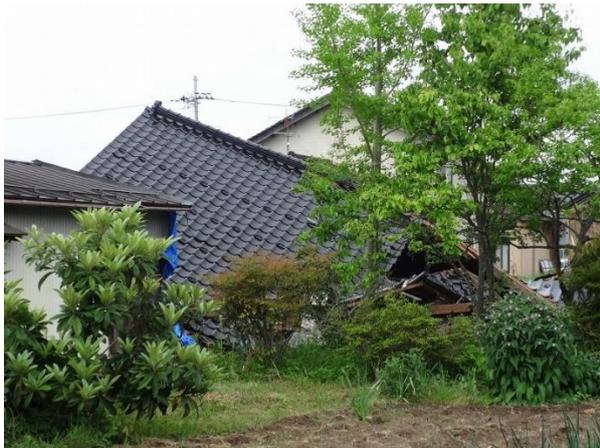
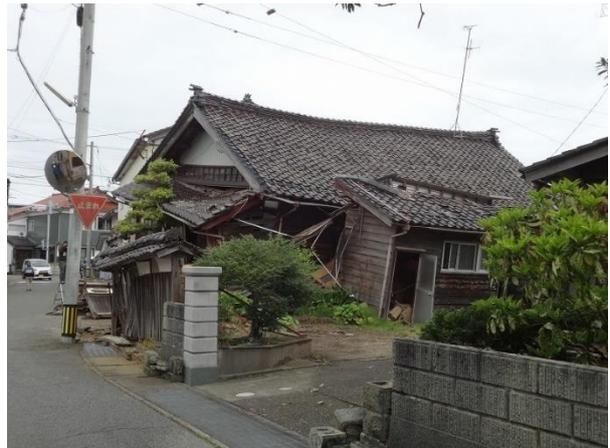
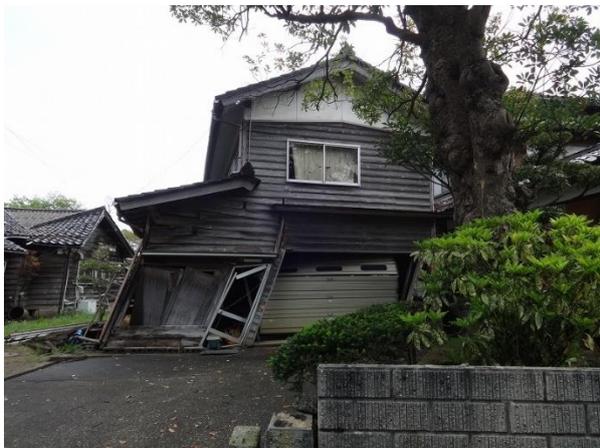
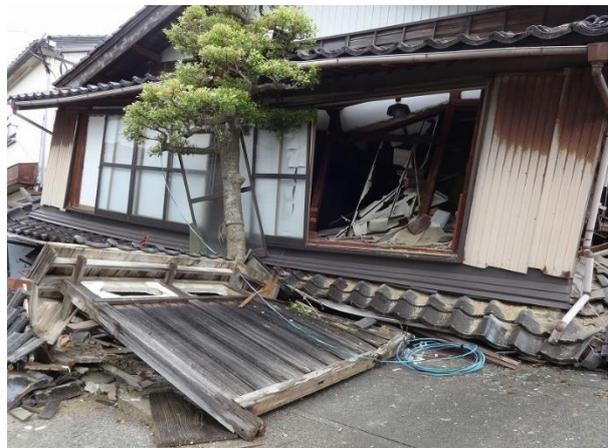
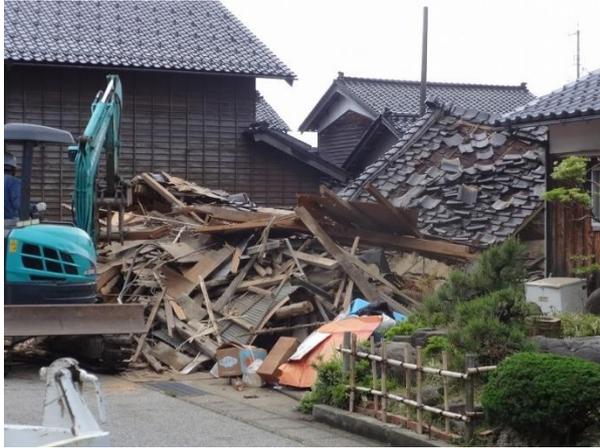
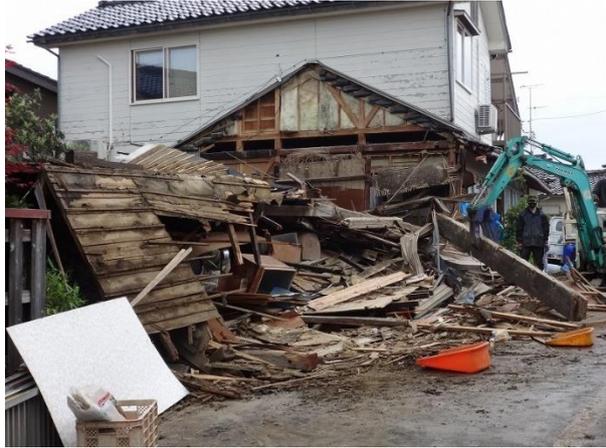
よく報道されている倒壊した建物付近には被害の大きな建物が多く散見される。以下では、被害写真を示す。

5月6日12:00時点で、倒壊した2棟の建物の解体が既に行われていた。

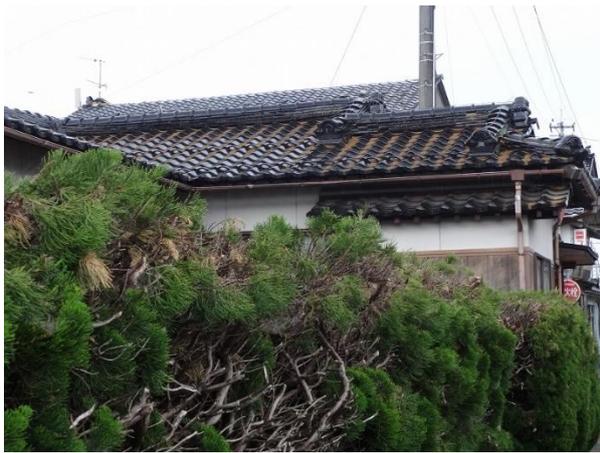
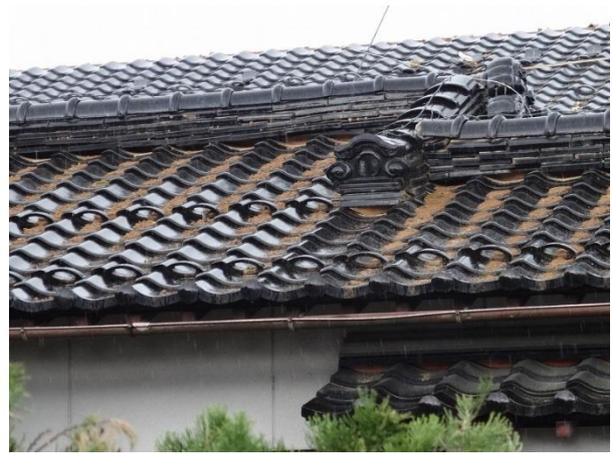
熨斗瓦の間にあった土が放出されている例をよく見かけた。

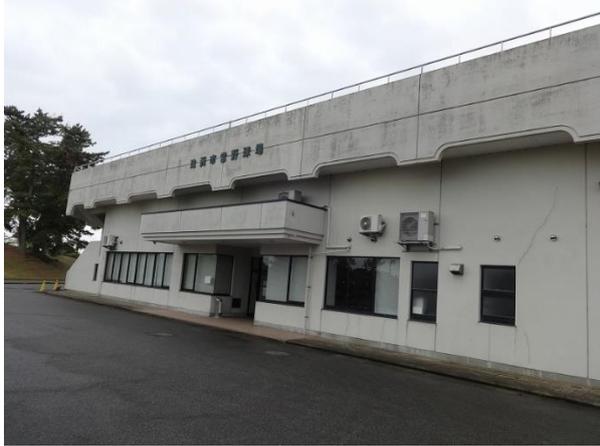
珠洲市営野球場。ひび割れが見えるが確認したところ古いものであり、一般的な乾燥収縮によるものと思われる。一部、地盤変状に伴う破壊が見られた。

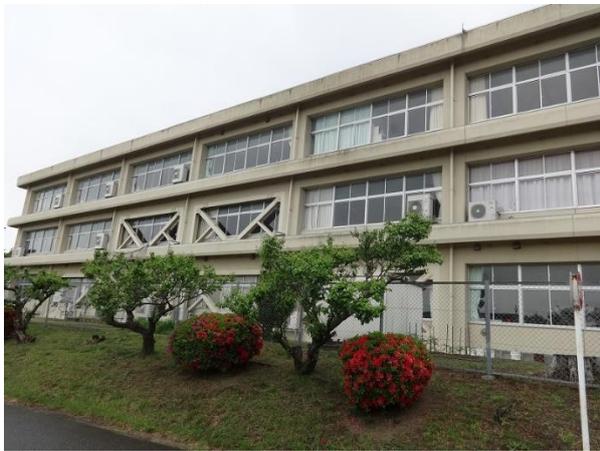
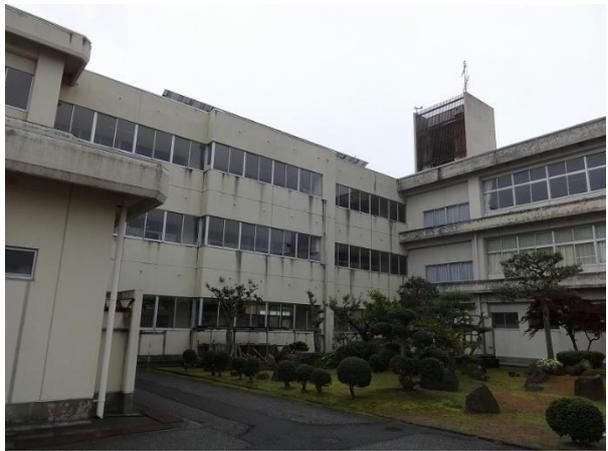
市営球場近くの耐震改修済みの小学校。外観上の損傷は全くない。

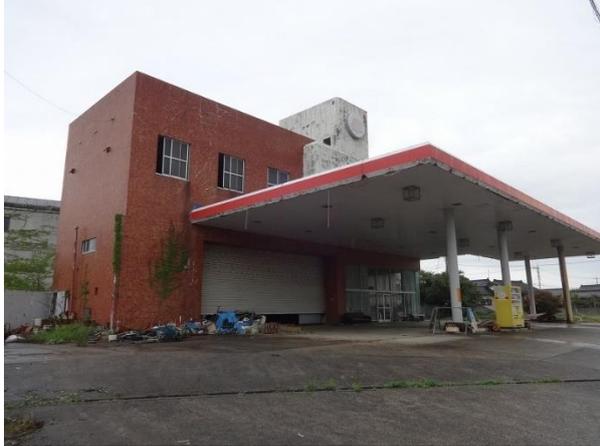
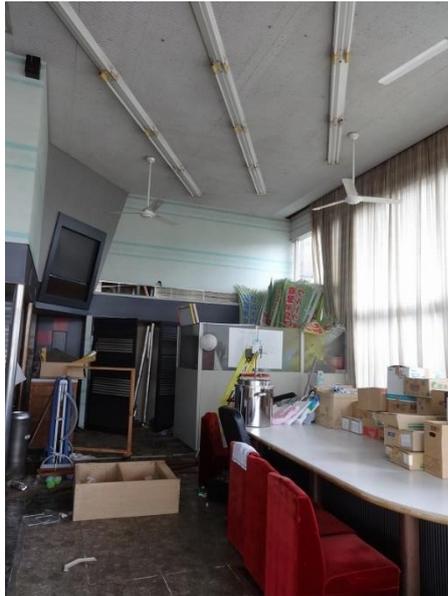
現在使用していないガソリンスタンドを店舗に改修（建屋はRC造、スタンドはS造）
内装の損傷は顕著ではない。

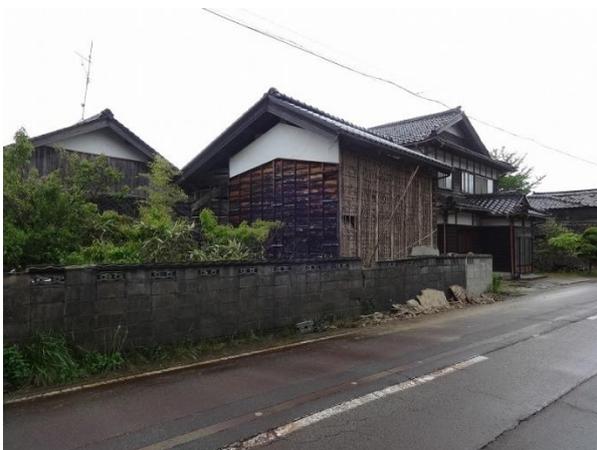
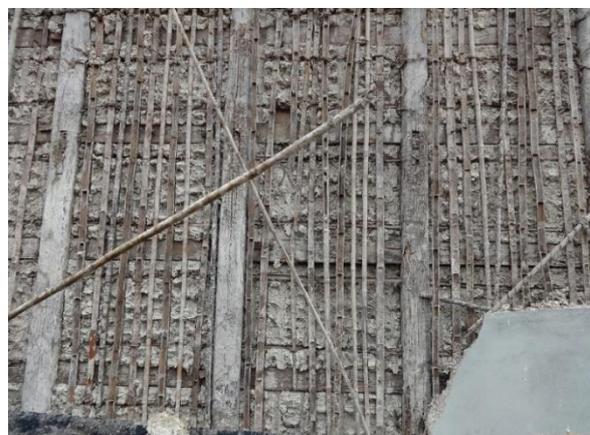
土壁が剥がれ、竹小舞が現わしに。

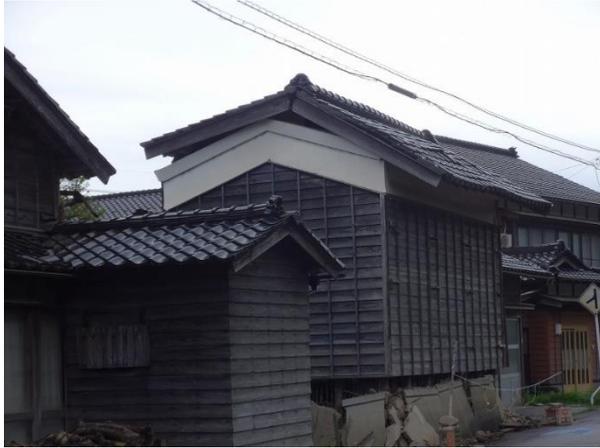
蔵の屋根が傾斜。基礎部分の土壁の剥がれ。

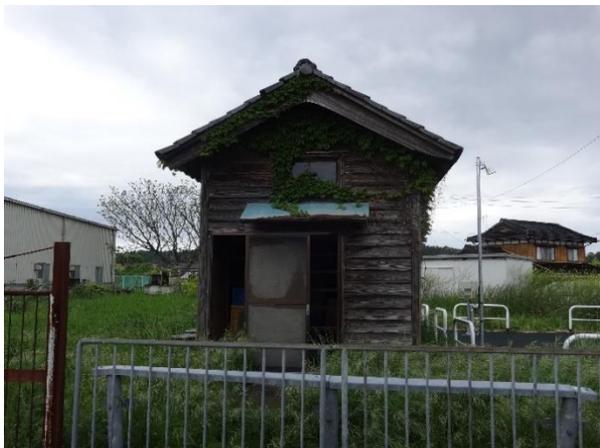
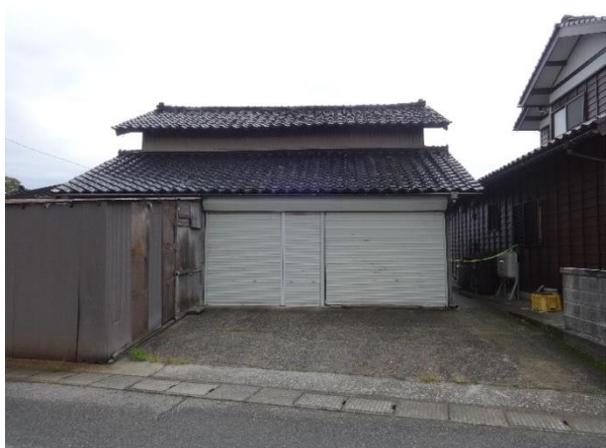
観測点周辺の建造物（左：納屋、右：住宅）

左は昭和初期頃に建造されたと思われるものであるが、地震による被害はほとんどなし。

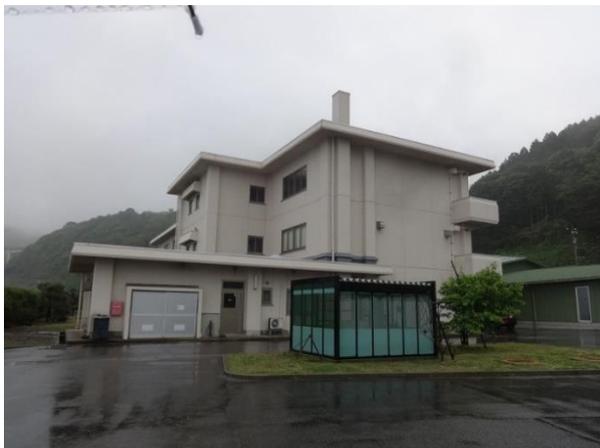
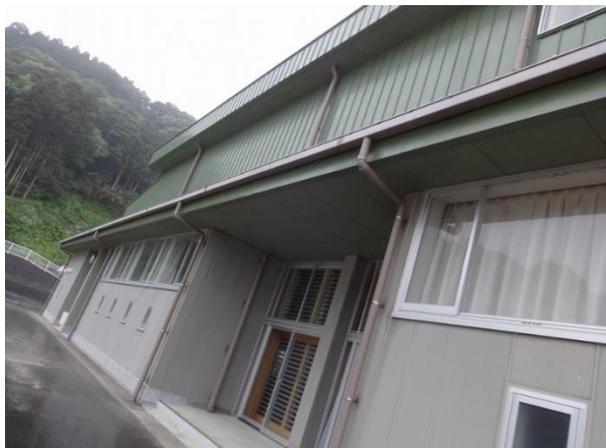
観測点ごく近傍の建築物の損傷は全く見られなかった。
