調査速報 (1/6)

調査地域

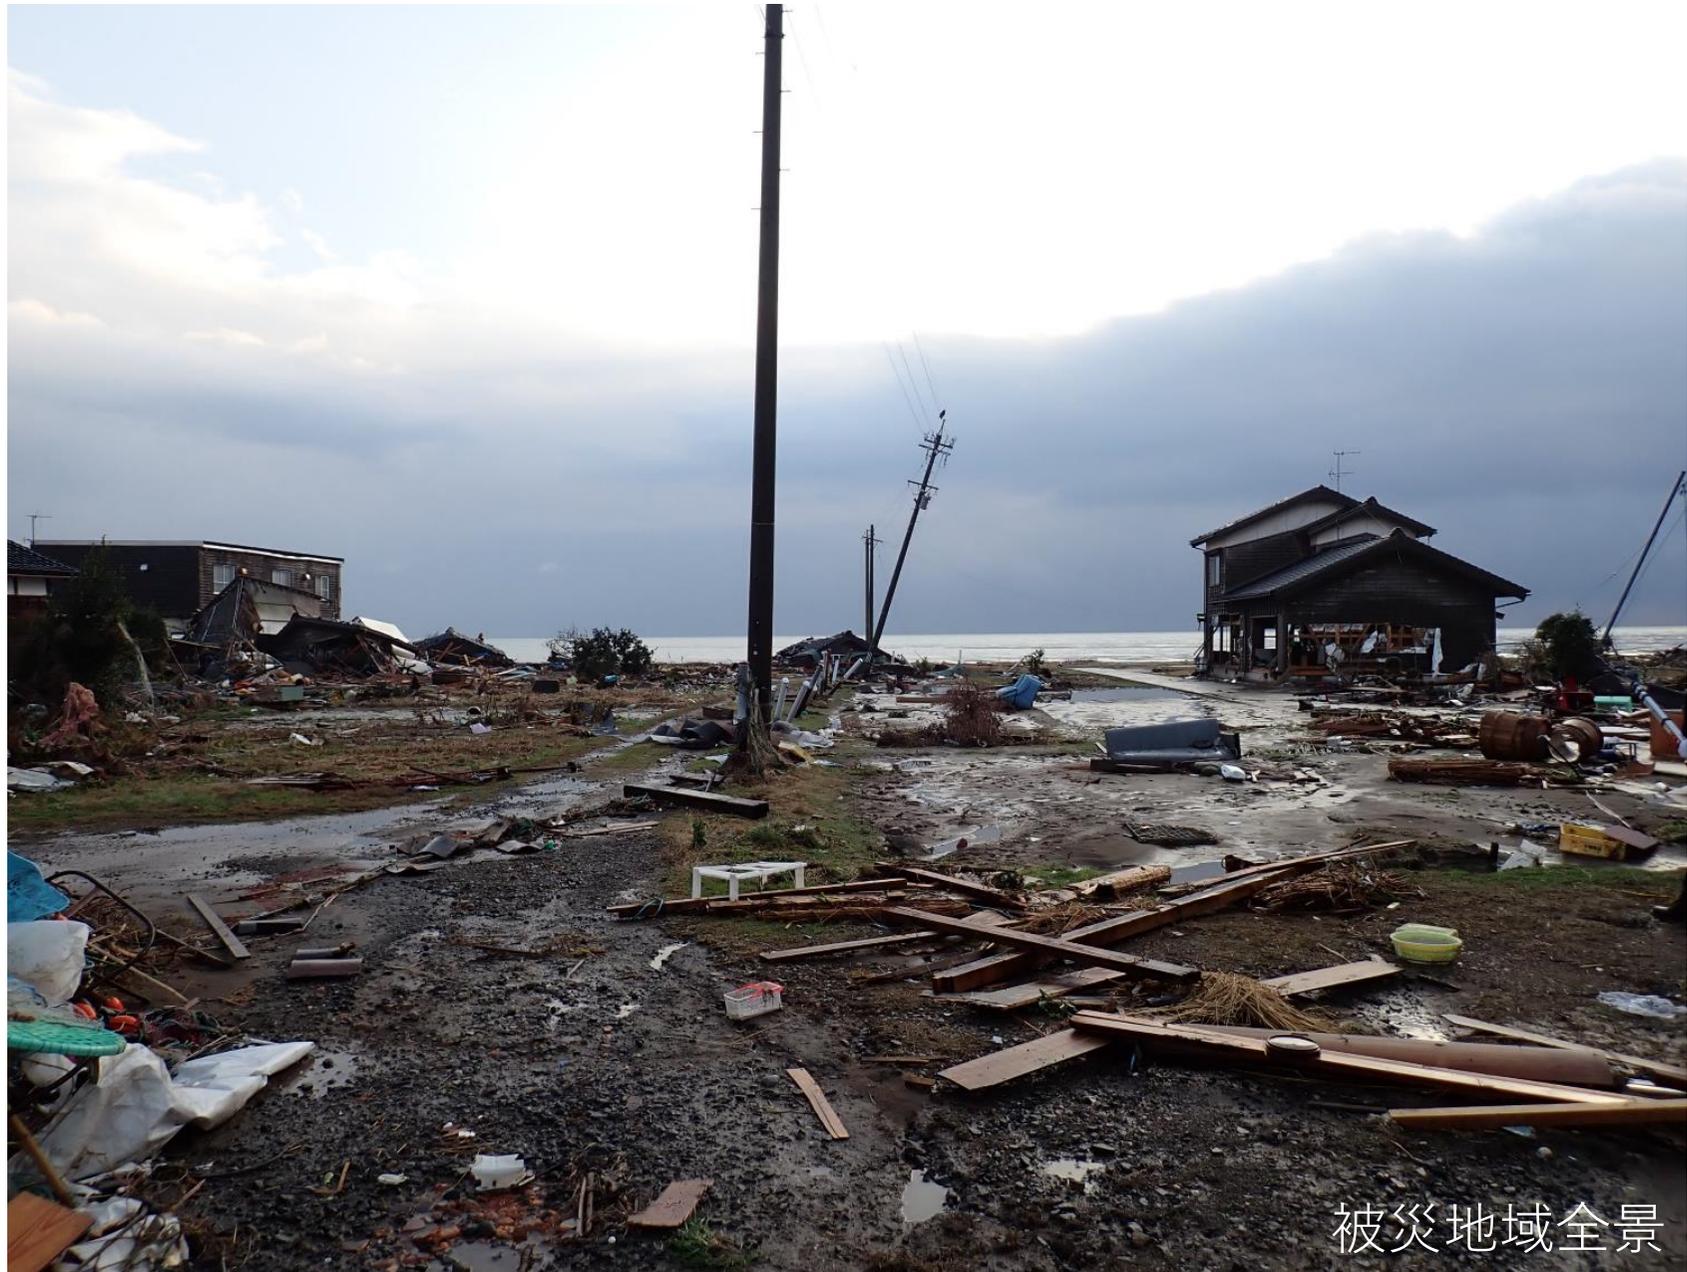
被災地域全景

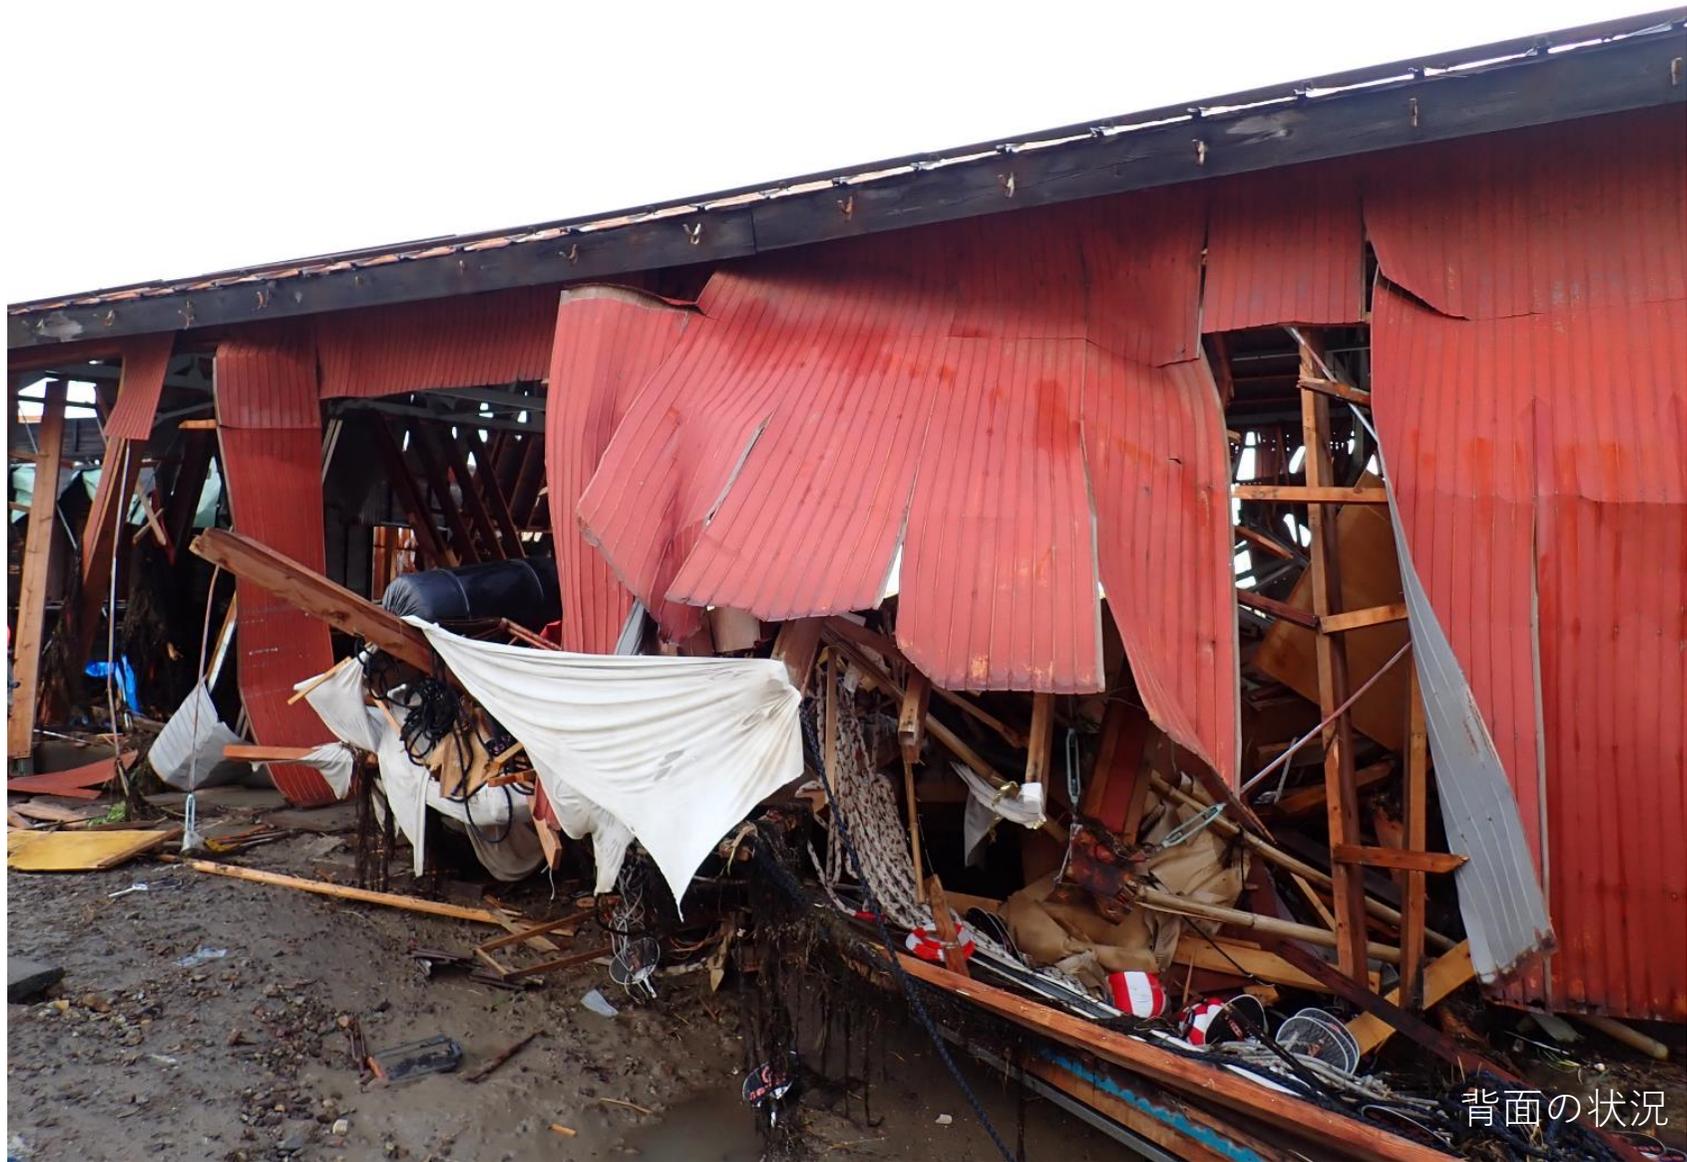
背面の状況

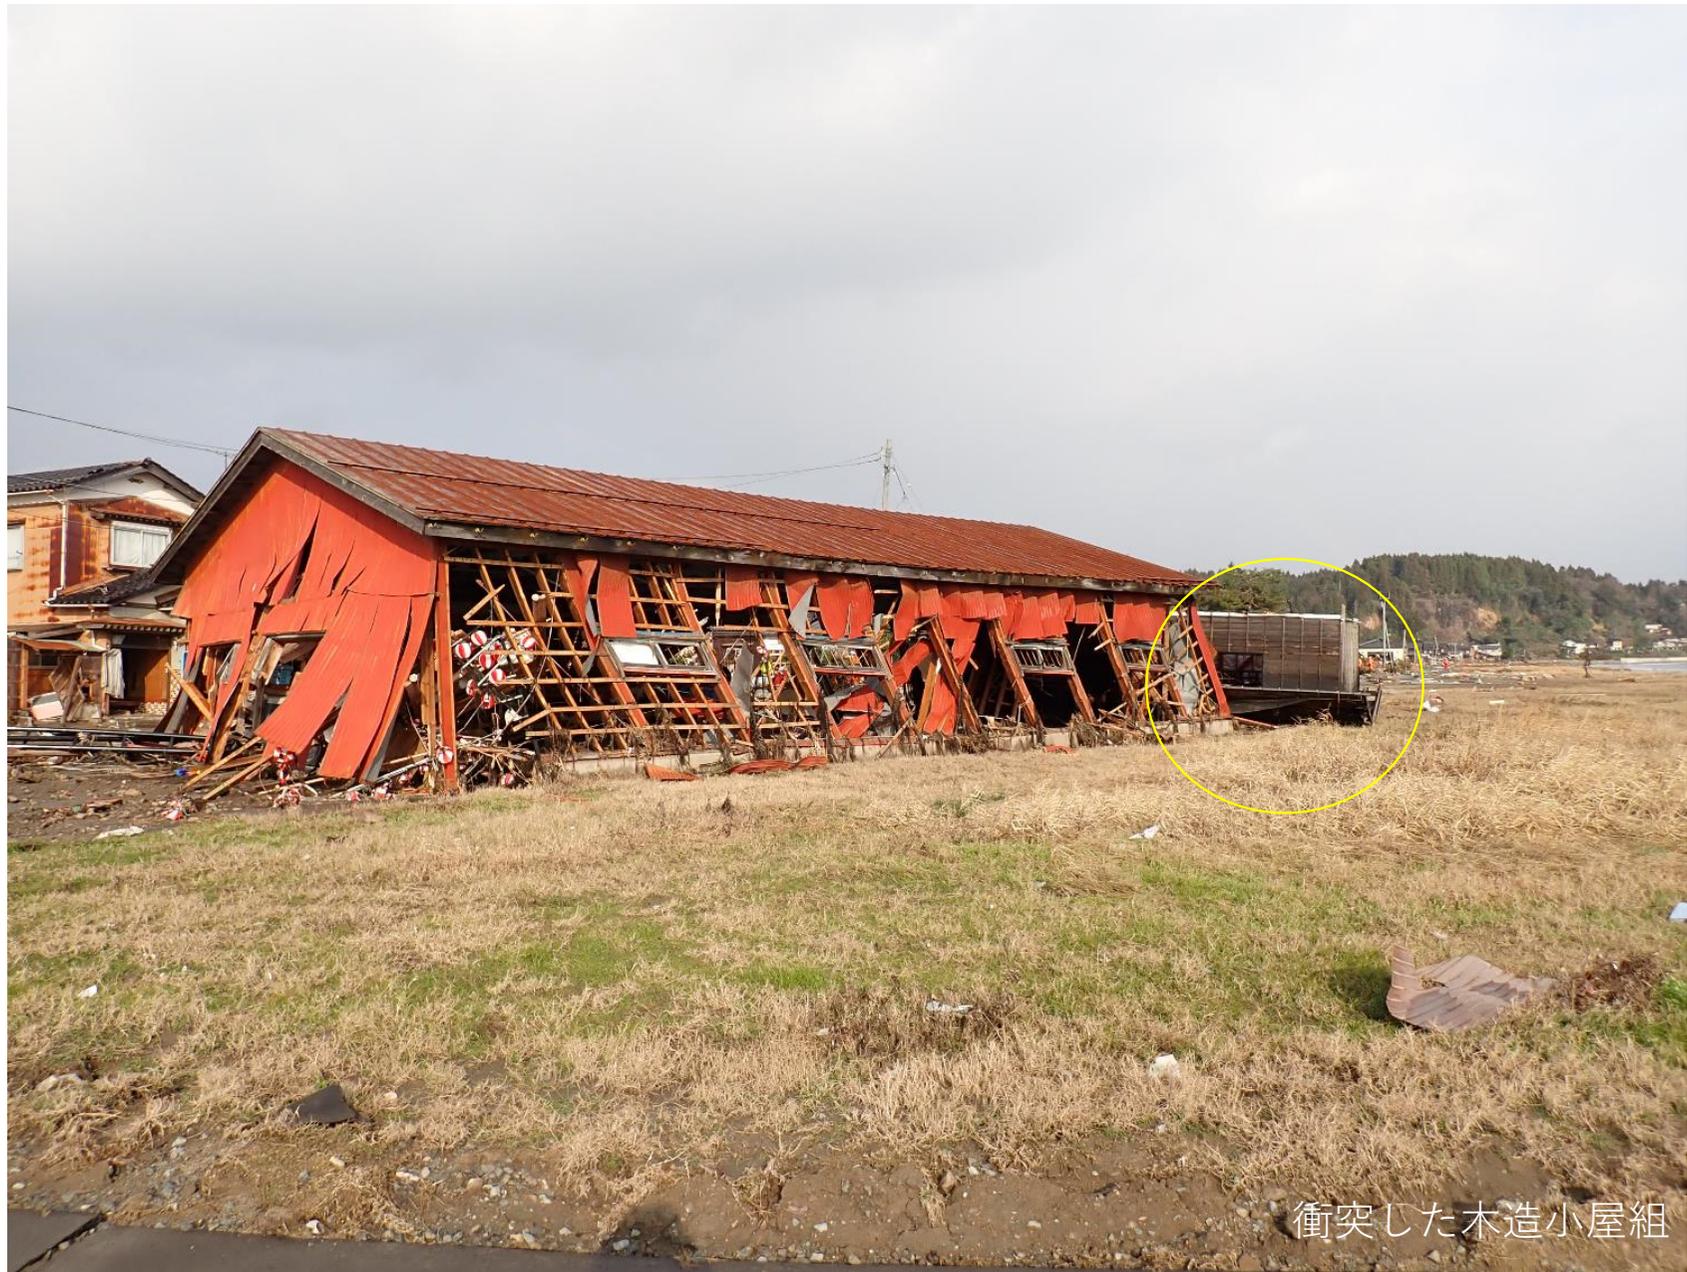
衝突した木造小屋組

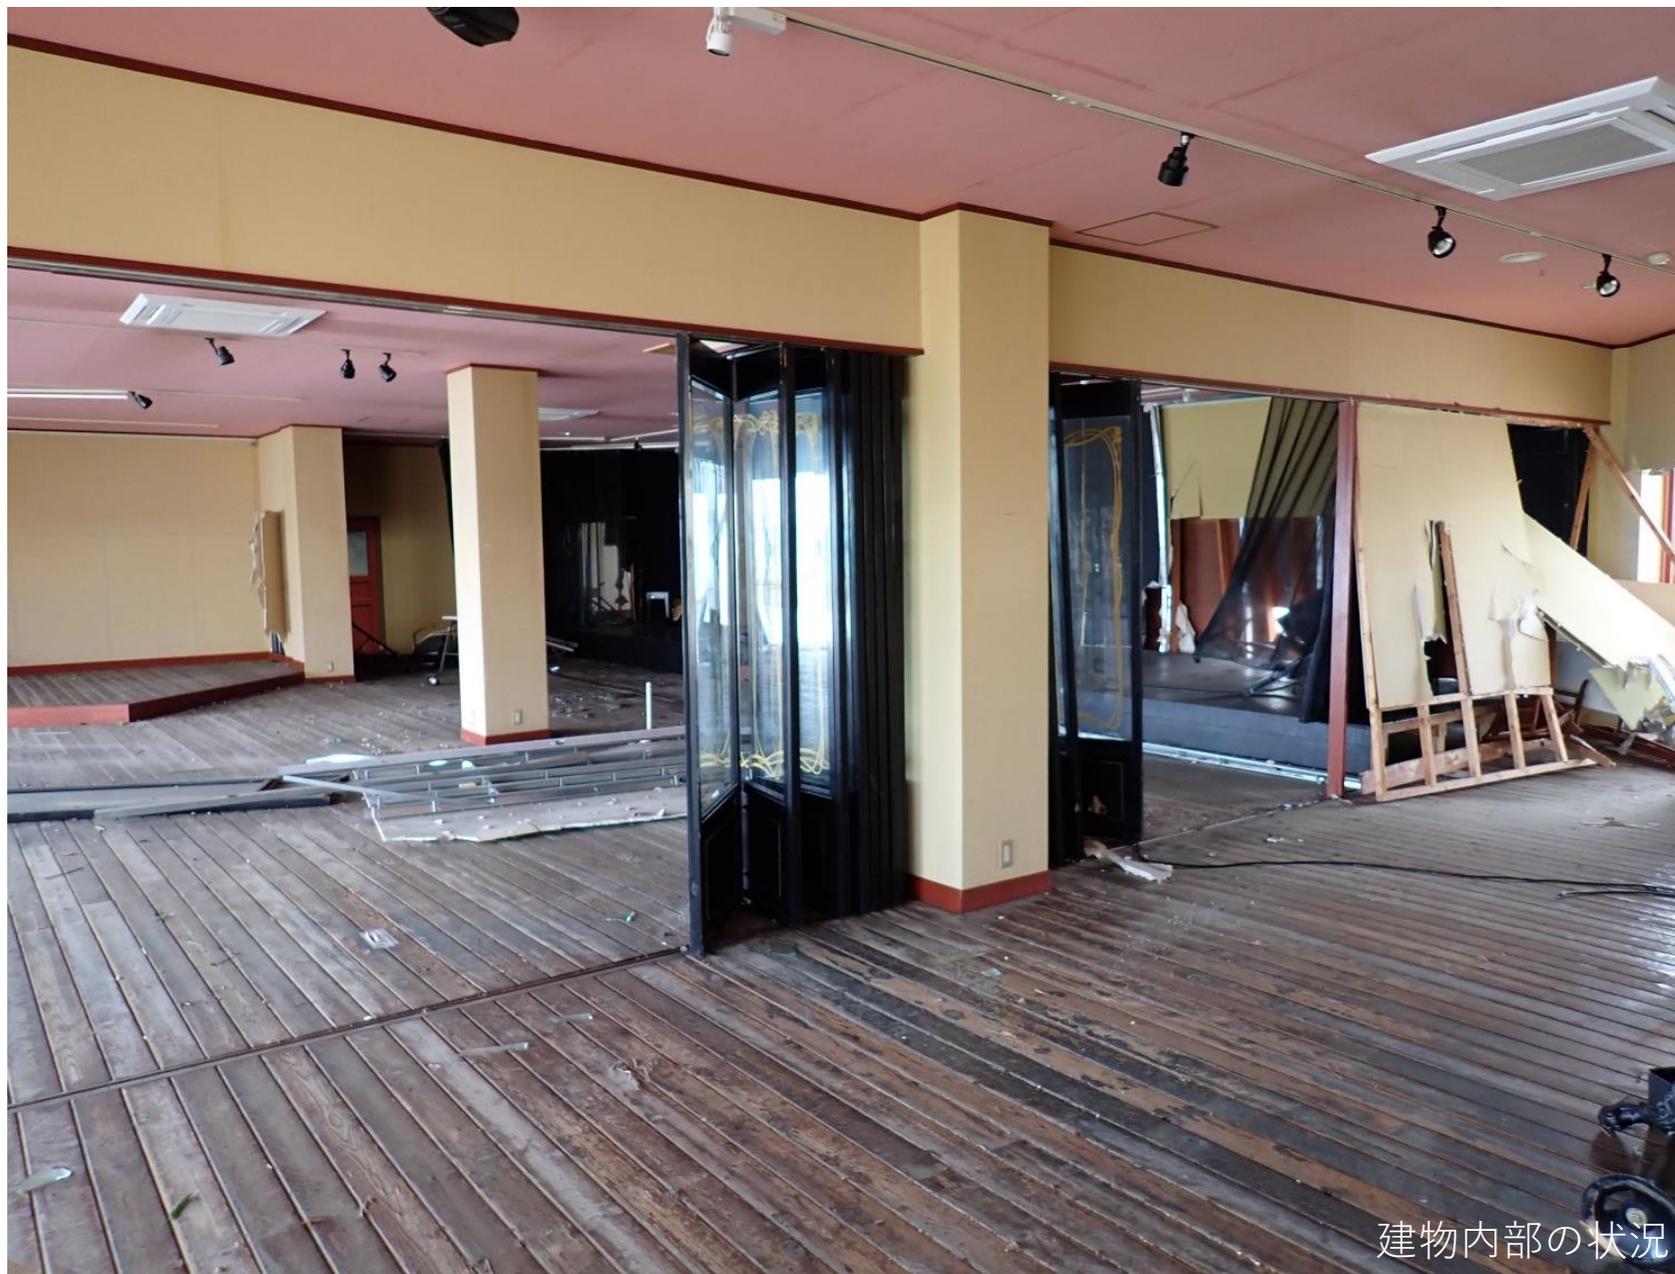
建物内部の状況

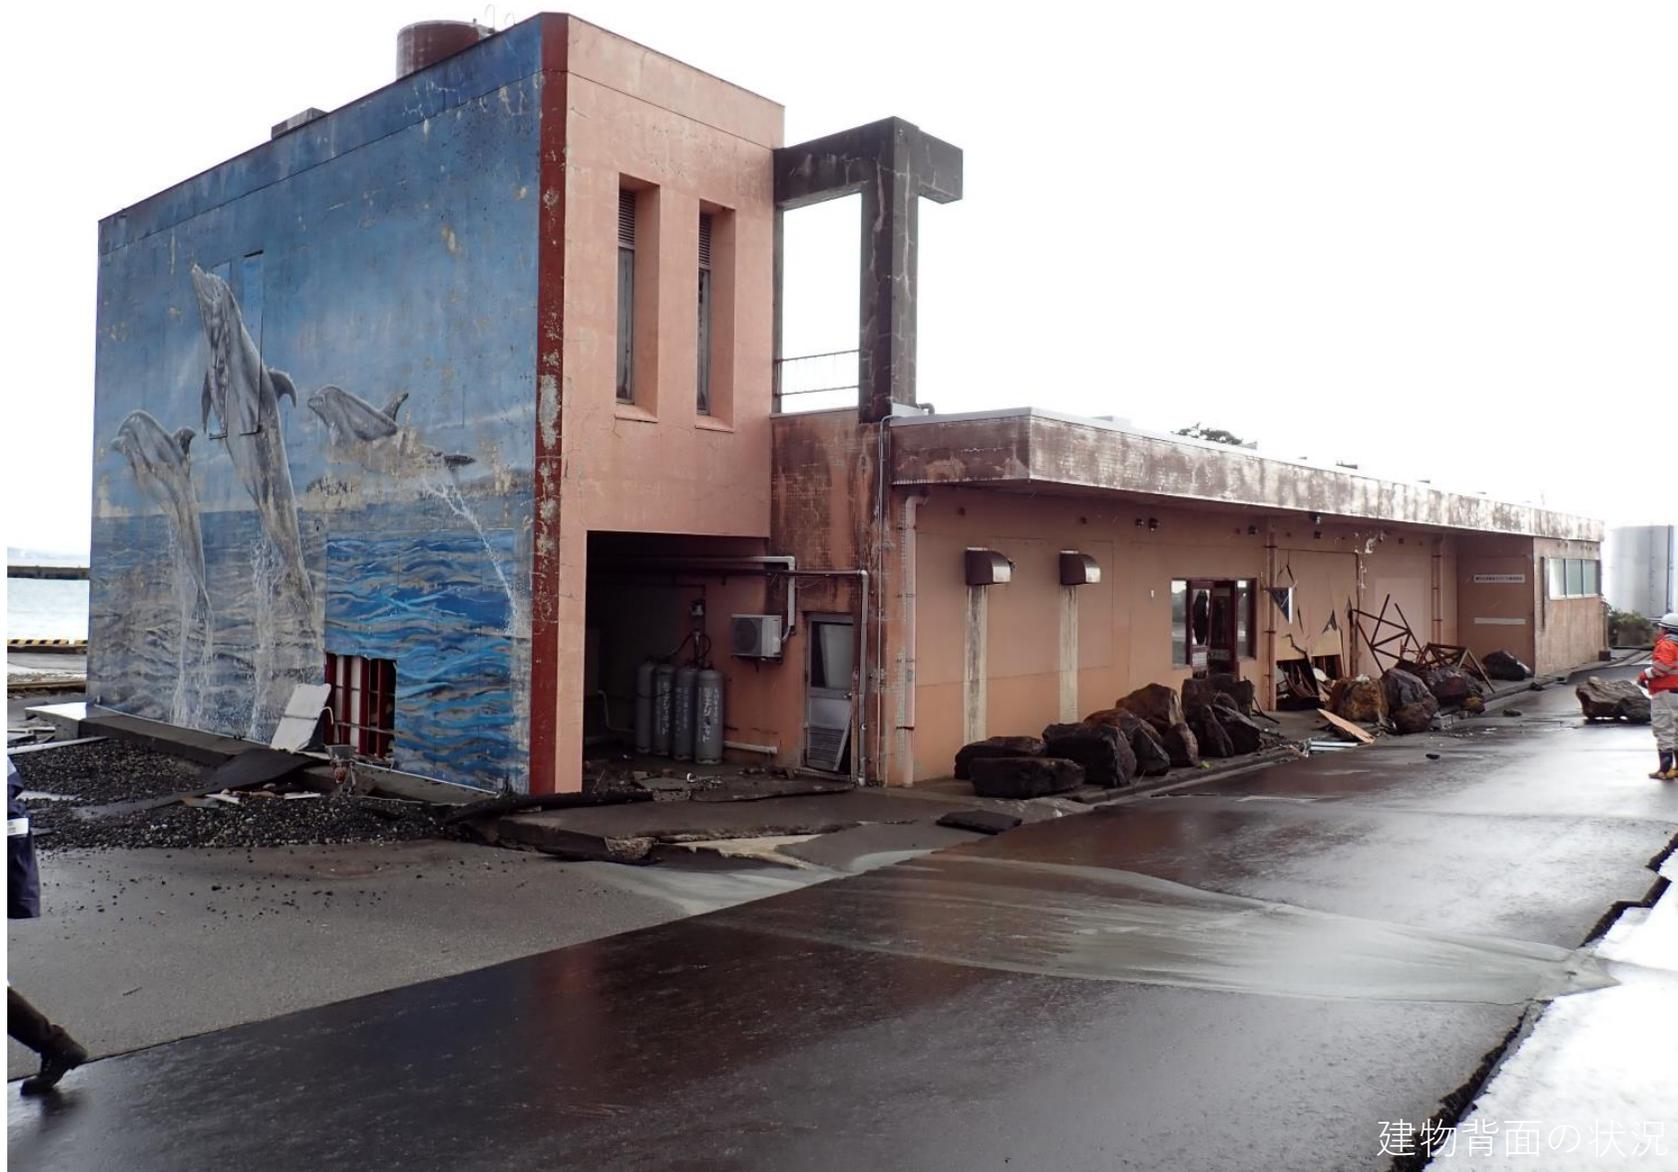
建物背面の状況

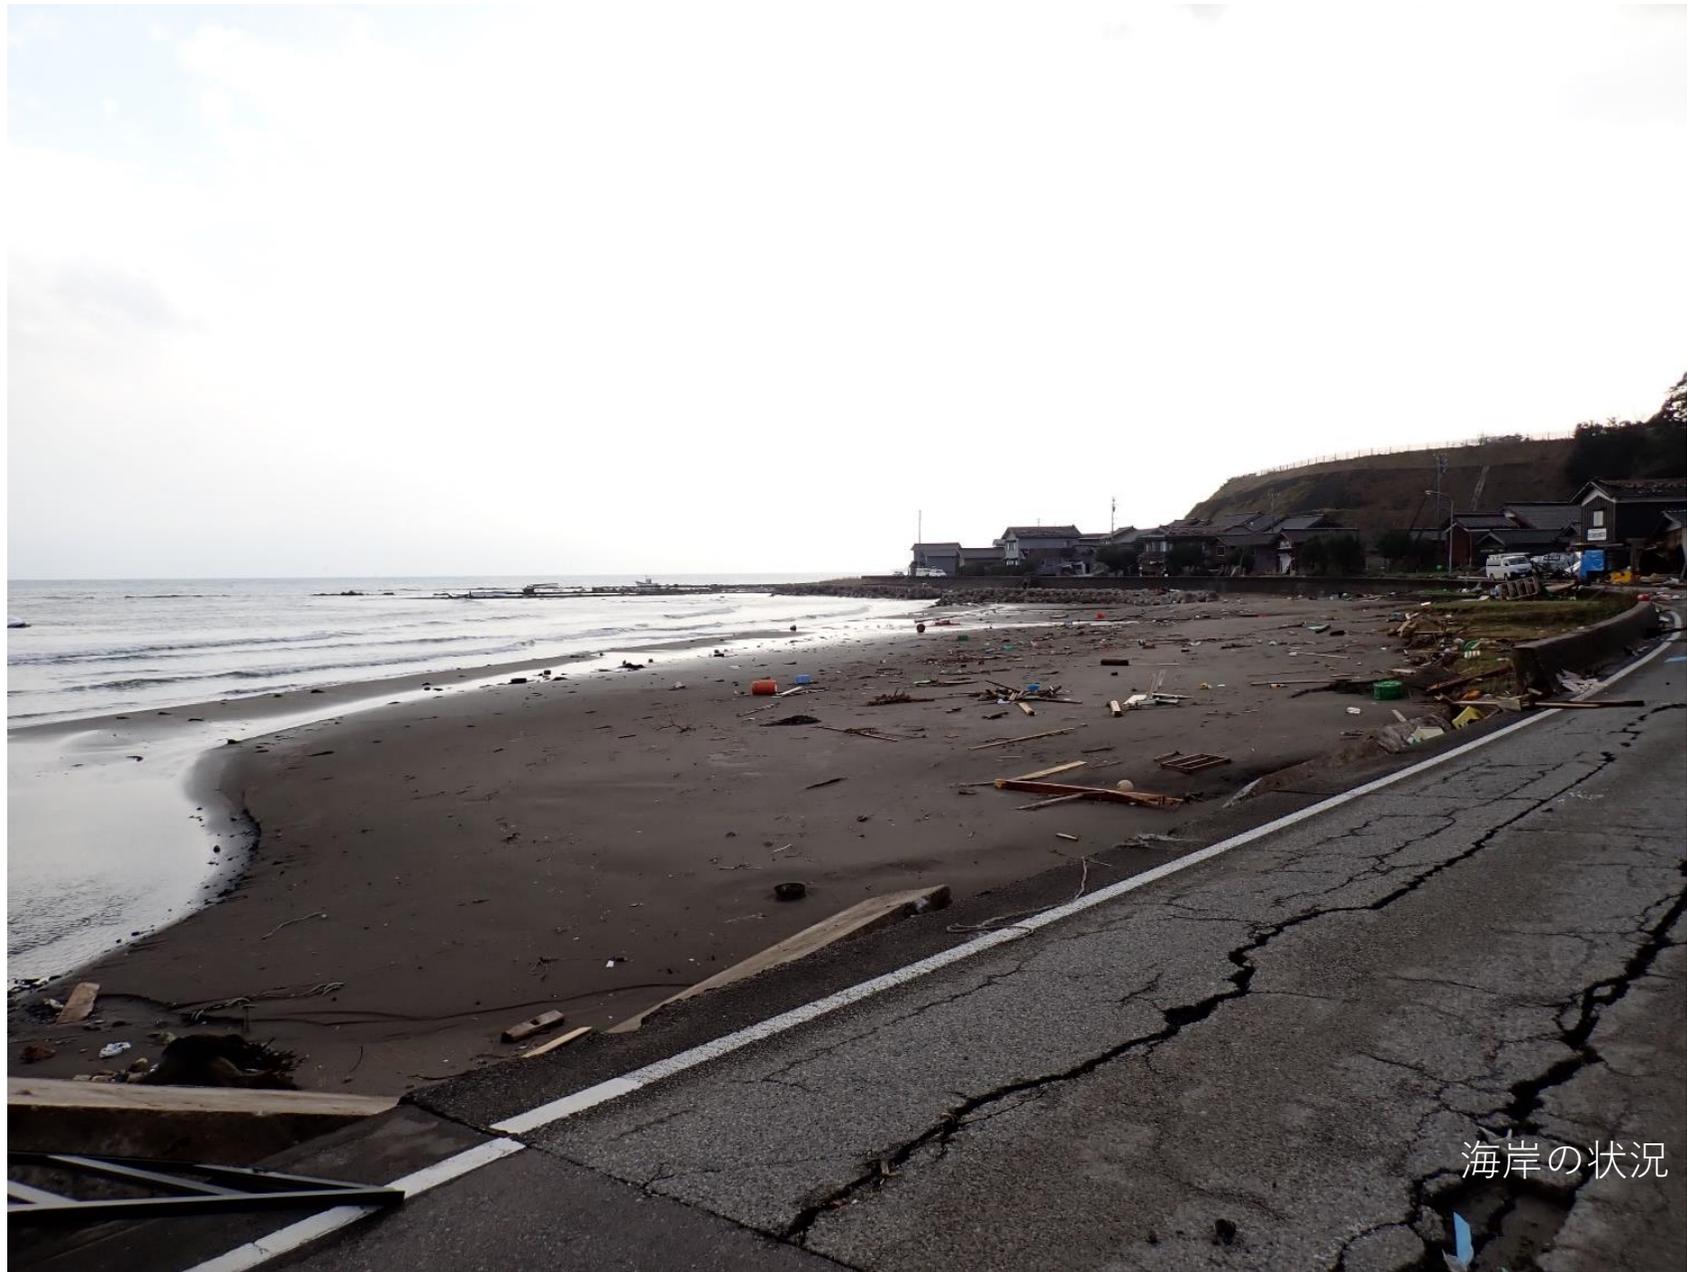
海岸の状況
