令和6年能登半島地震 被災地調査

2024 Noto Peninsula Earthquake Field Survey

調査対象：S造他、地盤変状
調査日時：2024/01/13-14

報告者：倉田真宏(京大防災研・地震防災研究部門)

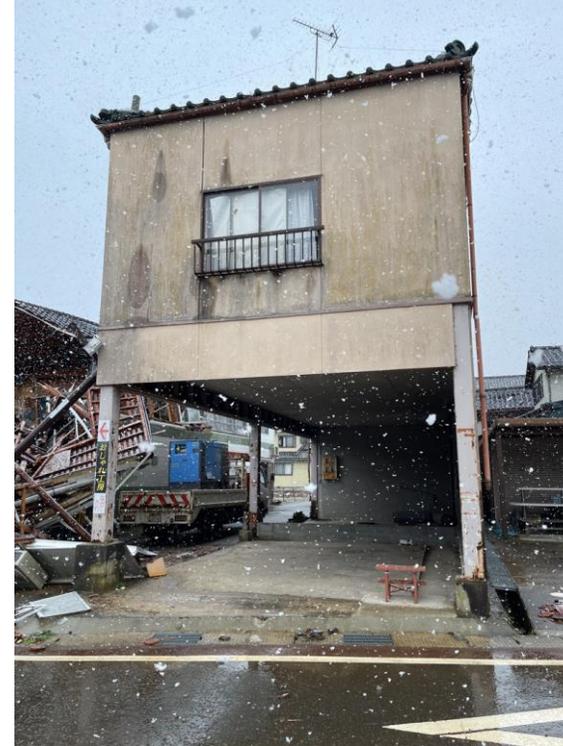
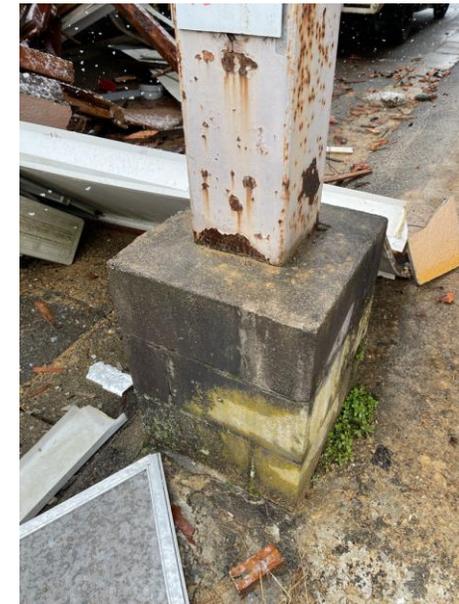
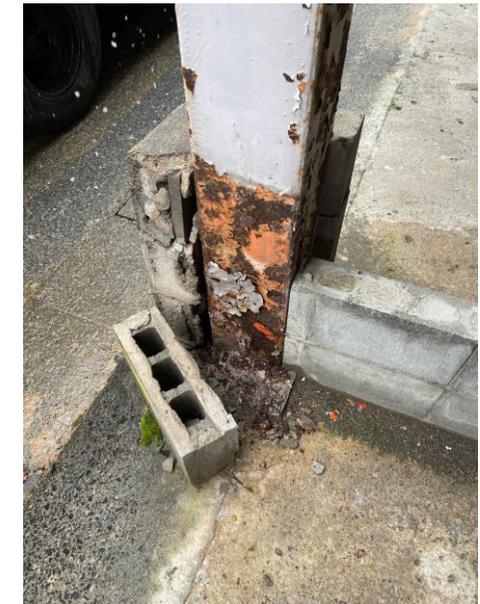
S造AN22

- ピロティ形式の2階建て
- 柱は箱形,
- 露出柱脚, 一部立ち上げ, 長辺方向脚部リブ補強

- 目立った構造被害なし, 柱脚を覆うブロックは一部落下
- 応急危険度判定: 調査済

- 地震動の大きさを考えるとピロティとなっている1層の変形はそれなりに大きかったと考えられる。

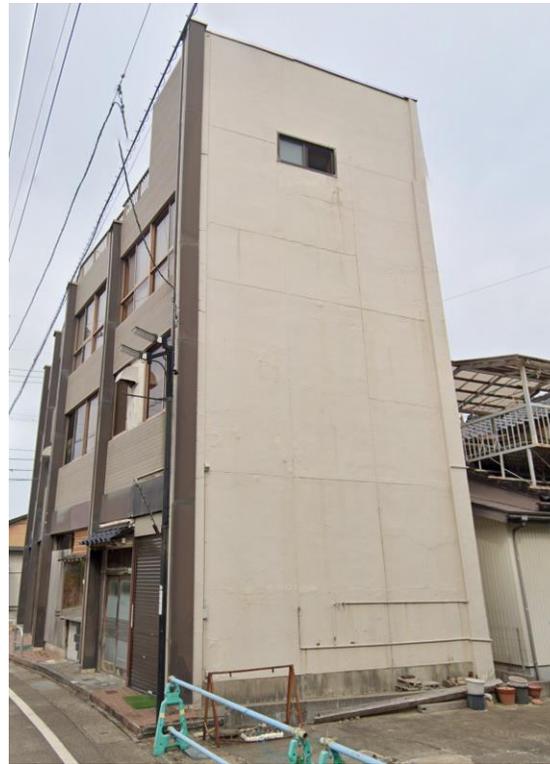
S造AN36

- 3階建て店舗ビル 4×1スパン
- 柱はH形鋼(危険なため立ち寄れず)
- 短辺方向に引張ブレースが見えるが、上下ともに切断。
改修時にブレースを切断して梁端を拡幅したか？

- 外壁, 屋上への階段室, パラペットの落下
- 窓ガラスサッシの損傷
- 柱頂部が偏心接合された梁によって回転

- 4階建てになっている部分の外壁が他の部分と仕様が異なり, 新しいように見える。増築した部分に被害が集中したか？

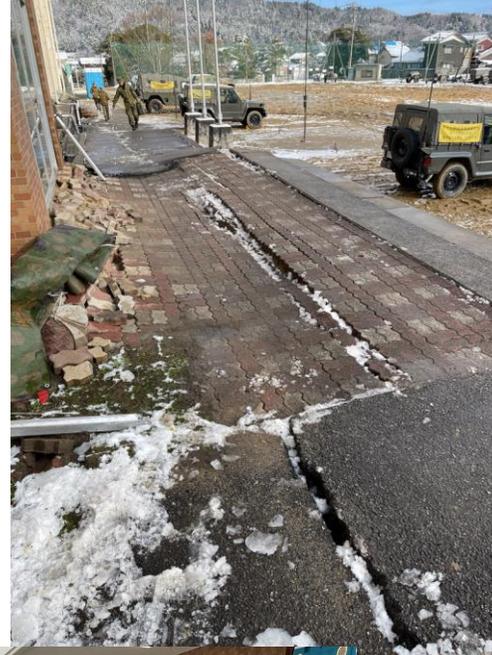
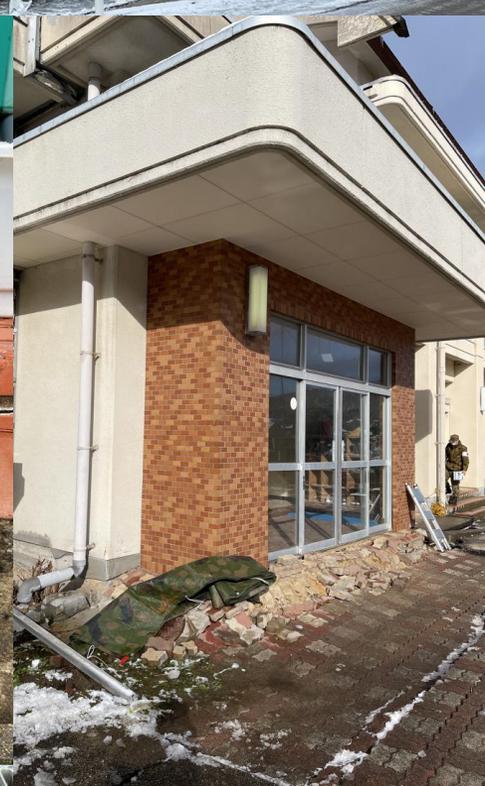
被害

- 基礎周辺の地盤変状
- 盛り土の沈下

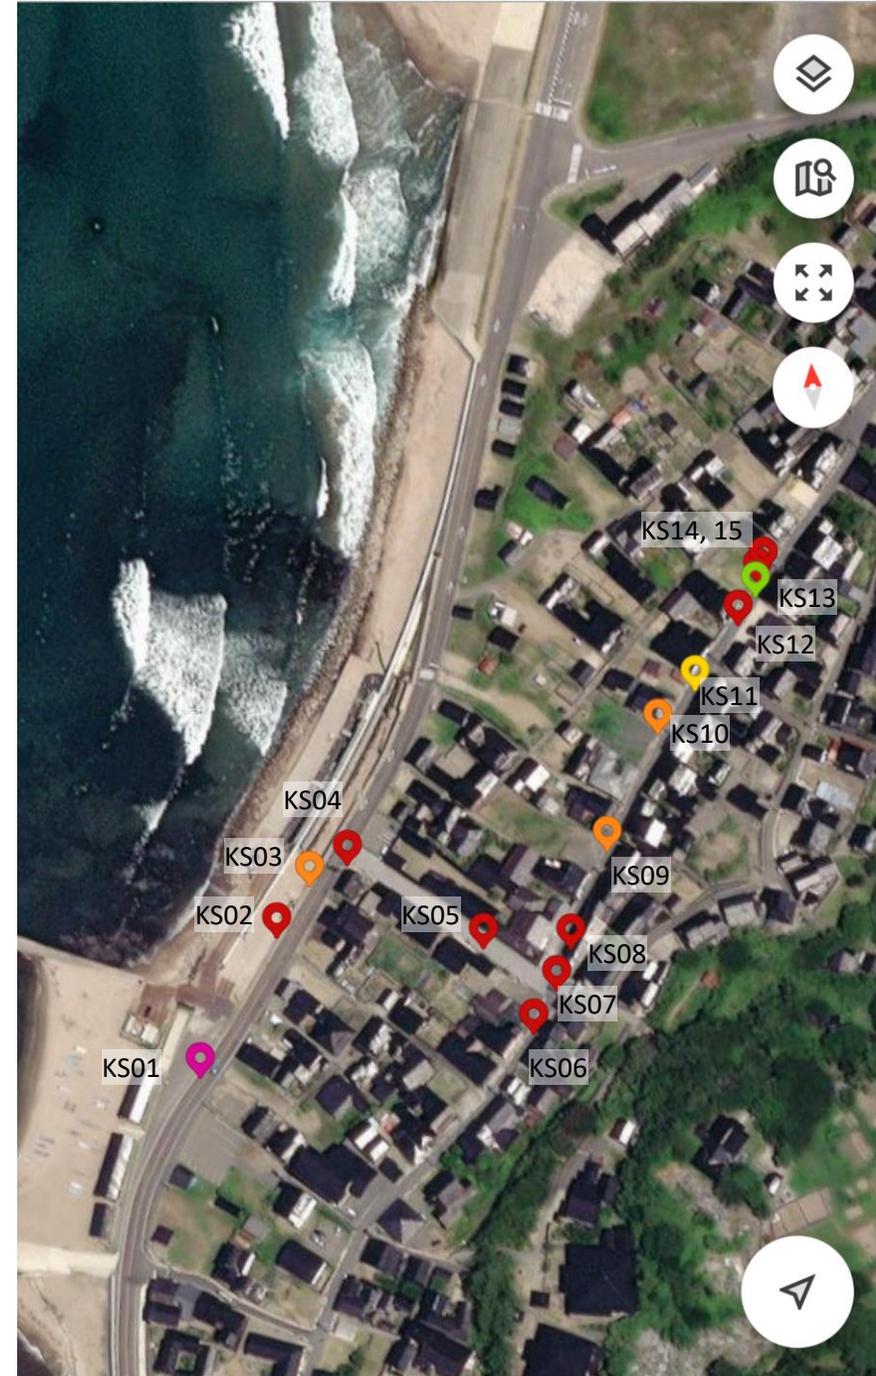
- 国の重要伝統的建造物群保存地区
- 黒い屋根瓦に板壁の伝統的な家屋の多くが倒壊
- 海から調査地右側に向かって急なこう配

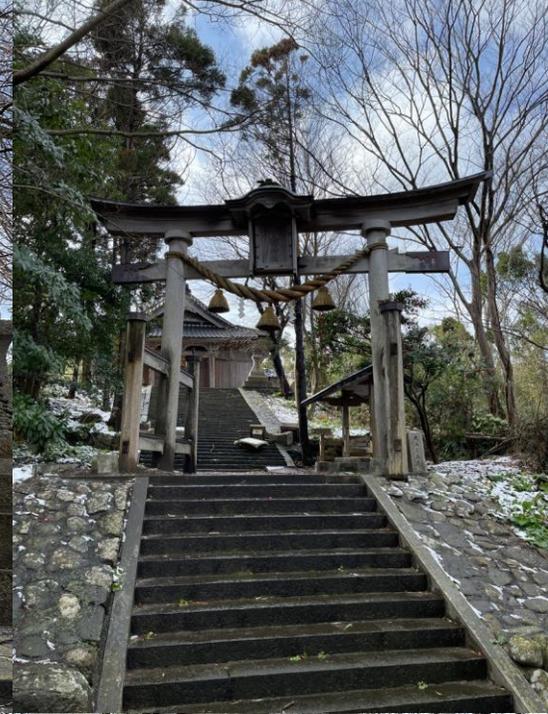
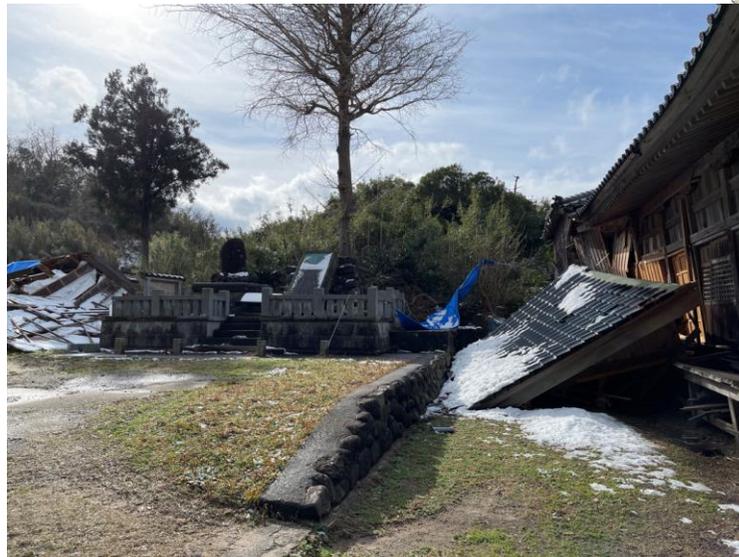
神社KS07

- 丘の上に鎮座する神社

被害

- 拝殿の傾斜, 一部倒壊
- 石場建柱の滑動
- 鳥居の移動

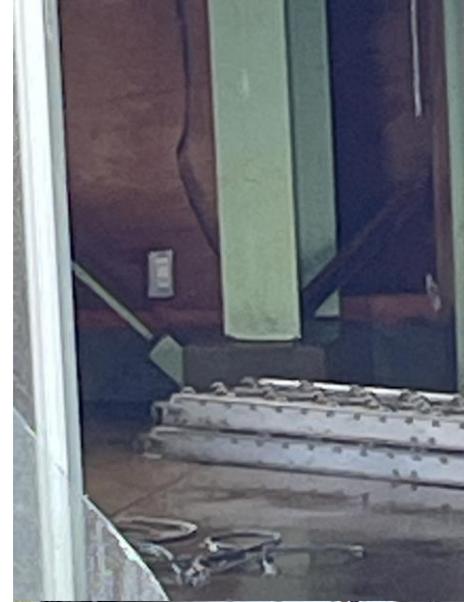
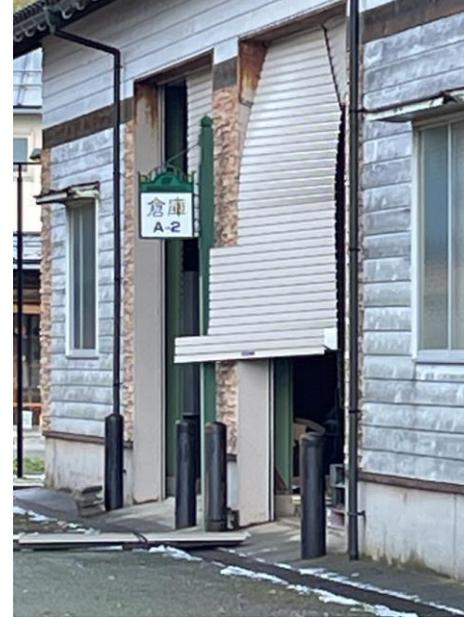
S造TK02

- 1階建て作業所・倉庫
- 柱はH形鋼
- 桁付き方向: ブレース付き骨組,
- 梁間方向: ラーメン被害

- 瓦屋根の落下・ずれ
- シャッターの損傷

- 短周期の入力が大きく、構造被害は特定できないものの、非構造への被害がやや大きかったか。
- 鉄骨造に瓦屋根は雪国の特徴か？

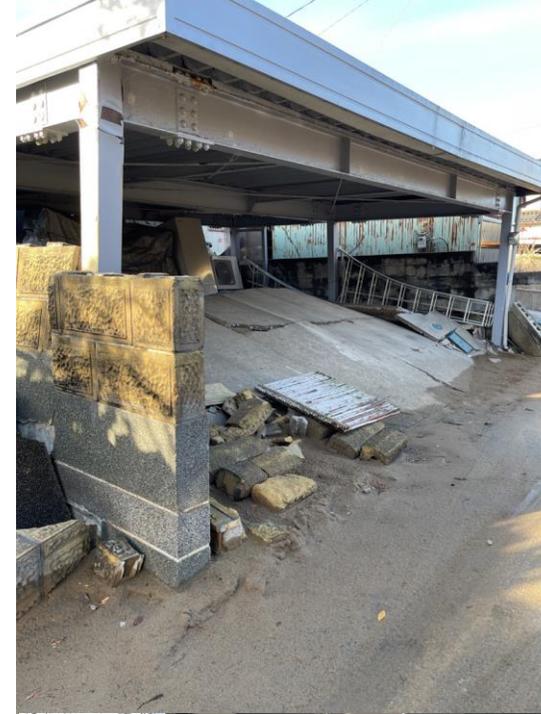
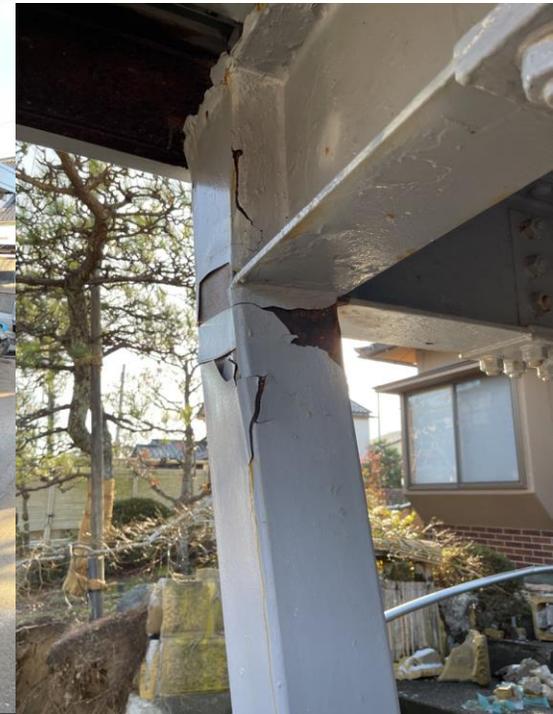
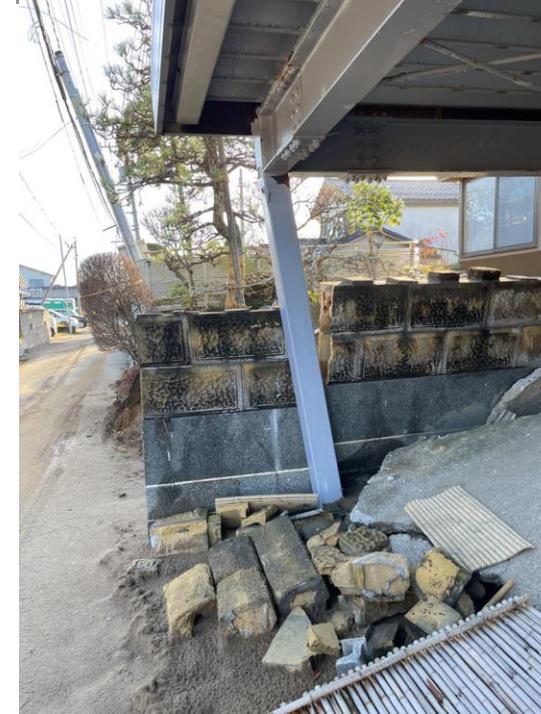
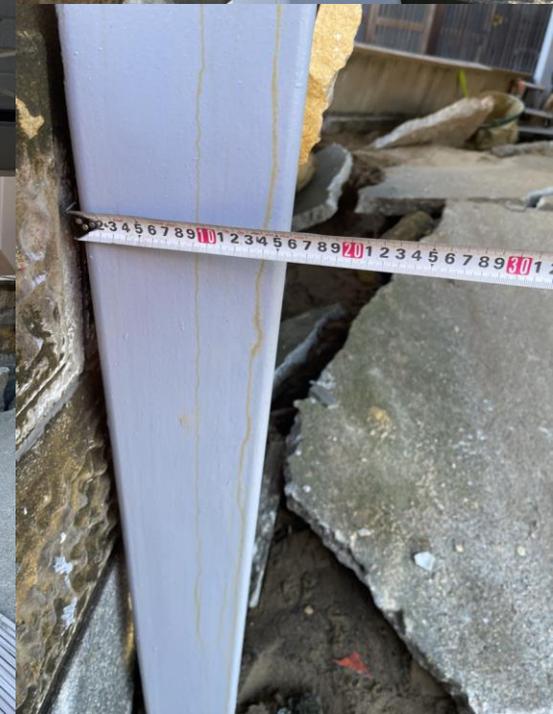
S造UN05

- カーポート
- 柱 角形鋼管 □-150

- 地盤の液状化による不同沈下
- 柱の傾斜, 局部座屈

- 比較的しっかりとした造りのカーポート
- 柱は自重で曲げ降伏したか

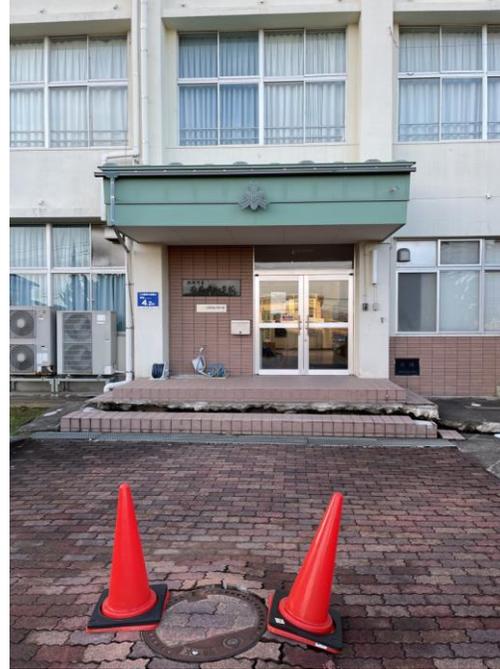
RC造UN24

- 3階建てRC造校舎
- 座屈拘束ブレースによる補強

- 液状化による地盤変状
- 一部建物の不同沈下

- 砂丘の後背地ではあるが、液状化の影響があまりに大きい。
- 田畑や干拓地に近づくほど、地下水位が高くなり地盤変状が大きい。用水路や湖畔をのぞくと地下水位1メートルほどか
