2024年4月3日台湾花蓮地震 被害調査報告(速報)

2024年4月11日(2024/04/12 微修正)
大阪大学大学院工学研究科 助教 鈴木有美

2024年4月3日午前7時58分(現地時間、以下同様)に台湾東部の花蓮地方でマグニチュード7.2(台湾中央気象局, 7.4: USGS, 7.7: 気象庁)の地震が発生した。本報告書では花蓮縣花蓮市、同吉安郷の主に被害が大きかった RC 造建物と台北市内の学校建物について、本震発生後3日後の4/6から4/8に実施した調査内容について報告する。

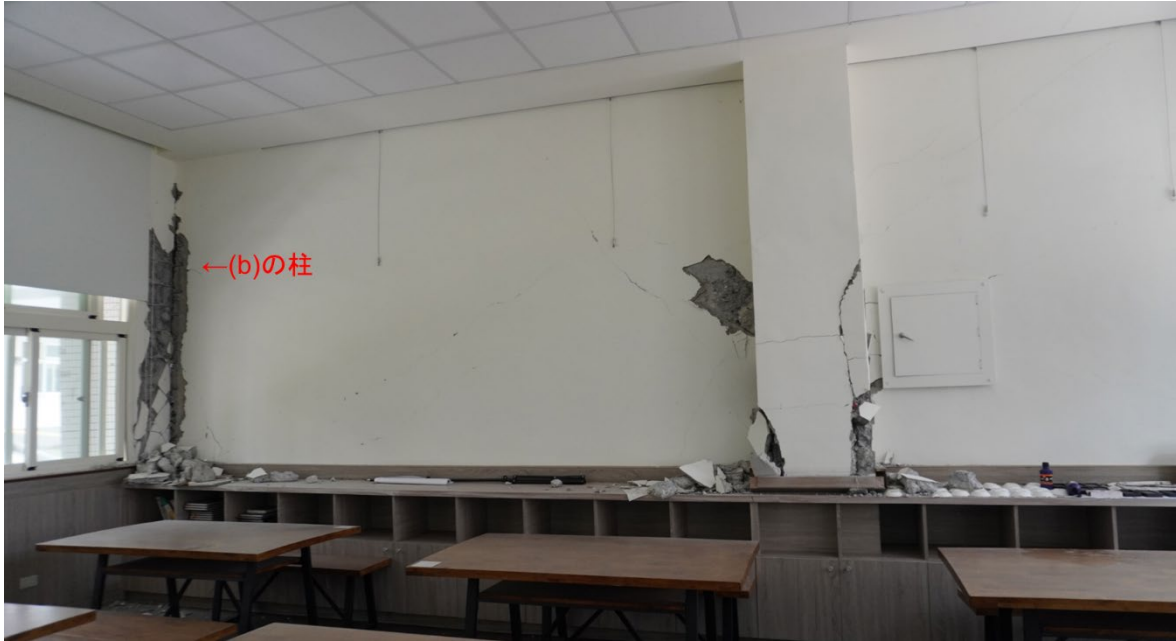
室内

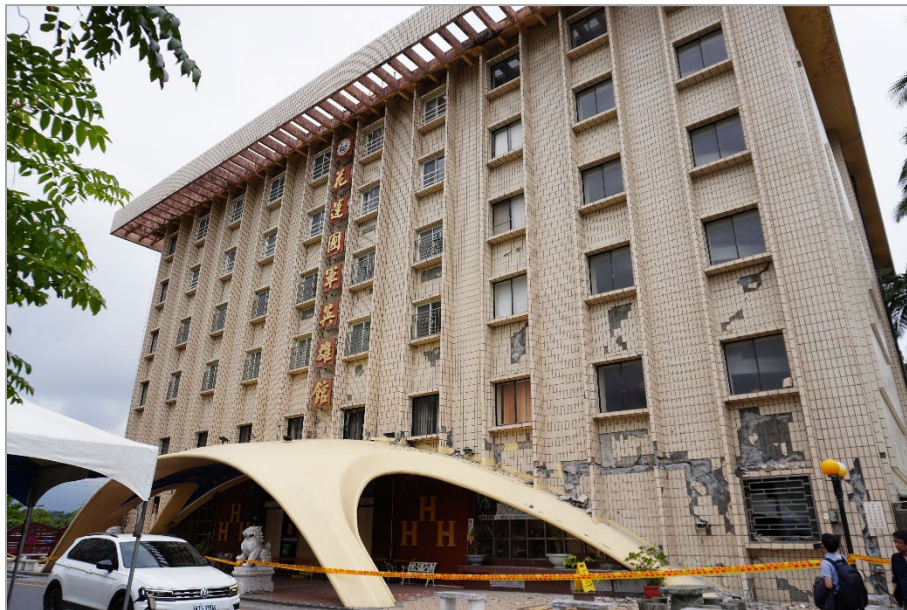
Figure 6 H2 全景

用途	ホテル
構造種別	RC
階数	6
主な被害	・RC 構造部材の脆性破壊
備考	・台湾の応急危険度判定で赤ラベル ・外観調査のみ。内部写真は現地で関係者より入手したため別途分析中。

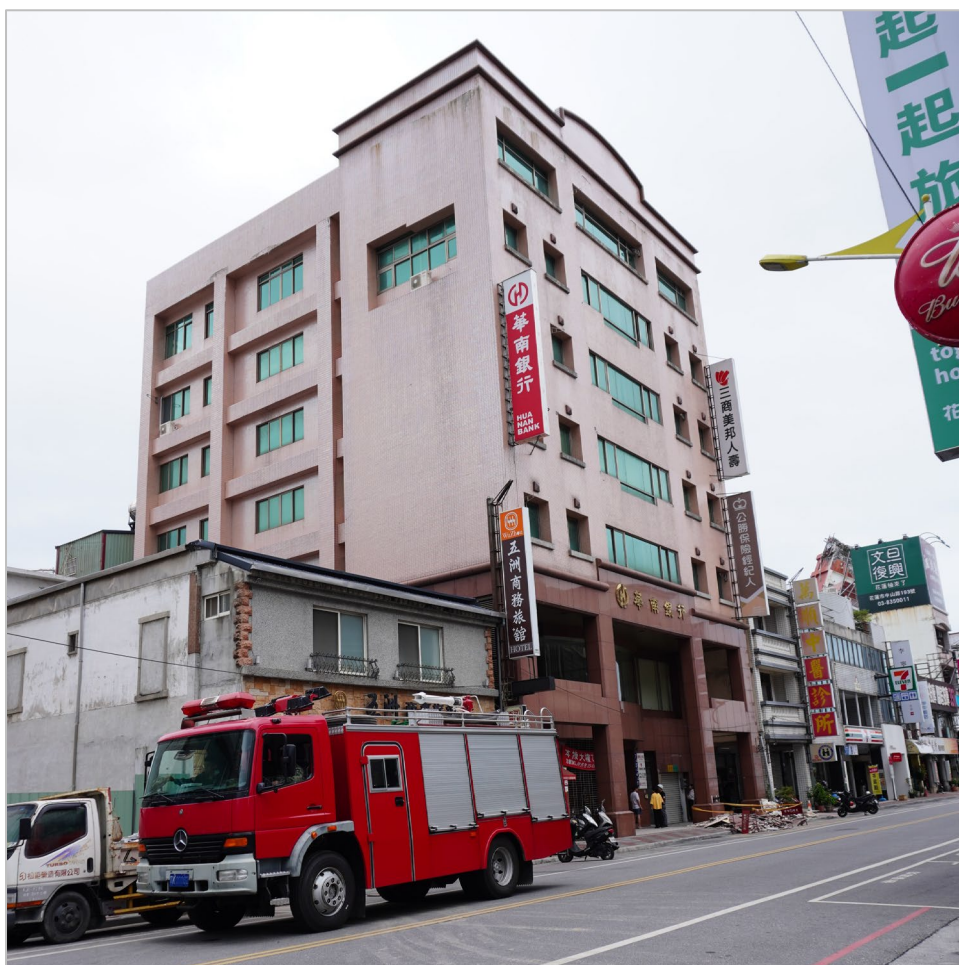
Figure 10 H4 全景(西から)

用途	銀行
構造種別	RC
階数	7
主な被害	<ul style="list-style-type: none"> レンガ充填壁のせん断破壊, 崩落(特に階段室まわり) RC 垂壁の損傷 入口の内装パネルの損傷(出入口確保のため内装材ははがされていた)
備考	<ul style="list-style-type: none"> EVは使用不可 調査開始時間に余震が発生し一時退避, 昼休憩後に再度調査 屋上水タンクは2018年花蓮地震後に転倒防止のワイヤーが取り付けられた。タンクからの配水管には地震時破断防止装置(2種類)が設置されていた。

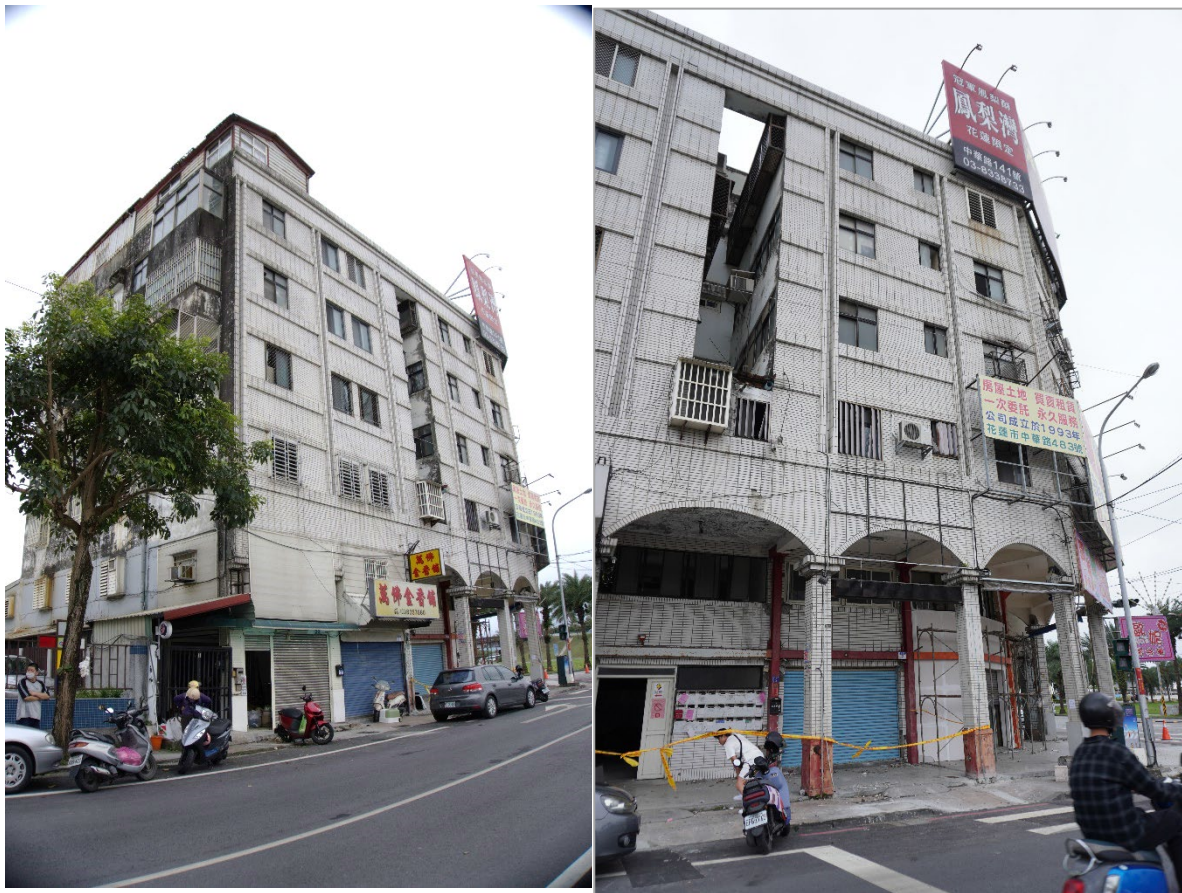
Figure 12 建物外観(北西, 西側)

用途	共同住宅
構造種別	RC
階数	6+塔屋1
主な被害	不明
備考	・応急危険度判定赤ラベル ・外観のみ, 赤ラベルの理由は不明

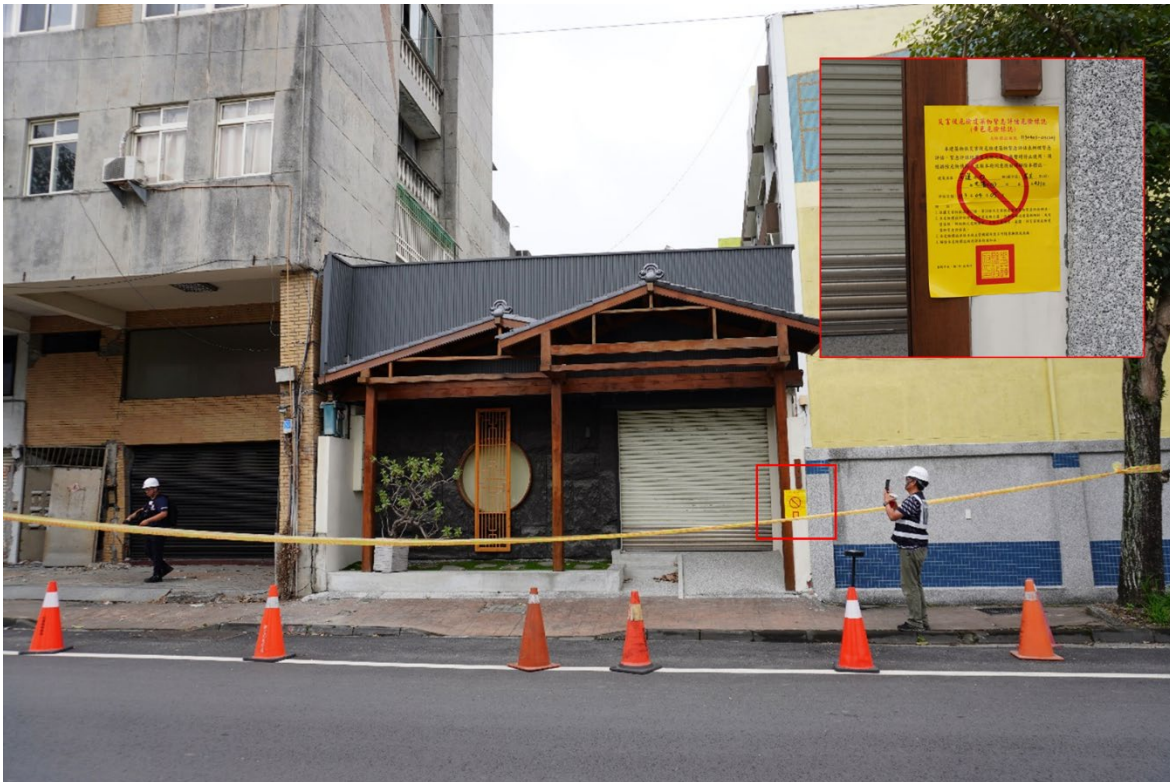
Figure 13 建物外観(西側)

用途	オフィス(小規模)
構造種別	W
階数	1
主な被害	不明
備考	<ul style="list-style-type: none"> ・応急危険度判定黄色ラベル ・外観のみのため理由は不明(隣接建物が赤判定の為?)

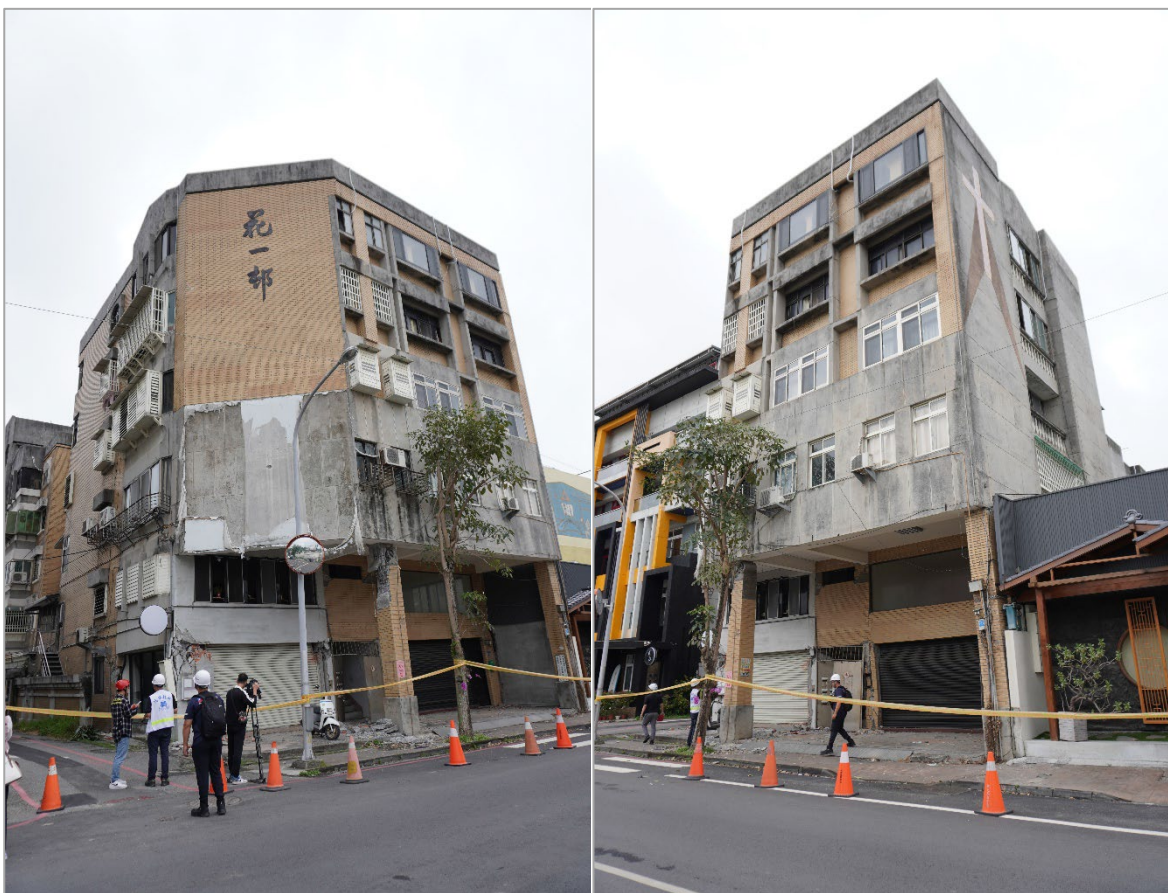
Figure 14 建物 H7 全景

用途	共同住宅
構造種別	RC
階数	7
主な被害	<ul style="list-style-type: none"> レンガ壁充填壁の面外傾き(北へ), せん断+スリップ破壊 RC 柱柱頭の曲げ破壊, せん断破壊 北方向に大きな残留変形(1 階)
備考	<ul style="list-style-type: none"> 応急危険度判定赤ラベル 柱頭破壊部で比較的大きな径の PVC パイプが柱内に埋め込まれていることを確認 9 日に解体作業が開始されたと報道あり(完全撤去は 3~5 日以内の予定, 台湾 yahoo.com ニュースより)。

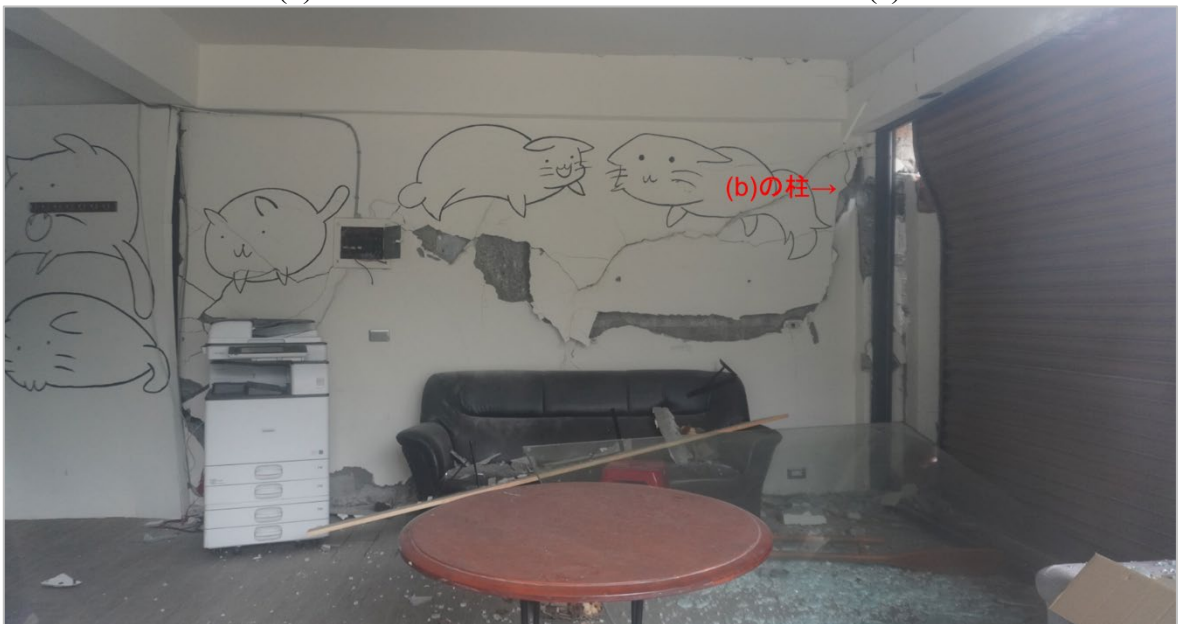
(d) 室内のレンガ壁

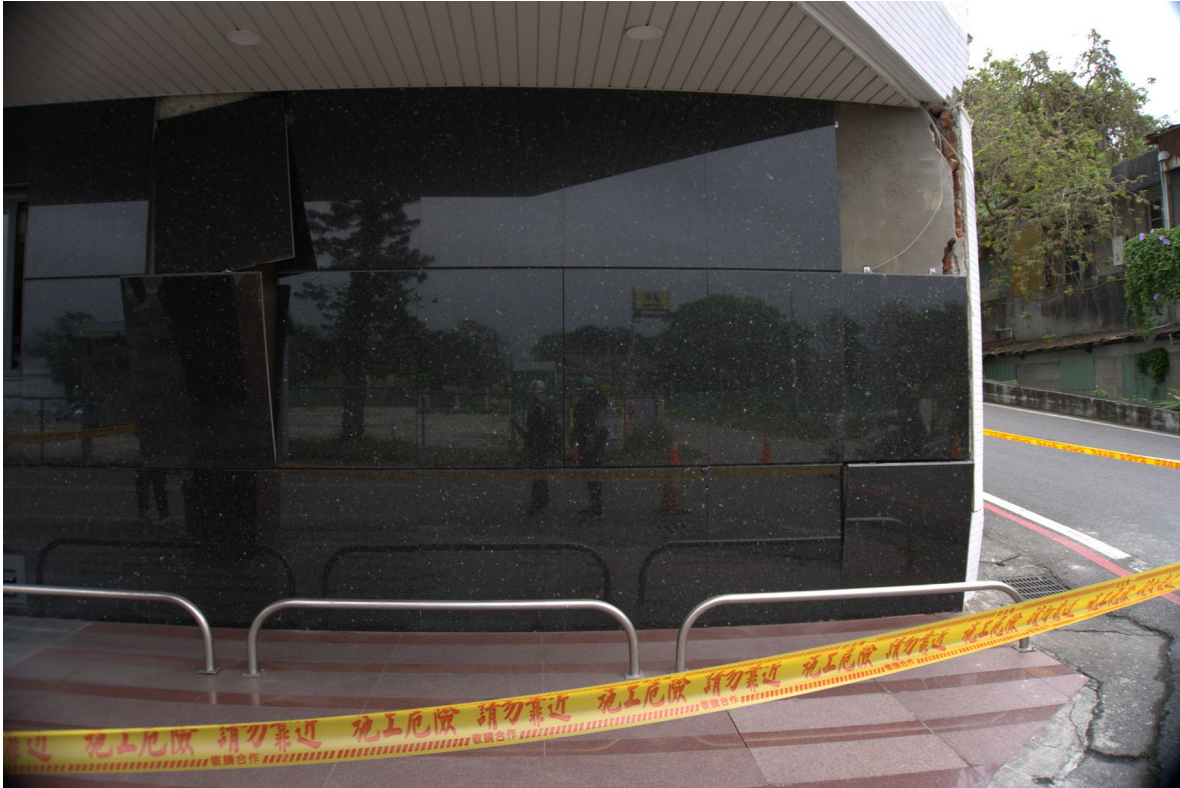
外装パネルの落下

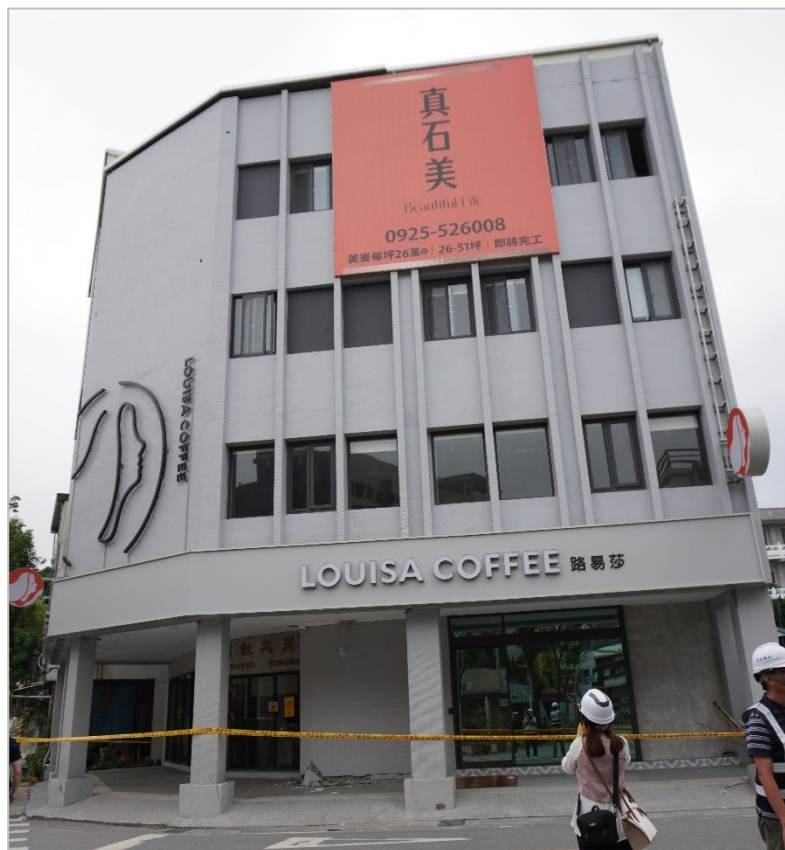
Figure 18 建物 H9 全景(南側から)

用途	ホテル
構造種別	RC
階数	4
主な被害	<ul style="list-style-type: none"> ・柱とレンガ壁境界部のひび割れ, 亀裂 ・柱脚フーチングの亀裂 ・レンガ造壁のせん断破壊 ・柱頭の曲げ破壊
備考	<ul style="list-style-type: none"> ・応急危険度判定黄ラベル ・1階外観のみ

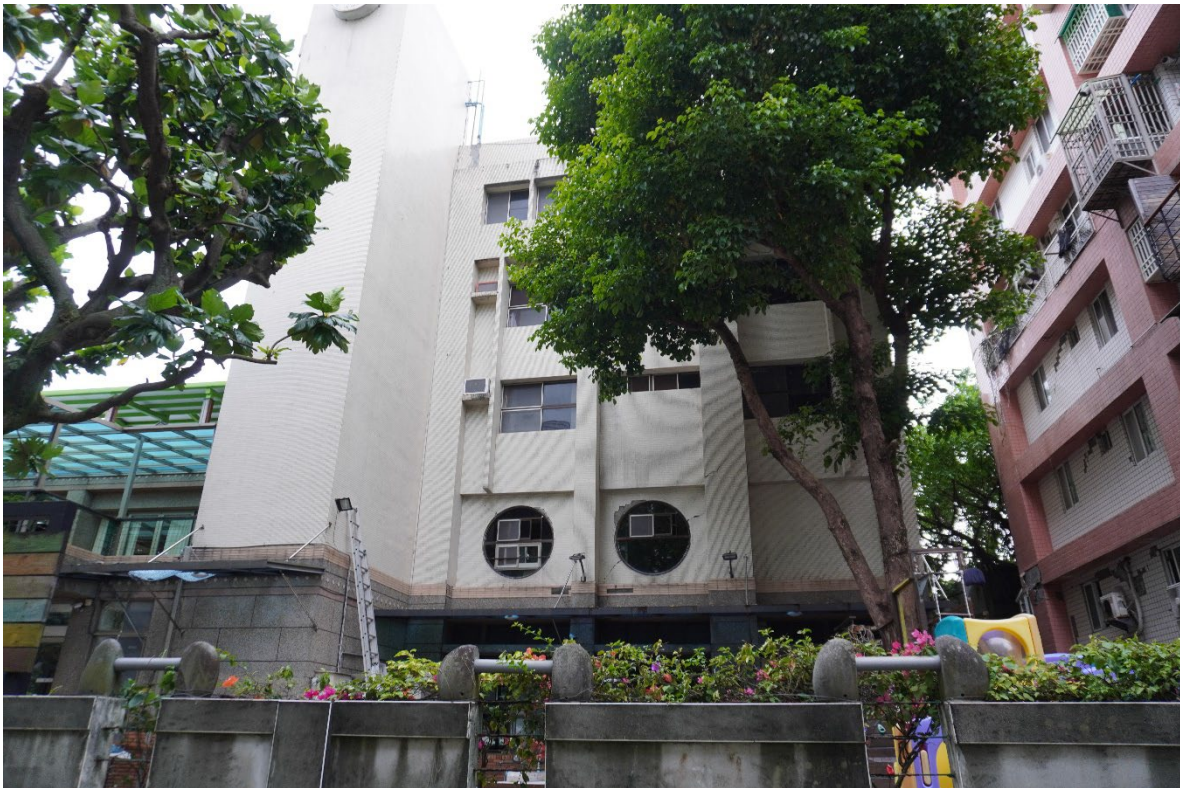
Figure 20 建物 H10 全景

用途	オフィス
構造種別	RC
階数	5+塔屋 1
主な被害	・壁開口部での損傷
備考	・外観のみ

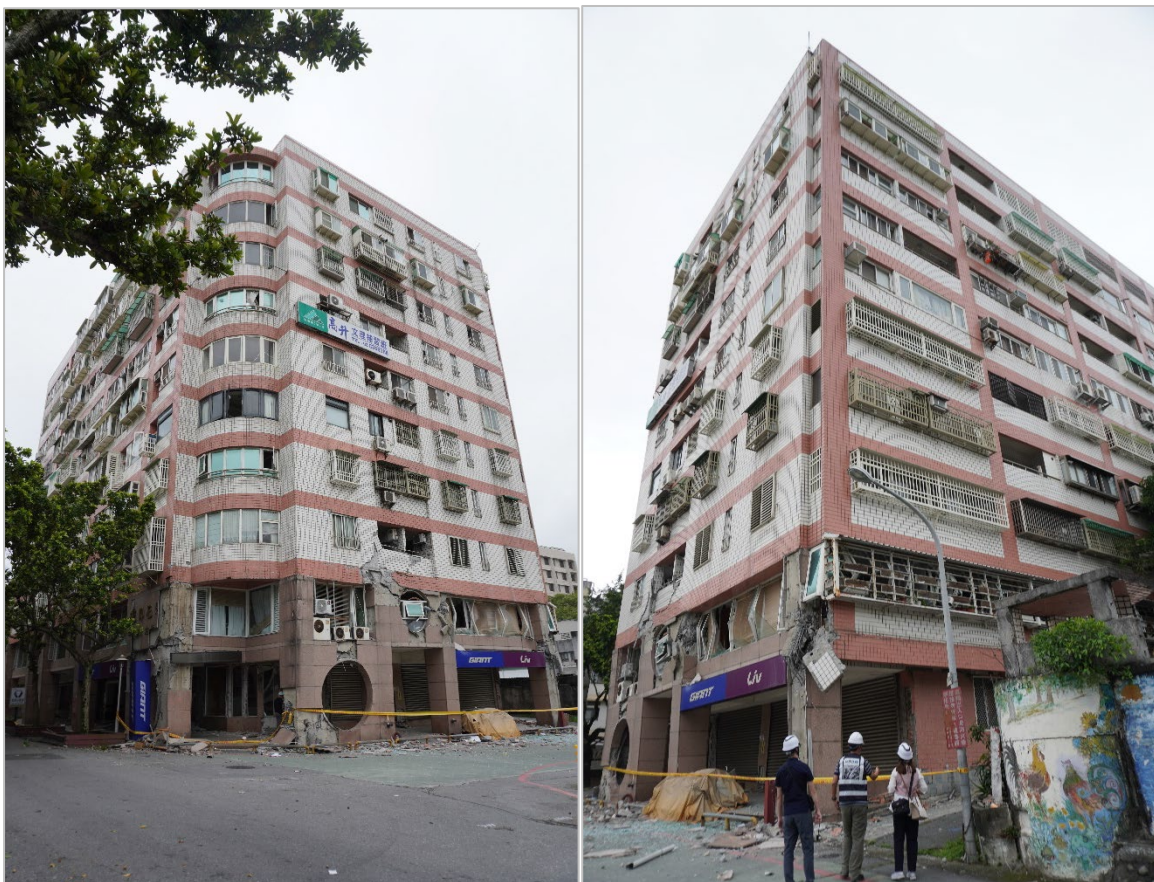
Figure 21 建物全景(左:北から, 右:西から)

用途	共同住宅
構造種別	RC
階数	10
主な被害	<ul style="list-style-type: none"> ・RC柱のせん断破壊(軸縮み 10cm 以上) ・RC柱柱脚のせん断破壊 ・柱梁接合部の破壊(重ね継手が接合部内に) ・レンガ造充填壁の損傷 ・RC雑壁のせん断破壊 ・梁のせん断破壊 ・2階でも損傷が大きい
備考	<ul style="list-style-type: none"> ・赤ラベル ・周辺道路は封鎖

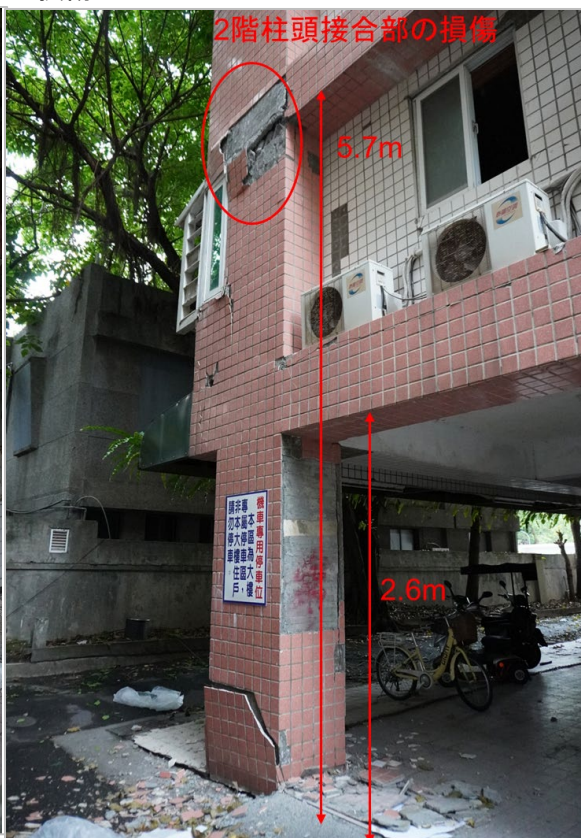
2階の損傷例

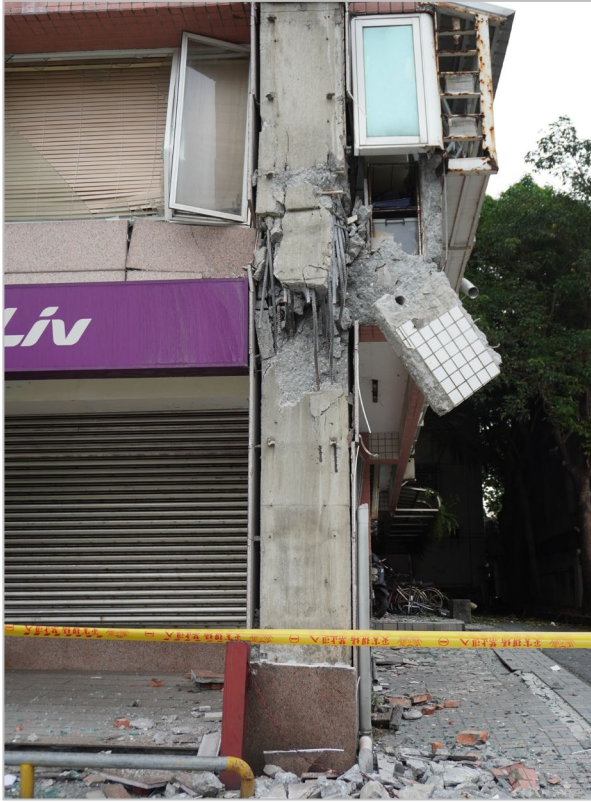
接合部内の重ね継手

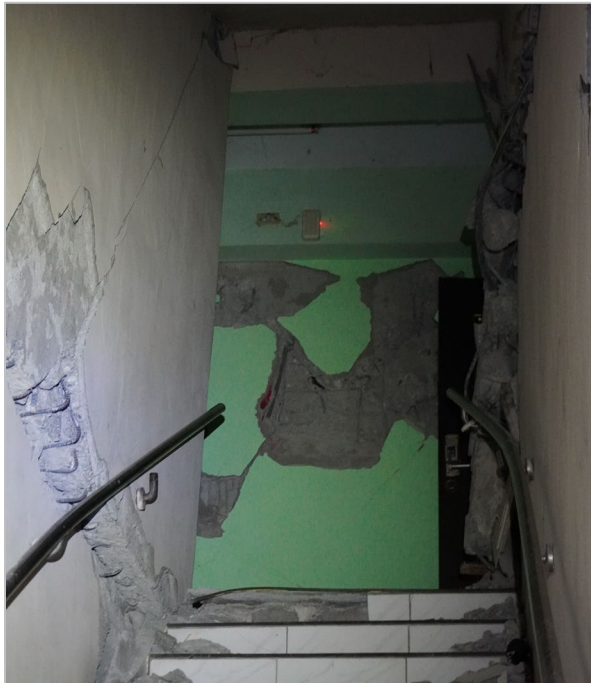
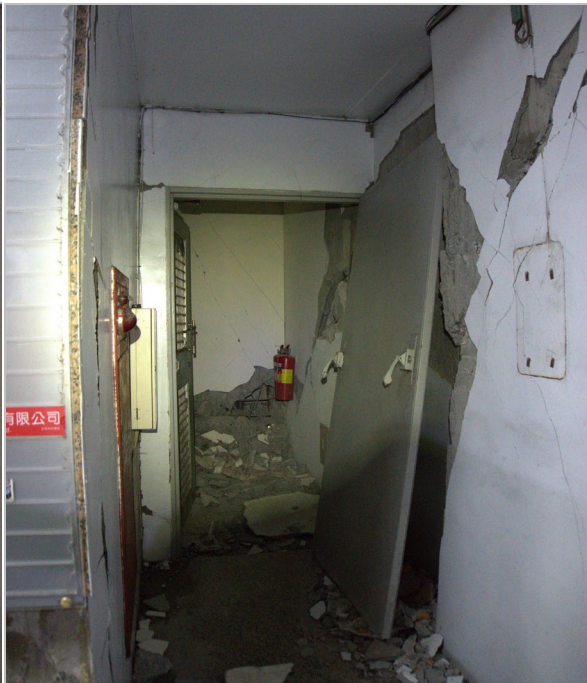
室内 RC 壁の破壊

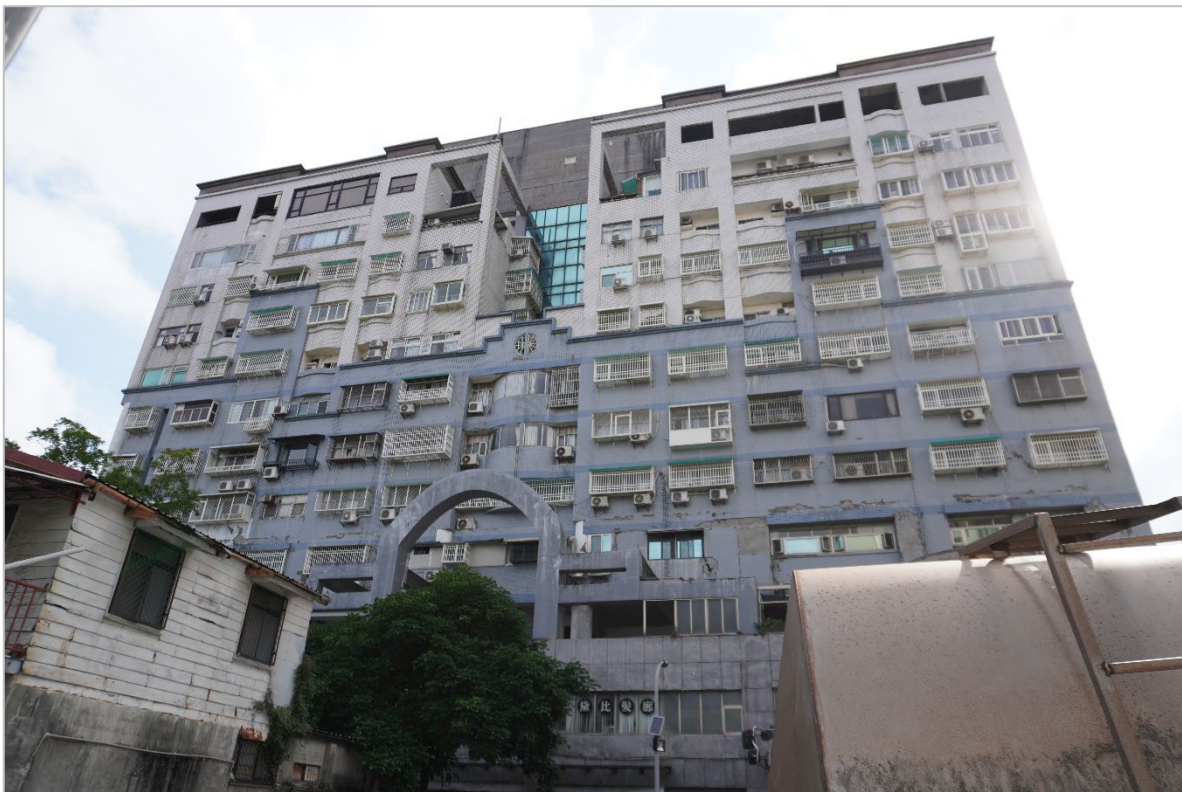
Figure 23 建物全景(北東より)

用途	共同住宅
構造種別	RC
階数	12
主な被害	<ul style="list-style-type: none">・階段室まわりのレンガ壁, RC 雑壁のせん断破壊, 崩落・外壁タイルの剥落, 雑壁の鉄筋露出・階段スラブの損傷
備考	<ul style="list-style-type: none">・応急危険度判定黄色ラベル・調査時は住民らが荷物の搬出作業を行っていた。

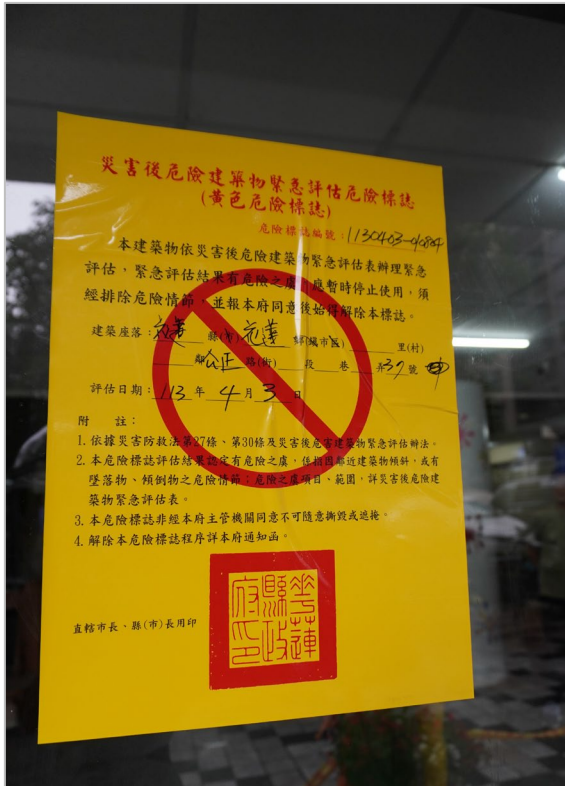
黄色タグ

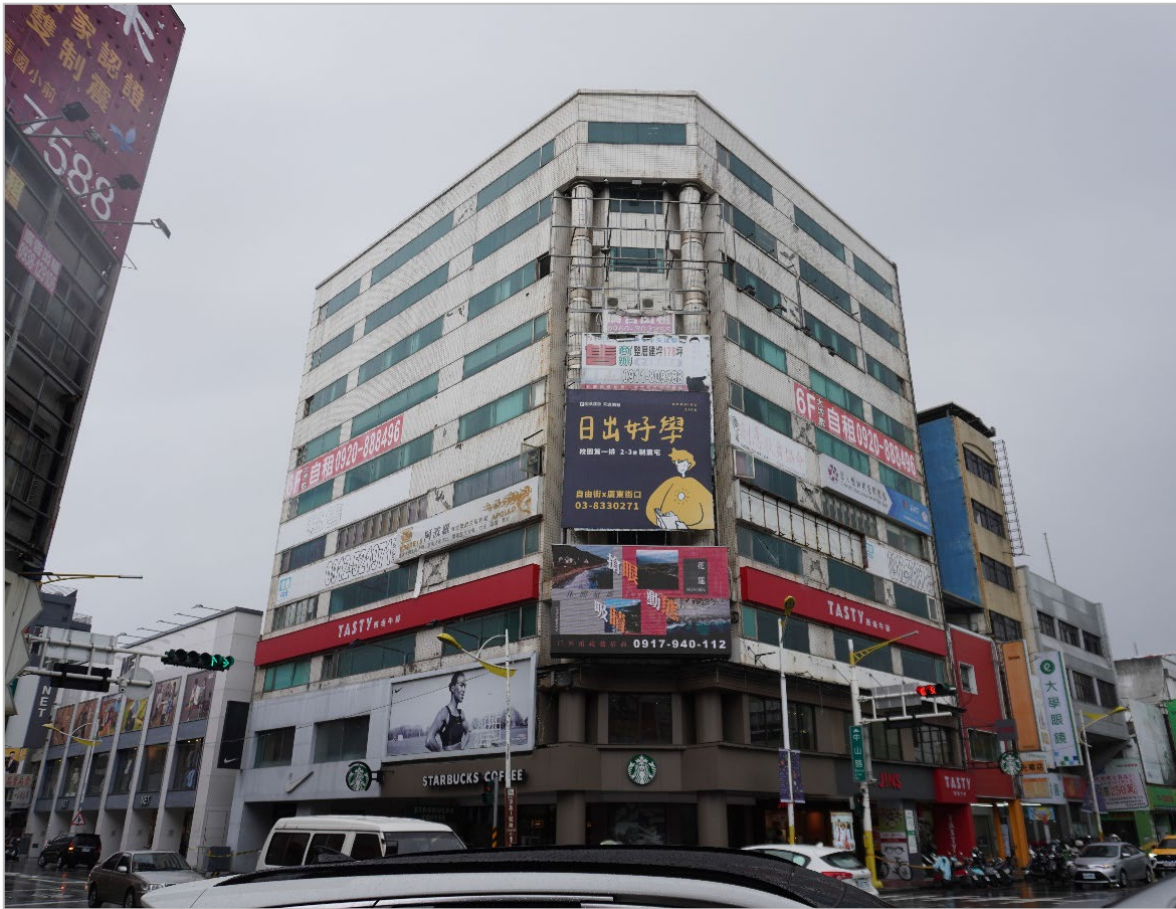
Figure 24 建物 H13 全景(東より)

用途	商業施設
構造種別	RC
階数	10
主な被害	方立壁のせん断破壊
備考	・外観のみ ・1階店舗は通常通り営業中

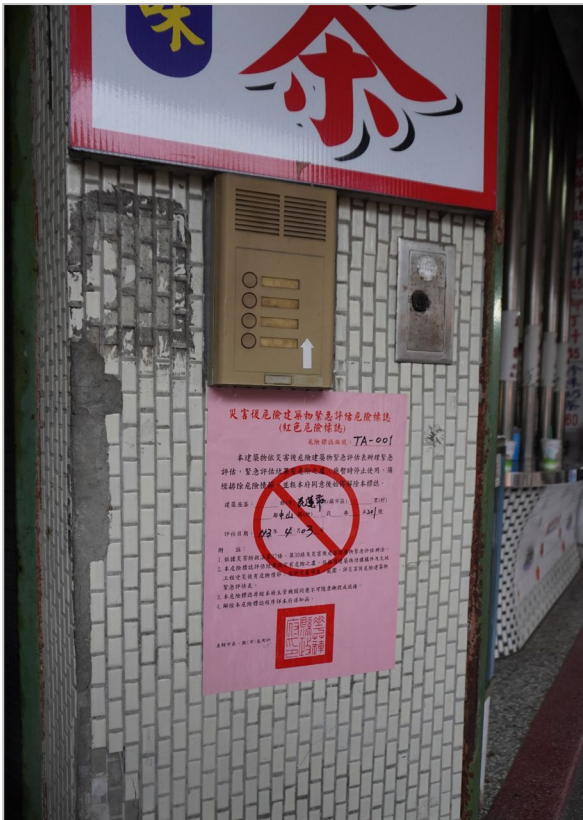
赤ラベル

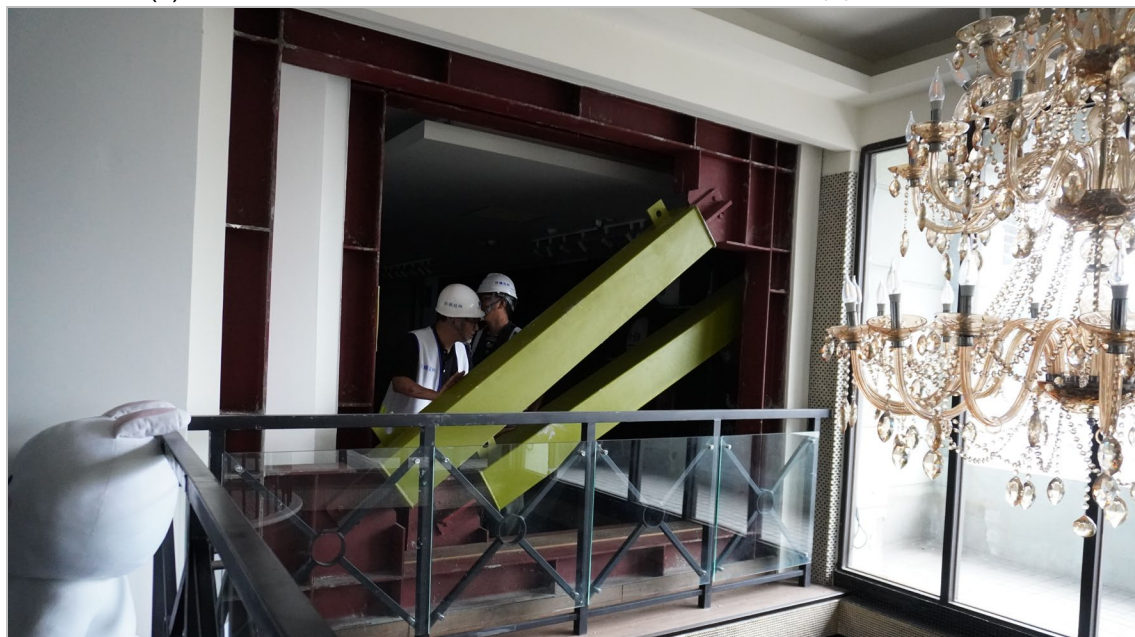
(e) 棟境界の BRB

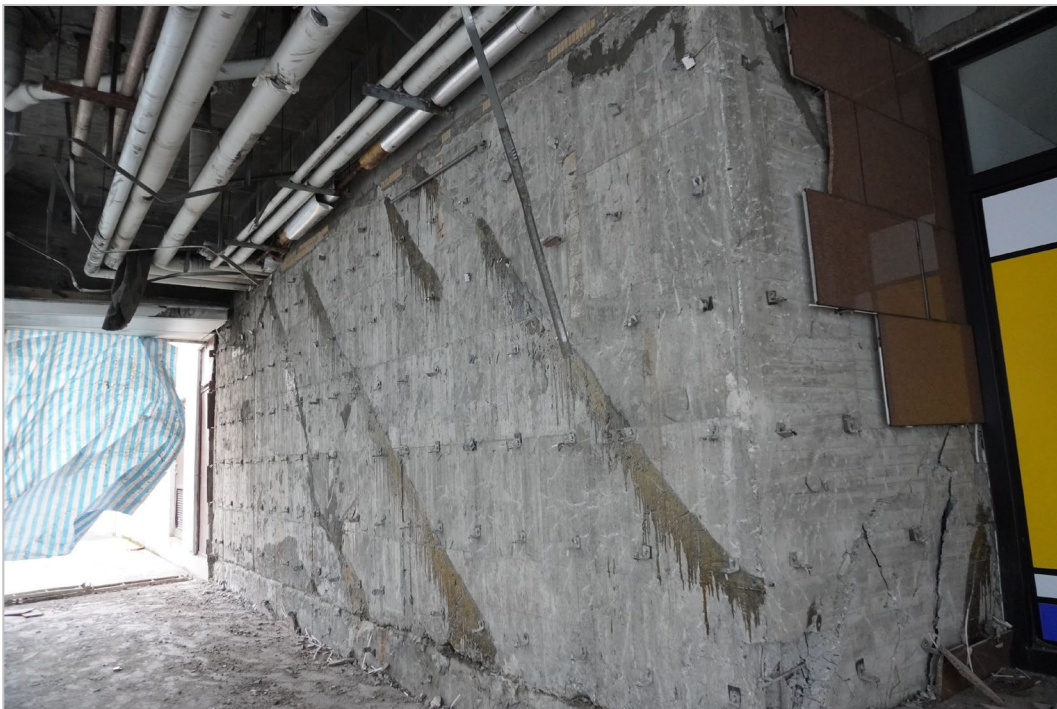
用途	ホテル
構造種別	RC
階数	10
主な被害	・RC 柱せん断破壊 ・RC 壁せん断ひび割れ
備考	・営業終了(解体予定?)

RC 壁

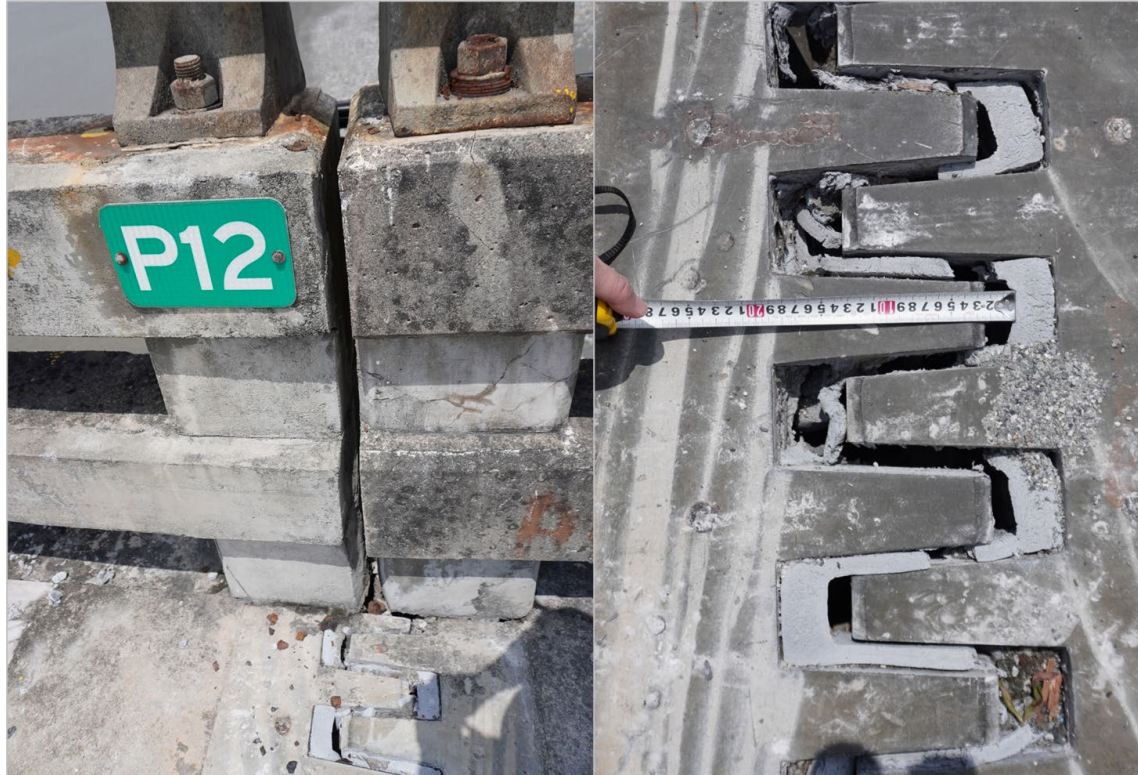
P12(P13の西側の柱位置)でも同様の変位

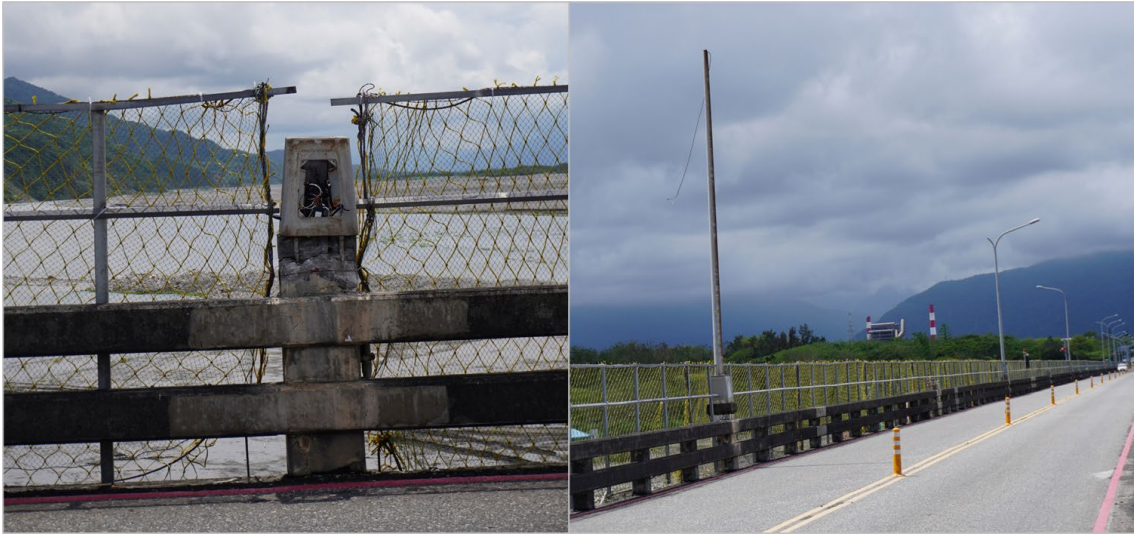
街灯の被害

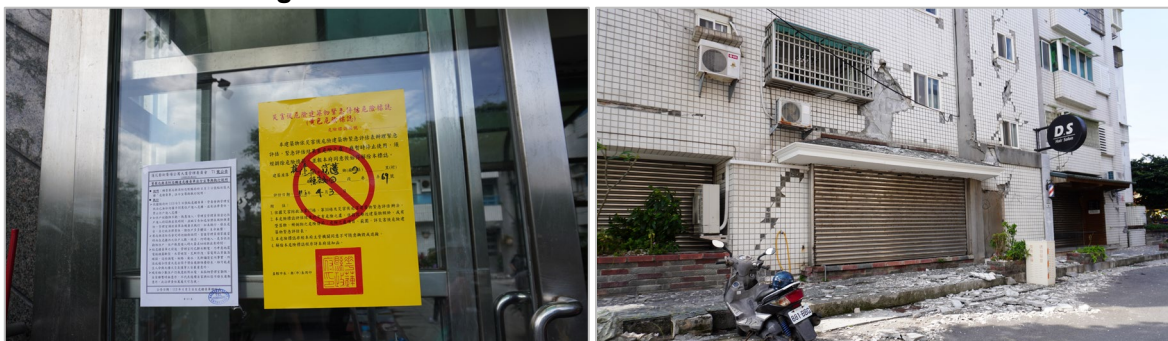
外壁の損傷(南東構面を南から)

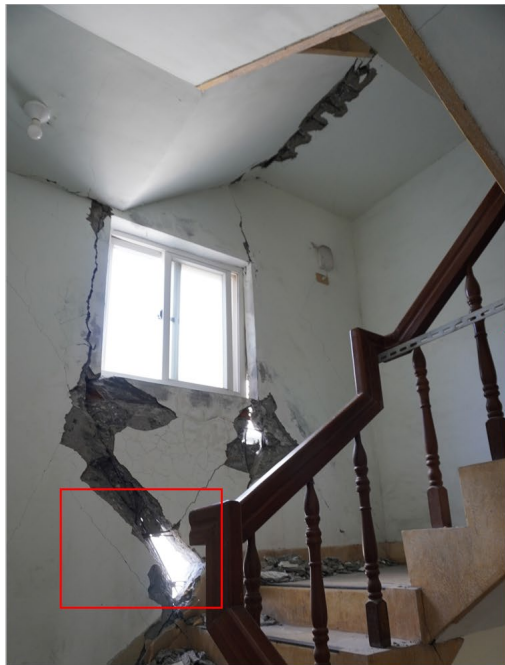
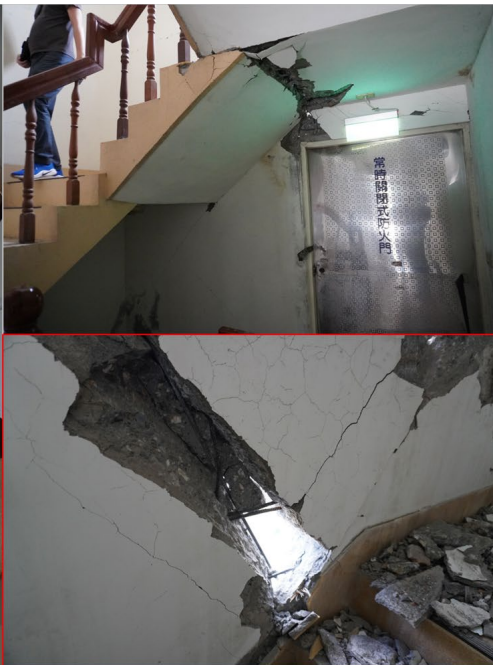
階段室の被害(1階→2階)

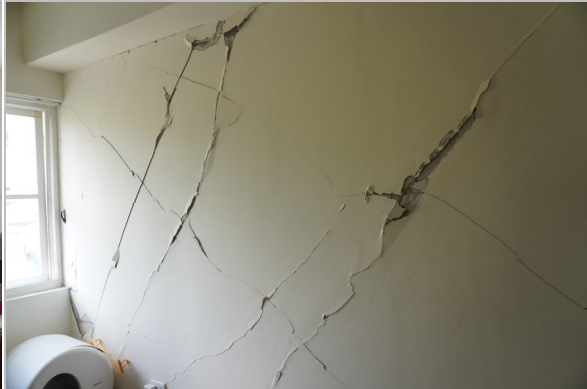
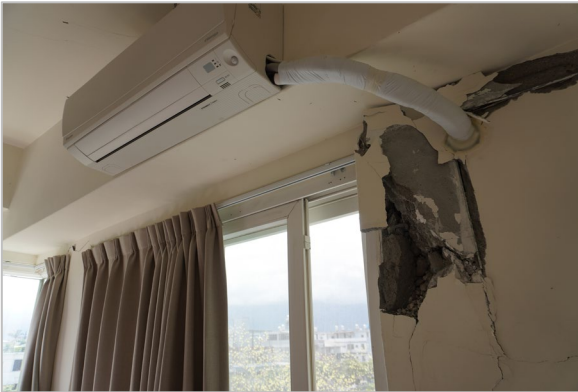
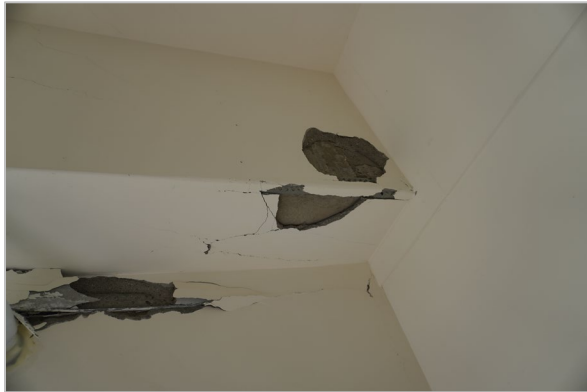
4 階住戸の被害

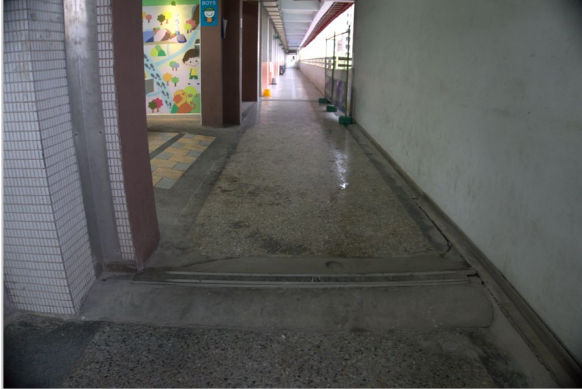
校舎 3: 応急修復された Exp.J
