6. 調査2日目午後(2009年4月19日)

7. 調査3日目午前(2009年4月20日)

8. 調査3日目午後(2009年4月20日:15時10分頃～)

9. 調査4日目(2009年4月21日)

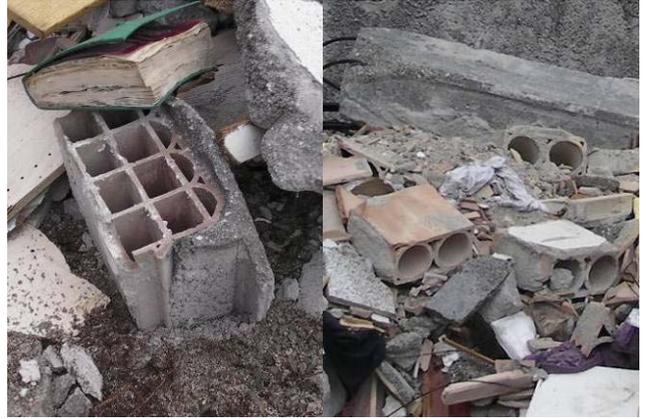
対象建物の構造形式は、RCフレーム+煉瓦壁:6棟、組積造:1棟であり、どちらも構造躯体は仕上げ材である化粧モルタルあるいはパネルに覆われている。建物の主な用途は住宅であるが、1階部分が店舗やガレージとなっているものも見受けられる。用いられている煉瓦については、小型の一般的な煉瓦と空洞煉瓦(写真2)が見られる。また、空洞煉瓦壁は、写真17に見られるように壁を2重に設置しており隙間が設けられている。

写真2 建物①：空洞煉瓦

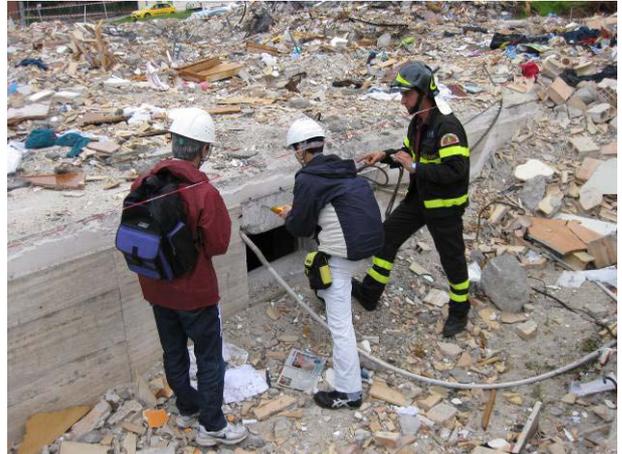
写真4 シュミットハンマー調査
：建物基礎部分にて

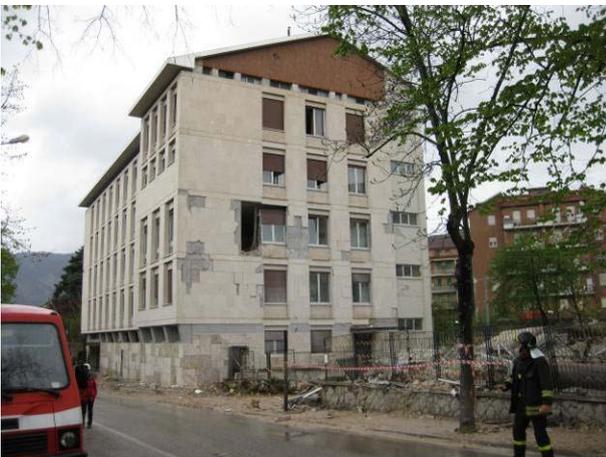
写真5 建物②：全景

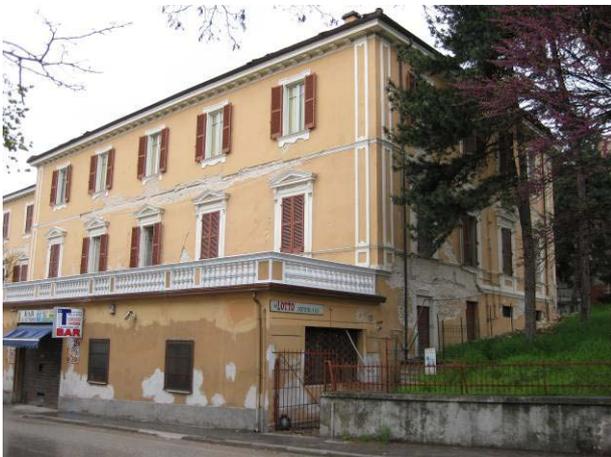
写真8 建物③：全景

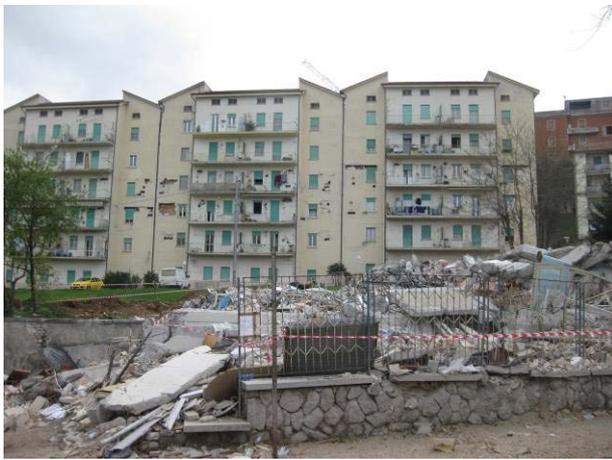
写真 14 建物⑤：全景

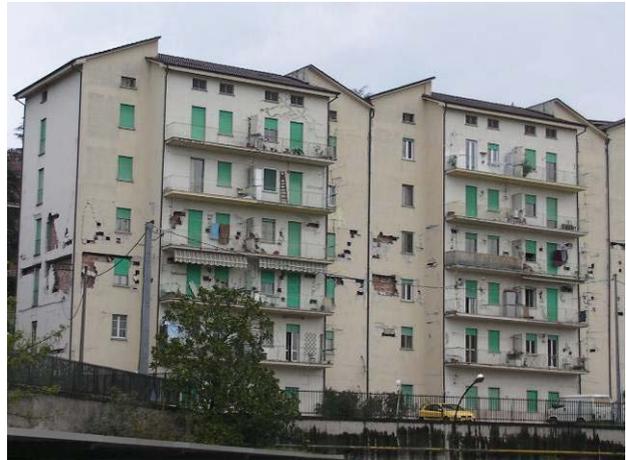
建物の損傷状況は、どの建物も主に煉瓦壁の損傷が目立つ。全壊した建物が1棟あるが(写真1)、倒壊した建物の残骸において見られる主筋はほとんど丸鋼に近いものであった(写真3)。それ以外の建物に見られる損傷については、仕上げ材の剥落(写真6、19)、壁のせん断ひび割れおよびせん断破壊(写真16、21)が確認された。躯体部の損傷は、建物に近づけないため細かく観察できなかったが、柱上端部(打ち継ぎ面)での損傷や接合部破壊が確認された(写真11、13)。また、壁が面外方向に崩れてしまっている建物も3棟ほど見られる(写真10、12、15)。6階建の建物においては中間層の被害が目立つものもあり、これは上層の柱断面を小さくしていること、上層になるほど加速度が大きくなり面外方向に壁が崩れやすいことなどに起因すると考えられる(写真12、15)。

写真 15 建物⑤：3階、4階での被害が目立つ

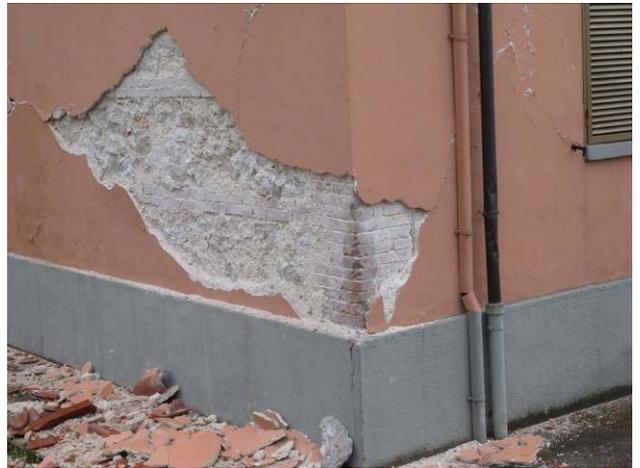
写真 19 建物⑥：柱は煉瓦、壁は石積で約 50cm ごとにレベルをとるためのレンガを挿んでいる

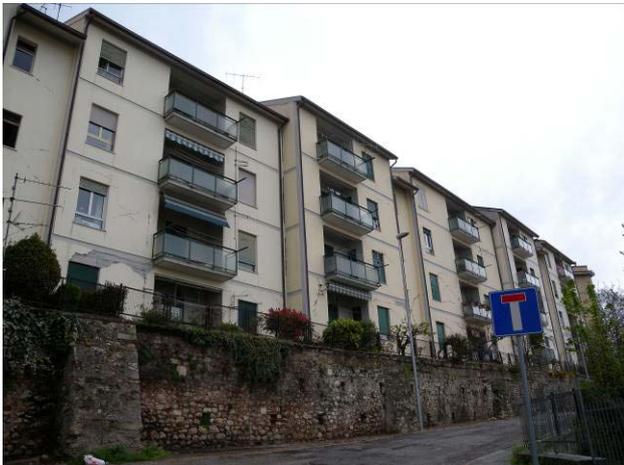
写真 20 建物⑦：全景

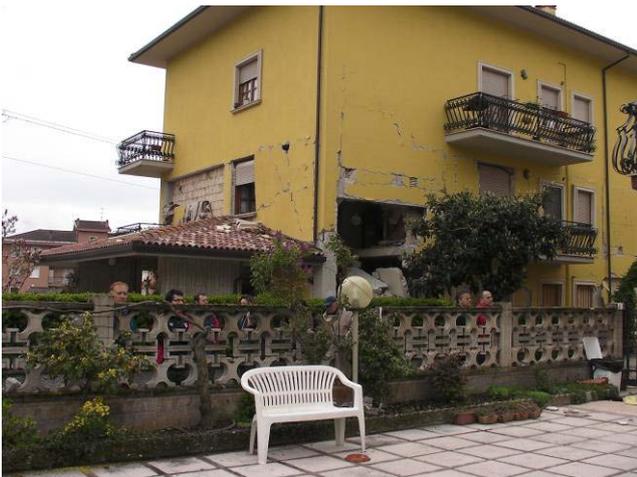
調査したRC建物は1980年から1983年に建設された桁行方向3スパン(4.0m, 3.5m, 3.5m, 4.0mの15.0m)、梁間方向2スパン(4.8m, 4.8mの9.6m)、地上3階地下1階で、平均的な階高は約3.3m、床面積は130~170m²、屋根は切妻の瓦葺き、柱梁はRC造、壁は間に断熱材を挿入した空洞煉瓦ブロック構造である(写真6, 7)。破壊の特徴としては、

写真6 平均的なRC建物

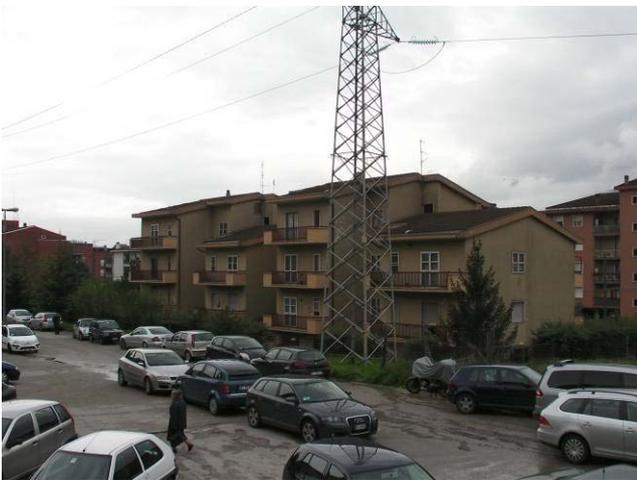
- (1) 柱頂部で打ち継ぐ施工方法が取られており(写真8, 9)、柱梁の曲げやせん断耐力が発揮される前に柱梁接合部の鉄筋定着不足などによりパネルゾーンが破壊し1階が層崩壊している(写真10, 11)。
- (2) コンクリートが振動打ちされていないことによりジャンカがみられる(写真12)。
- (3) かぶり厚さが不足し、鉄筋が腐食している(写真13)。
- (4) 柱梁に拘束されていないことにより、煉瓦ブロック壁が面外方向に崩落している(写真14, 15)。
- (5) 煉瓦ブロック壁の面内破壊(せん断)がみられる(写真16)。
- (6) 斜面の崩落がみられる(写真17)。
- (7) Via Amiternum の南側のRC建物には、顕著な損傷はみられなかった(写真18, 19)。

写真 18 南側街区の様子 1

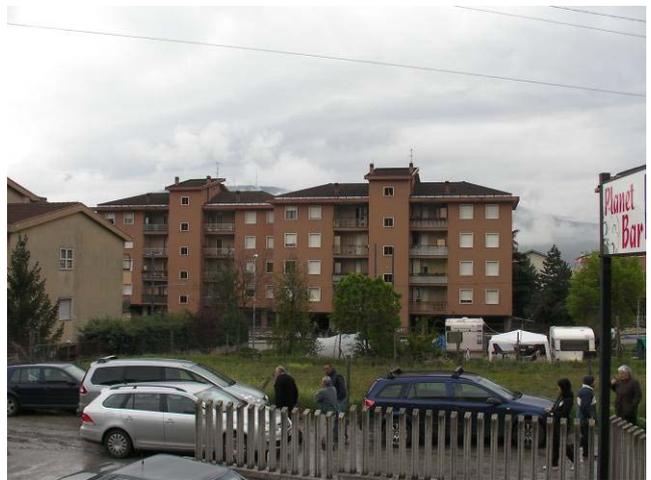
写真 19 南側街区の様子 2

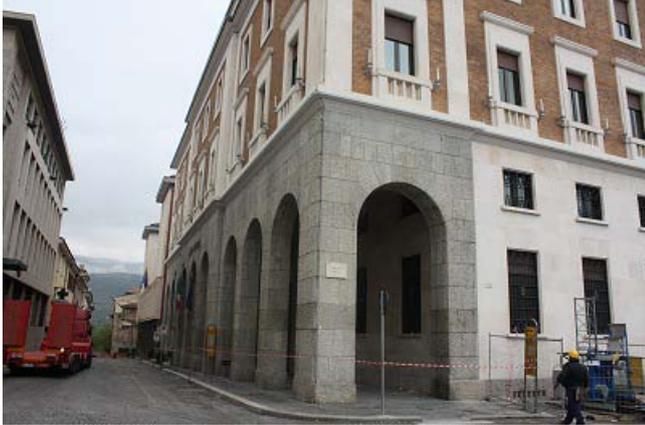
写真1 広場に面して立つ建物(1)

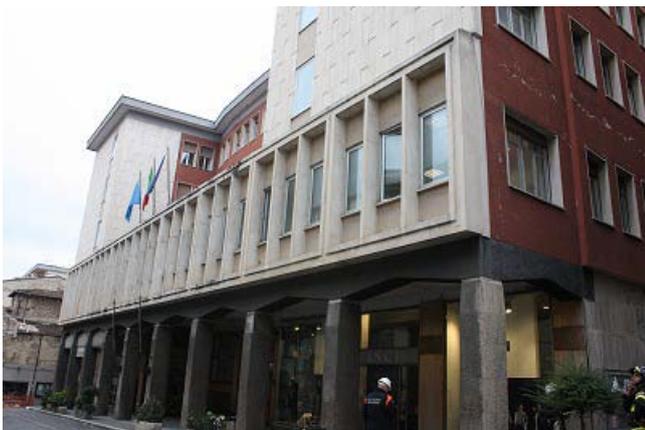
写真5 1階部分がピロティ形式の建物(2)

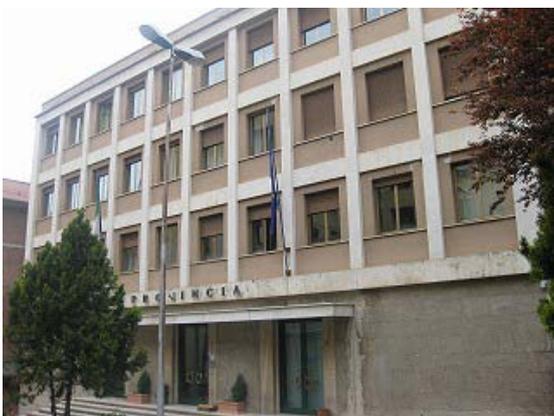
写真 21 行政関係の建物 損傷なし(11)

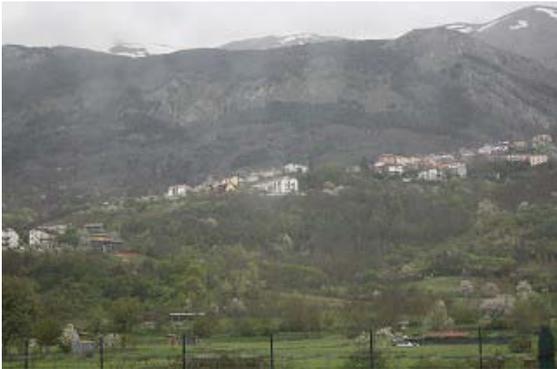
写真 1-2 市街地からみて南側エリア

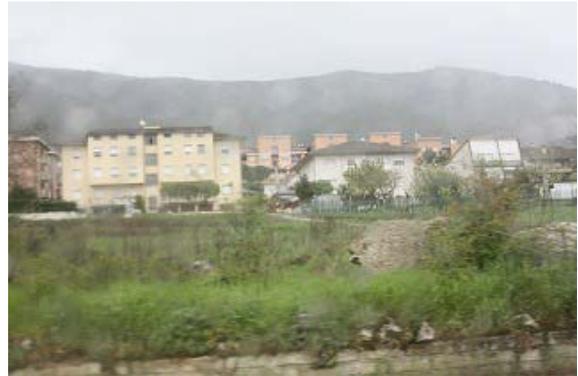
写真 1-3 市街地からみて北側エリア

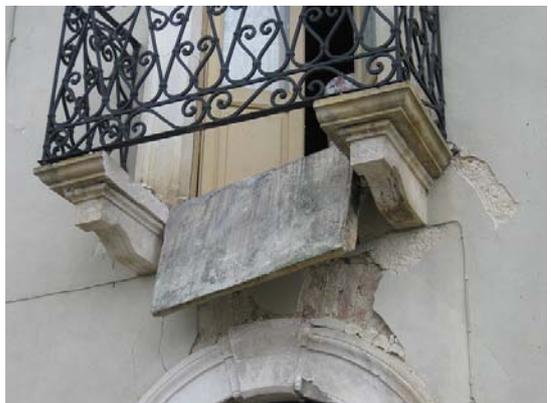
写真 5 パルコニーの石が割れている

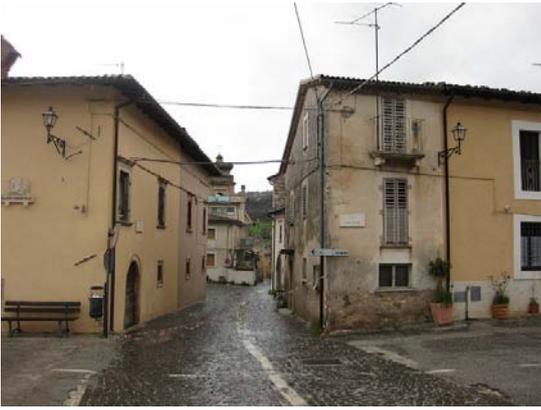
写真6 封鎖された Ocre の街区

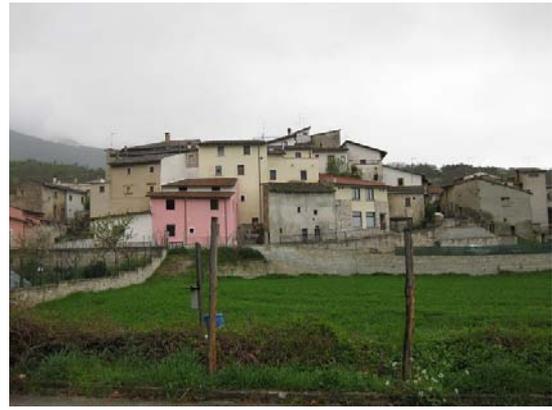
写真7 城壁のような連結された住宅

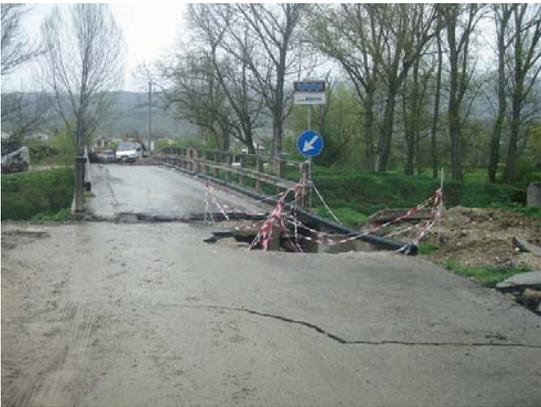
写真8 Onna へ渡るの橋の接続道路の崩落

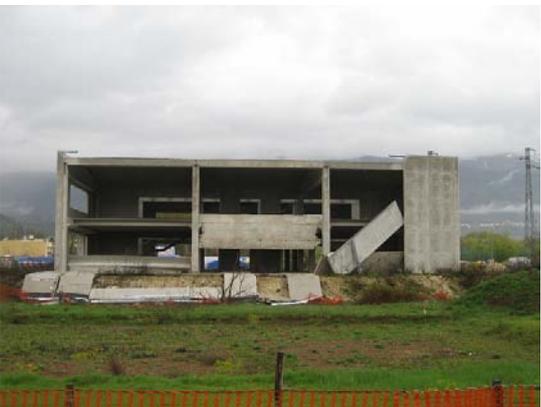
写真10 建設中の PCa 造工場の被害

Onna は北東から南西方向に流れる Aterno 川の北側に位置する比較的小さな集落である。Aterno 川は Onna 周辺で天井川になっており、堆積地盤上の集落であることが推察される。集落内の詳細調査は出来なかったが、土を目地に用いた自然石の組積造建物に大きな被害が出ているようであった。ただし、隣接する比較的新しい建物には殆ど被害が無いものもある。近隣の PCa 造工場建築の被害は建設中の1棟のみであり、周辺に複数ある同様の工場建築には外壁・床版が脱落するなどの被害は見られなかった。

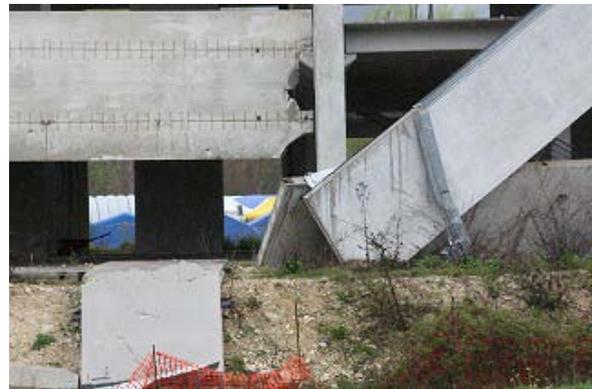
写真11 PC 外壁と床版の崩壊

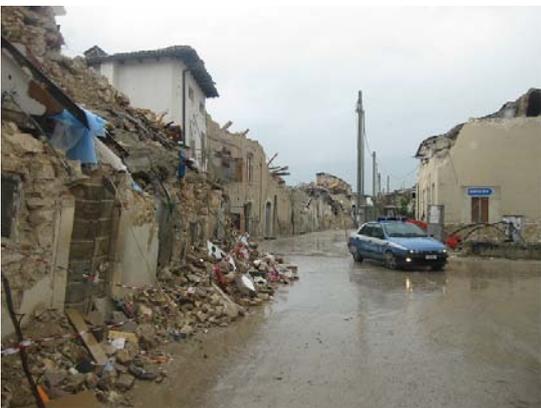
写真12 線路と川の狭間にある Onna の封鎖地区

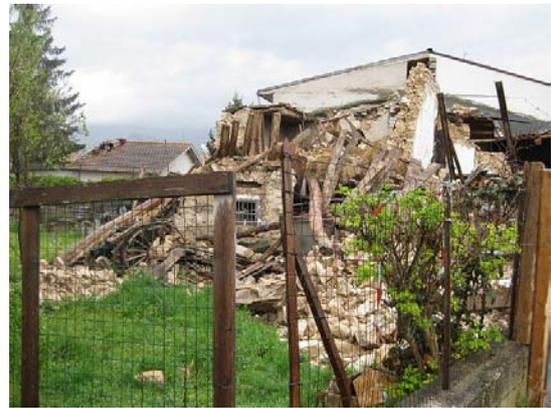
写真13-1 組積造の崩壊

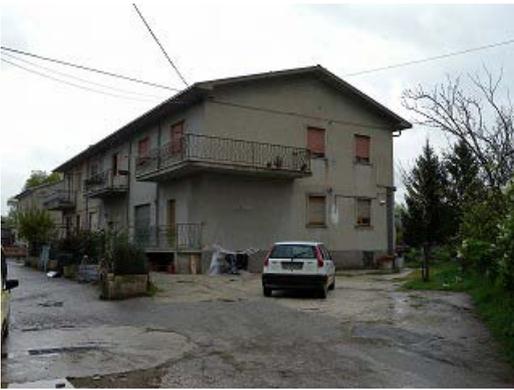
写真 13-2 崩壊した組積造(写真 13-1)に隣接する建物

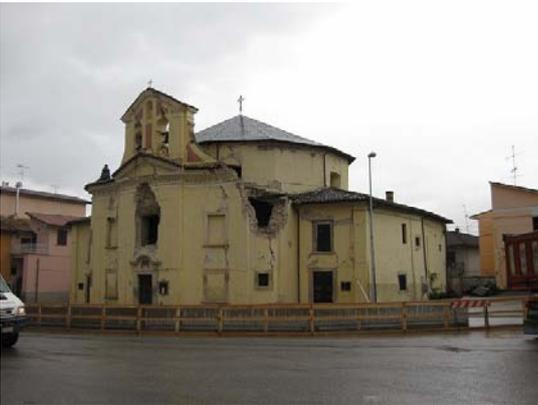
写真 14 教会の組積壁の崩落

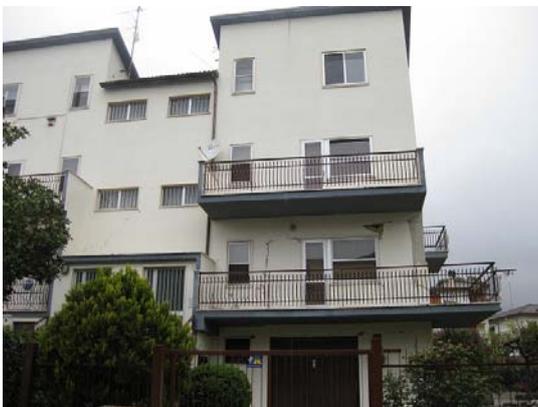
写真 16 4階建て RC 住宅

Paganica および Tempera は L'Aquila 市街地から北東に位置する集落で、無補強組積造の被害に加えて、Ocre や Onna ではあまり見られなかった RC 住宅の被害も徐々に見られるようになった。RC 住宅では、隅柱の柱頭に曲げひび割れ、接合部にせん断ひび割れが生じ、かぶりの薄さから付着ひび割れも散見された。2階の組積壁において隅角部が欠損あるいは化粧モルタルの剥落が多かったように思われる。

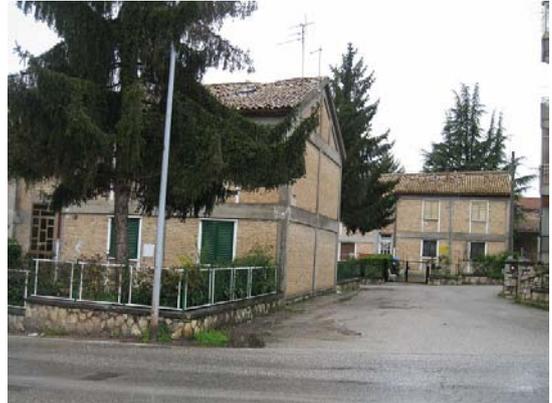
写真 21 低層 RC 造住宅

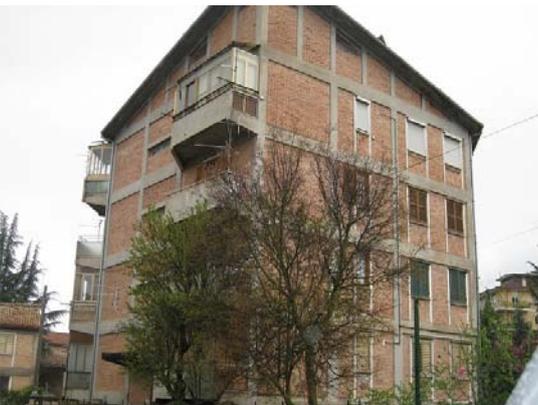
写真 24 4階建て RC 造集合住宅

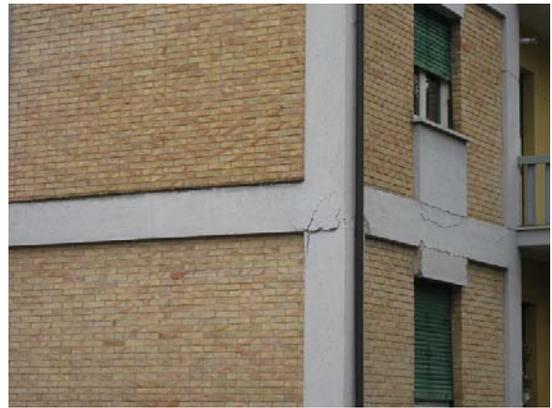
写真 27 4階建てRC住宅
